**IDENTIFIKACE DOPRAVNĚ – BEZPEČOSTNÍCH  
DEFICITŮ NA SILNICI I/38**

**DIPLOMOVÁ PRÁCE**

**2019**

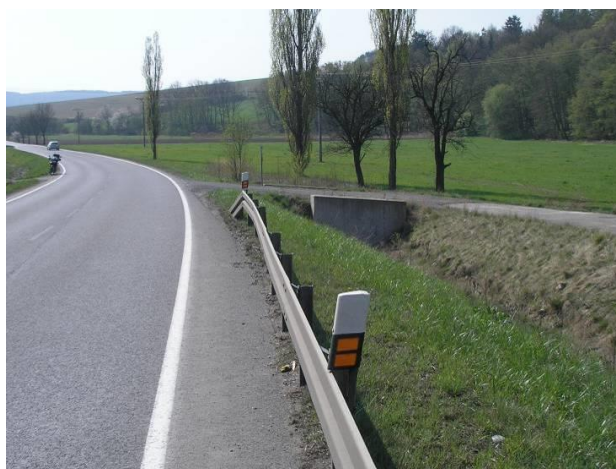
Obrázek 8 – Ochrana samostatného sjezdu svodidly (pouze z jedné strany!). [11]

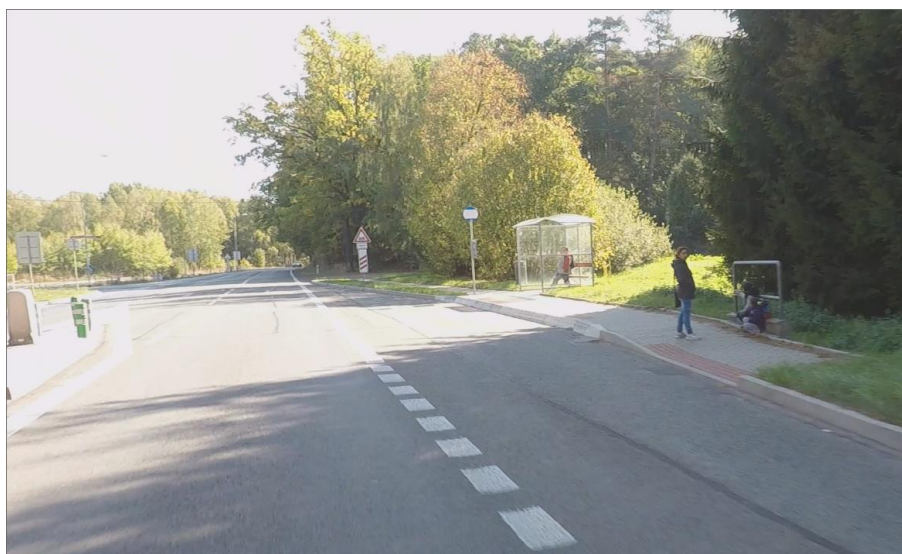
Obrázek 9 – Tzv. kaselský obrubník u obce Staré Splavy na PK I/38.

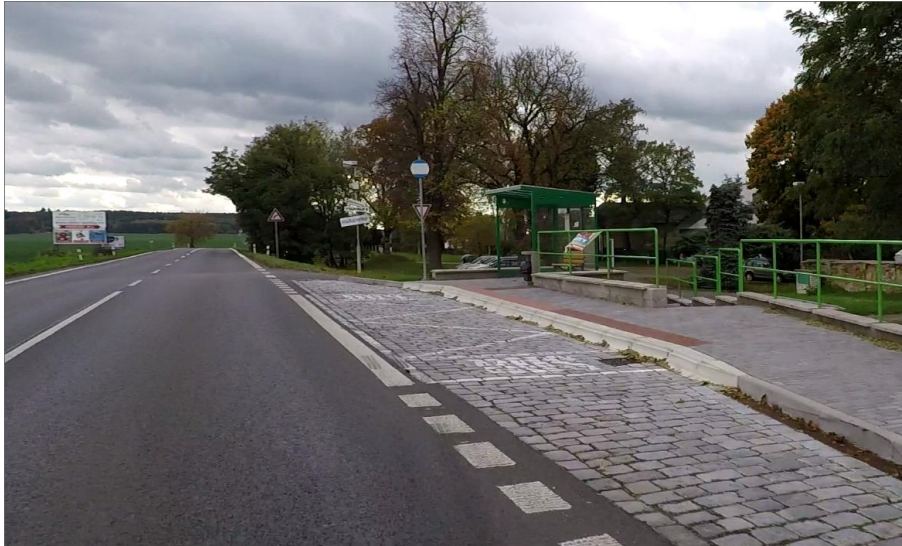
Obrázek 10 – Tzv. kaselský obrubník v obci Bratronice na PK I/38.

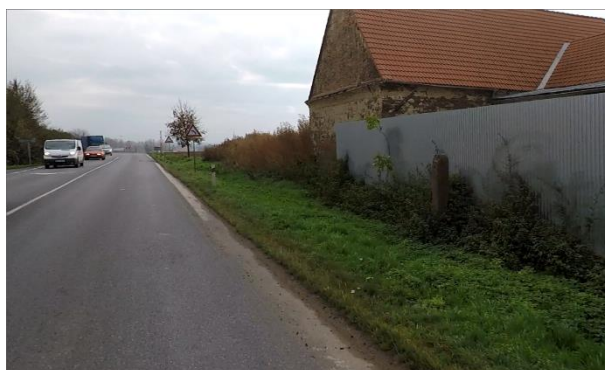
Betonový sloupek, který nebyl odstraněn spolu se sloupem elektrického nebo telefonního vedení, představuje svým provedením z pohledu bezpečnosti silničního provozu pevnou překážku. Nachází se v blízkosti PK a zasahuje tak do bezpečnostní zóny.

Obrázek 24 – Betonový sloupek – staničení km 92,937 (ID 11180)

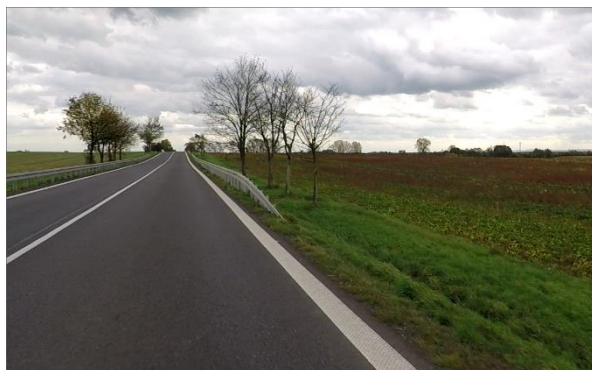
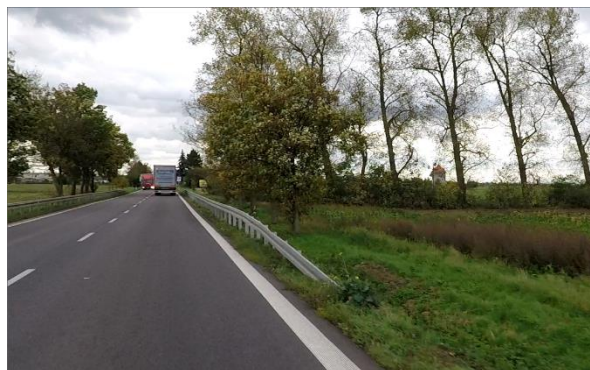
Další častý typ evidovaných deficitů je spatřován v krátkém svodidle před pevnou překázkou, v tomto případě se jedná o vzrostlé stromy, které se nachází v bezpečné zóně komunikace. Míra rizika je v mnoha situacích negativně ovlivněna skutečností, kdy se na okraji PK nachází silniční příkop a předmětné stromy jsou v blízkosti dna příkopu. V tomto případě je spatřováno riziko v podobě navedení vozidla zachyceného v silniční příkopu na stromy.

Obrázek 33 – Krátké svodidlo před stromem  
– staničení km 52,260 (ID 9921)

Obrázek 34 – Krátké svodidlo před stromem  
– staničení km 53,139 (ID 9929)

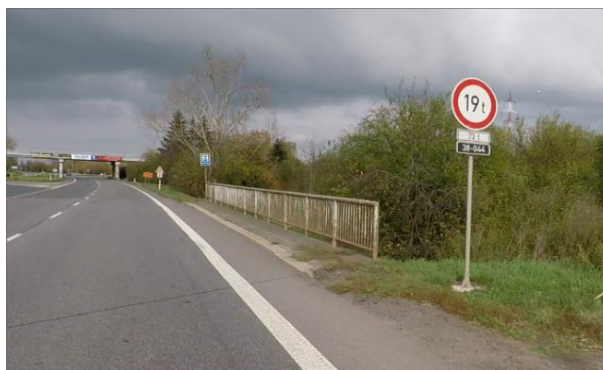
Na mostním objektu se nachází ocelové zábradlí, které svým provedením nesplňuje požadavky na ochranu okolí mostu, resp. zádržnou funkci v případě nárazu vozidla nebo jeho sjetí v těsné blízkosti před mostem.

Obrázek 35 – Nevhodný typ zádržného zařízení – staničení km 95,151 (ID 12411)

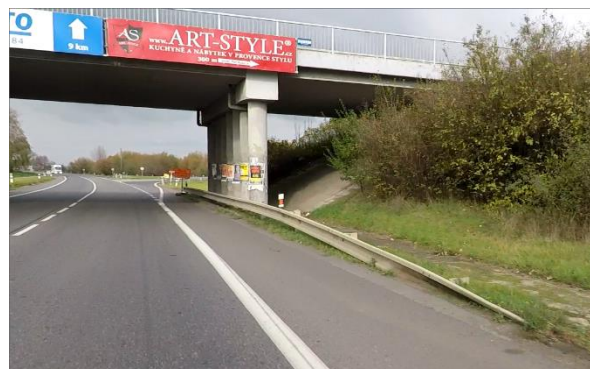
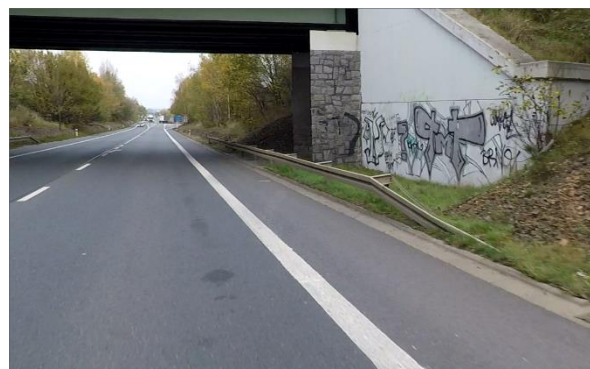
Stejně jako u 7. příkladu, i zde hlavní problém spočívá v krátkém svodidle před pevnou překážkou. Zde se ale nejedná o stromy, nýbrž o nosné pilíře mostu. Ve všech nalezených deficitech bylo zaznamenáno riziko střetu s pilířem, a to v případě vyjetí mimo vozovku před začátkem zádržného zařízení. Na některých místech se takto neadekvátně ochráněné pilíře vyskytovali navíc spolu s krátkým výškovým náběhem ocelových svodidel (viz Obrázek 38 a Obrázek 39).

Obrázek 36 – Krátké svodidlo před nosným pilířem – staničení km 94,949 (ID 11198)

Obrázek 37 – Krátké svodidlo před nosným pilířem – staničení km 94,995 (ID 12415)

Obrázek 38 – Krátké svodidlo před nosným pilířem – staničení km 105,855 (ID 11554)

Obrázek 39 – Krátké svodidlo před nosným pilířem – staničení km 105,895 (ID 12267)

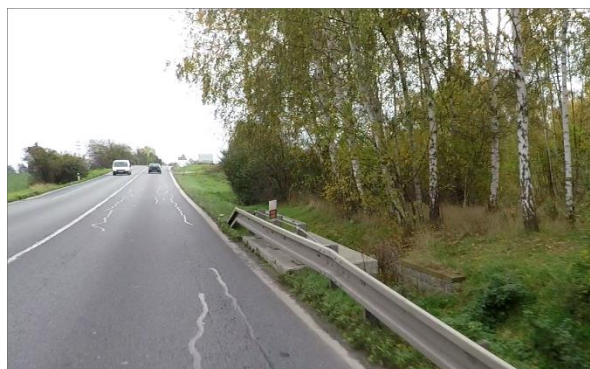
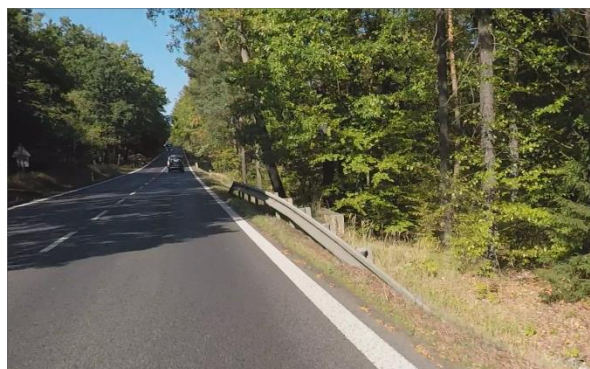
Obecně na každé silnici je z důvodu řádného odtoku splaškové vody ze silničních příkopů nutné užít příčných propustků. Bohužel ne vždy je jejich konstrukce vhodně řešena a stává se, že propust svým provedením tvoří pevnou překážku. V těchto případech je pak nezbytné tuhé čelo předmětného propustku ochránit. Jak je vidět z fotografií níže, ne vždy jsou ale adekvátně ochráněny – v těchto situacích je špatně provedené svodidlo, resp. není dostatečně dlouhé před pevnou překážkou a mohou nastat případy, kdy svodidlo svým provedením nezabrání střetu vozidla s čelem příčného propustku.

Obrázek 40 – Krátké svodidlo u příčného propustku – staničení km 47,182 (ID 9848)

Obrázek 41 – Krátké svodidlo u příčného propustku – staničení km 92,149 (ID 11122)

Obrázek 42 – Krátké svodidlo u příčného propustku – staničení km 111,515 (ID 11684)

Obrázek 43 – Krátké svodidlo u příčného propustku – staničení km 2,950 (ID 386)

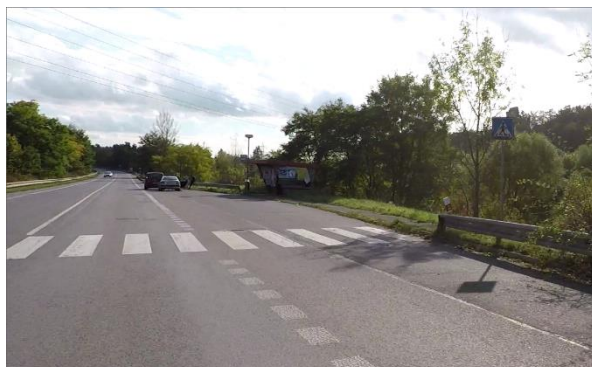
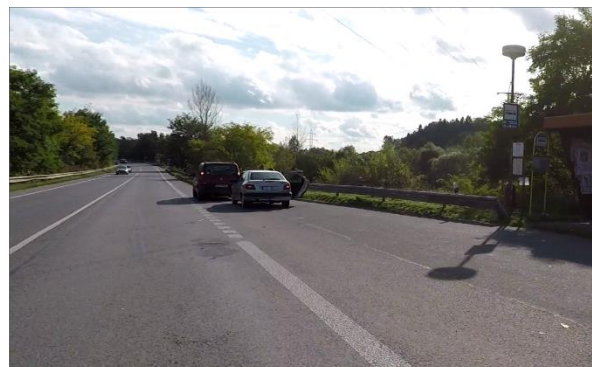
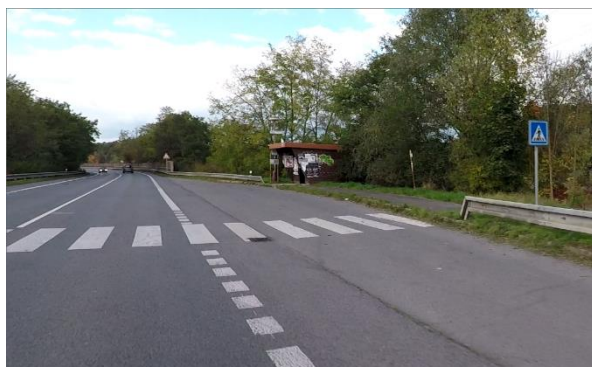
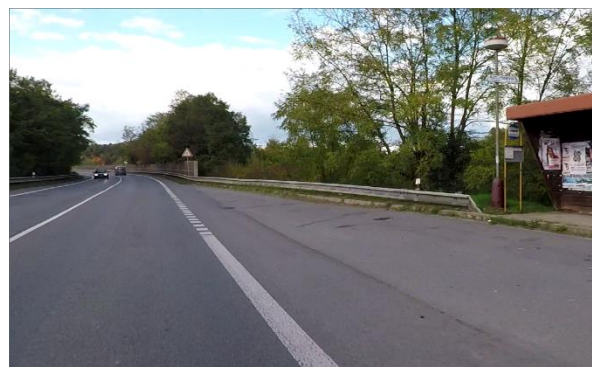
V rámci BI bylo zaznamenáno několik případů, kdy nebyl realizován dostatečně dlouhý výškový náběh svodidla. U deficitů na obrázku níže je délka náběhu pouze 1 metr. Současně s krátkým náběhem se často vyskytuje neadekvátně provedené propojení náběhu a pásnice svodidla. Konkrétně jde o svaření jednotlivých dílů namísto použití standardních šroubovacích spojovacích dílů.

Obrázek 44 – Krátký výškový náběh svodidla – staničení km 30,807 (ID 9565)

Obrázek 45 – Krátký výškový náběh svodidla – staničení km 30,842 (ID 9570)

Obrázek 46 – Krátký výškový náběh svodidla – staničení km 30,812 (ID 9625)

Obrázek 47 – Krátký výškový náběh svodidla – staničení km 30,783 (ID 9626)

Je doporučena náprava zádržného zařízení v podobě instalace výškových náběhů svodidla v adekvátní délce (minimálně 8 m). V případě, kdy není pro prodloužení náběhu dostatečný prostor pro realizaci, je možné místo toho opatřit začátek svodidla terminálem.

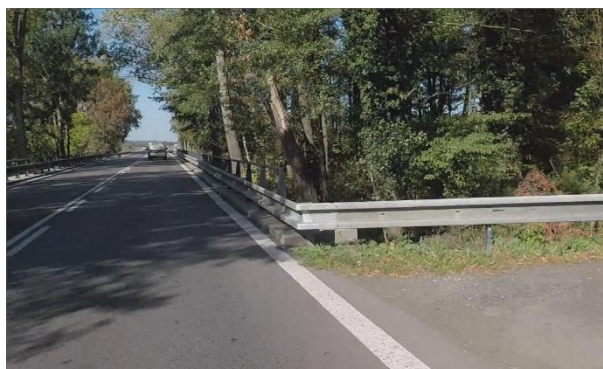
V případě směrové změny vedení svodidla (vychýlení pásnice) je vyžadováno realizovat adekvátní zaoblení svodidla. V tomto případě zde není žádné zaoblení, ale svodidlo svírá pravý úhel. Ocelové svodidlo svým provedením není schopné zadržet vozidlo v případě kolmého střetu, proto je zde riziko proražení svodidla a střetu s vzrostlými stromy. Současně je zde identifikováno riziko v podobě vniknutí pásnice do interiéru vozidla, a to při nárazu do místa zaoblení.

Obrázek 49 – Neadekvátně provedené svodidlo – staničení km 9,207 (ID 304)

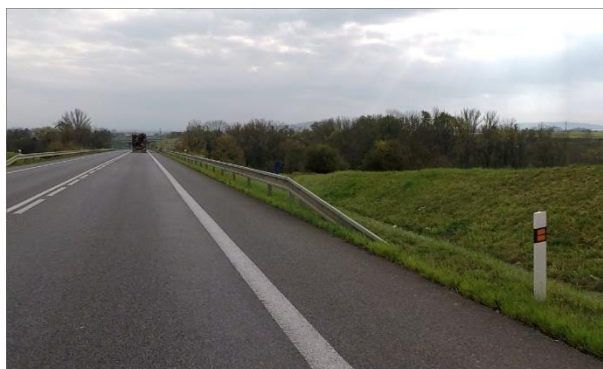
V místě vysokého náspu (nad 3 metry) je třeba realizovat zádržné zařízení. V tomto případě tak bylo učiněno, avšak v nedostatečné délce před předmětným nebezpečím. Při situaci, kdy řidič vyjede mimo PK, bude vozidlo zachyceno silničním příkopem, který se nachází v místě zářezu komunikace a přechodu do náspu. Pokud se tak stane v blízkosti začátku svodidla, silniční příkop navede vozidlo sice do volného prostranství, ale v případě vysoké rychlosti vozidla nebude možné zastavit v příkrém terénu a hrozí náraz do vzrostlých stromů.

Obrázek 50 – Krátké svodidlo před vysokým náspem – staničení km 86,312 (ID 11061)
