ČVUT v Praze
Fakulta dopravní

SÉRIE DYNAMICKÝCH ZKOUŠEK STŘETU OSOBNÍHO AUTOMOBILU S DĚTSKÝM CYKLISTOU

Závěrečná zpráva 2011

Ústav soudního znelectví v dopravě, k622
Horská 3, 128 03 Praha 2
Listopad 2011

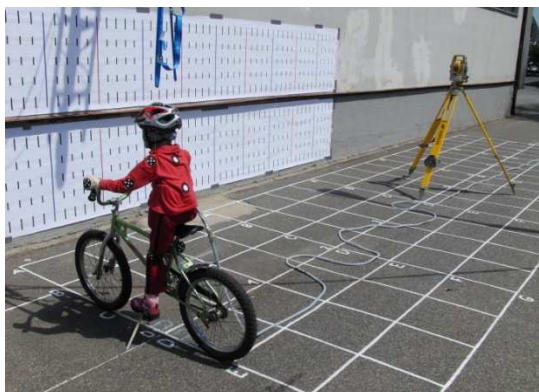
Obr. 2 – projekční rastr.

- účelová komunikace areálu A.L.C.Z. a.s., asfaltový povrch,
- rastr na vozovce po 0,5 m (viz **Chyba! Nenalezen zdroj odkazů.**),
- projekční rastr po 0,5 m resp. 0,1 m na pozadí děje.

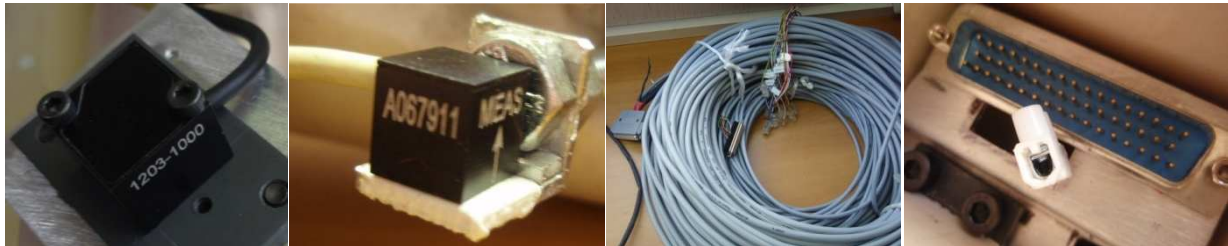
Obr. 4 - snímače zrychlení a kabeláž (zleva): tříosý akcelerometr 1203, jednoosý akcelerometr 1201, kabeláž s konektory RJ50, konektor DD50 v hrudníku figuríny.

- tříosý akcelerometr – Measurement Specialities, modelové č. 1203, piezorezistivní, 1x rozsah 500 g, 2x rozsah 1000 g,
- jednoosý akcelerometr – Measurement Specialities, modelové č. 1201, piezorezistivní, 1x rozsah 500 g.

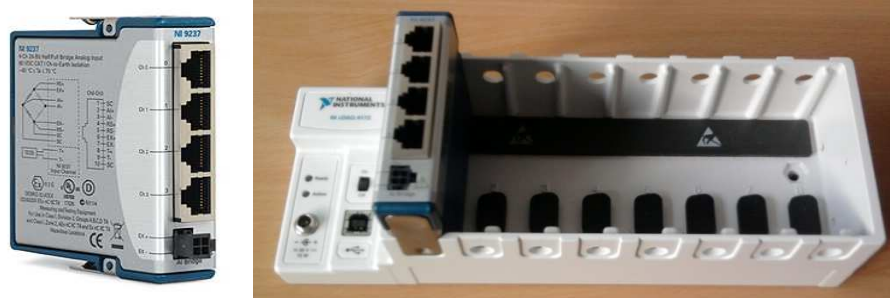
Obr. 5 – modul National-Instruments NI 9237 (vlevo) a ústředna NI 9172 (vpravo).

- ústředna National-Instruments NI 9172, USB rozhraní, pro až 8 D-Sub modulů,
- 4x modul NI 9237: 4 kanálový, 24-bitový, analogový modul půlmůstek-můstek, kanál připojen přes konektor RJ50, napájení 10 V,
- kabeláž,
- celkem měřeno 10 kanálů + 1 triggerovací kanál.

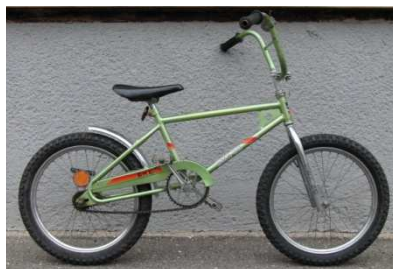
Obr. 6 – jízdní kolo BMX 20.

- výška sedla: 70 cm
- výška řídítek: 91 cm
- osa kola - kliky: 33,5 cm

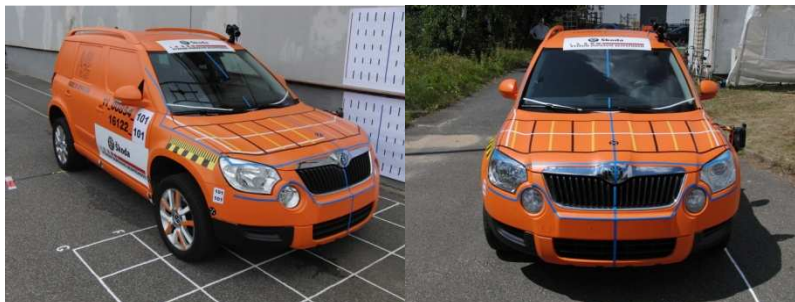
Obr. 7 – automobil kategorie M1 – Škoda Yeti.

- max. výkon: 118 kW
- max. točivý moment: 250 Nm/1500-4500 min⁻¹
- objem motoru: 1798 cm³
- pohotovostní hmotnost s řidičem: 1505 kg

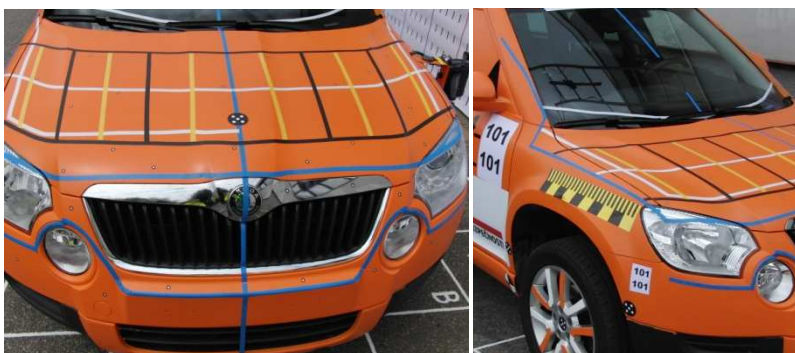
Obr. 8 - zóny na předí automobilu dle testovacího protokolu EuroNCAP pro testování impaktorem dětské hlavy (modře shora: referenční linie náběžné hrany kapoty, horní referenční linie nárazníku, vertikálně osa y; černě horizontálně: WAD¹ 1000 a WAD 1500; bíle horizontálně: WAD 1250, černě a žlutě vertikálně: rozdělení vzniklých zón do dvanácti ekvivalentních testovacích polí), na obr. vpravo modře boční referenční linie.

Vozidlo opatřeno antireflexním nátěrem. Na přední vozidla vyznačeny zóny v souladu s testovacím protokolem EuroNCAP (v 5.3), pro zkoušky ochrany chodců (viz Obr. 8) – pro cyklisty nejsou zvláštní zóny definovány.

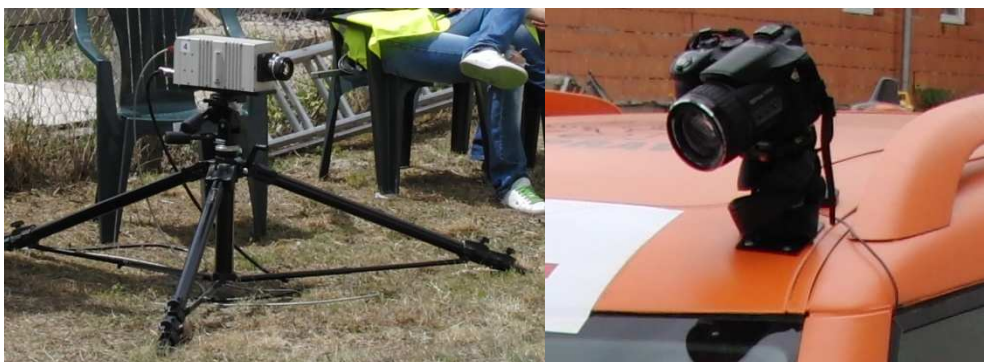
Obr. 10 – vysokorychlostní kamera Redlake (vlevo), fotoaparát Casio, záběr ze střechy automobilu (vpravo).

- čtyři vysokorychlostní kamery Redlake MotionXtra® HG-100K kapacita snímání do 100 tis. obr/s, reálná rychlost snímání 1000 obr/s, celkový záběr, detailní záběr primárního nárazu, pohled shora, pohled na místo sekundárního nárazu; ve spolupráci s firmou Škoda Auto a.s.,
- vysokorychlostní kamera Kodak Ektapro HG 2000, snímání až 2 000 snímků/s, reálná rychlost 1000 snímků/s, záběr střetu v ose vozidla,
- dva fotoaparáty Casio EX F1 Exilim Super zoom, snímání až 1 200 snímků/s, reálná rychlost 600/s, záběr ze střechy automobilu, záběr z úhlu 45° na místo střetu (Obr. 10).

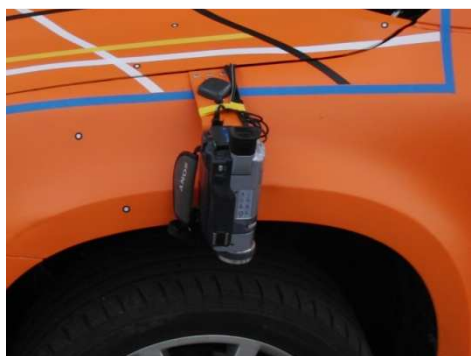
Obr. 11 – kamera pro navádění do místa střetu.

- kamera pro navádění automobilu do místa střetu (Obr. 11)

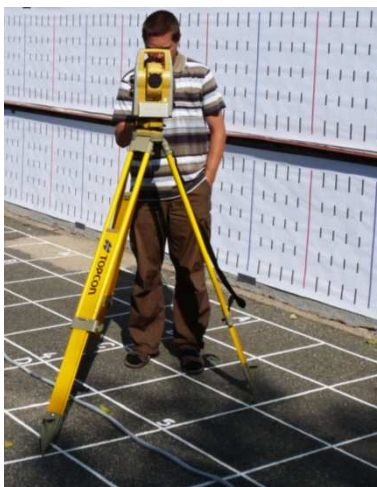
Obr. 12 – totální stanice Topcon 3007i.

- konečná poloha objektů – totální stanice Topcon 3007i (Obr. 12 vlevo),

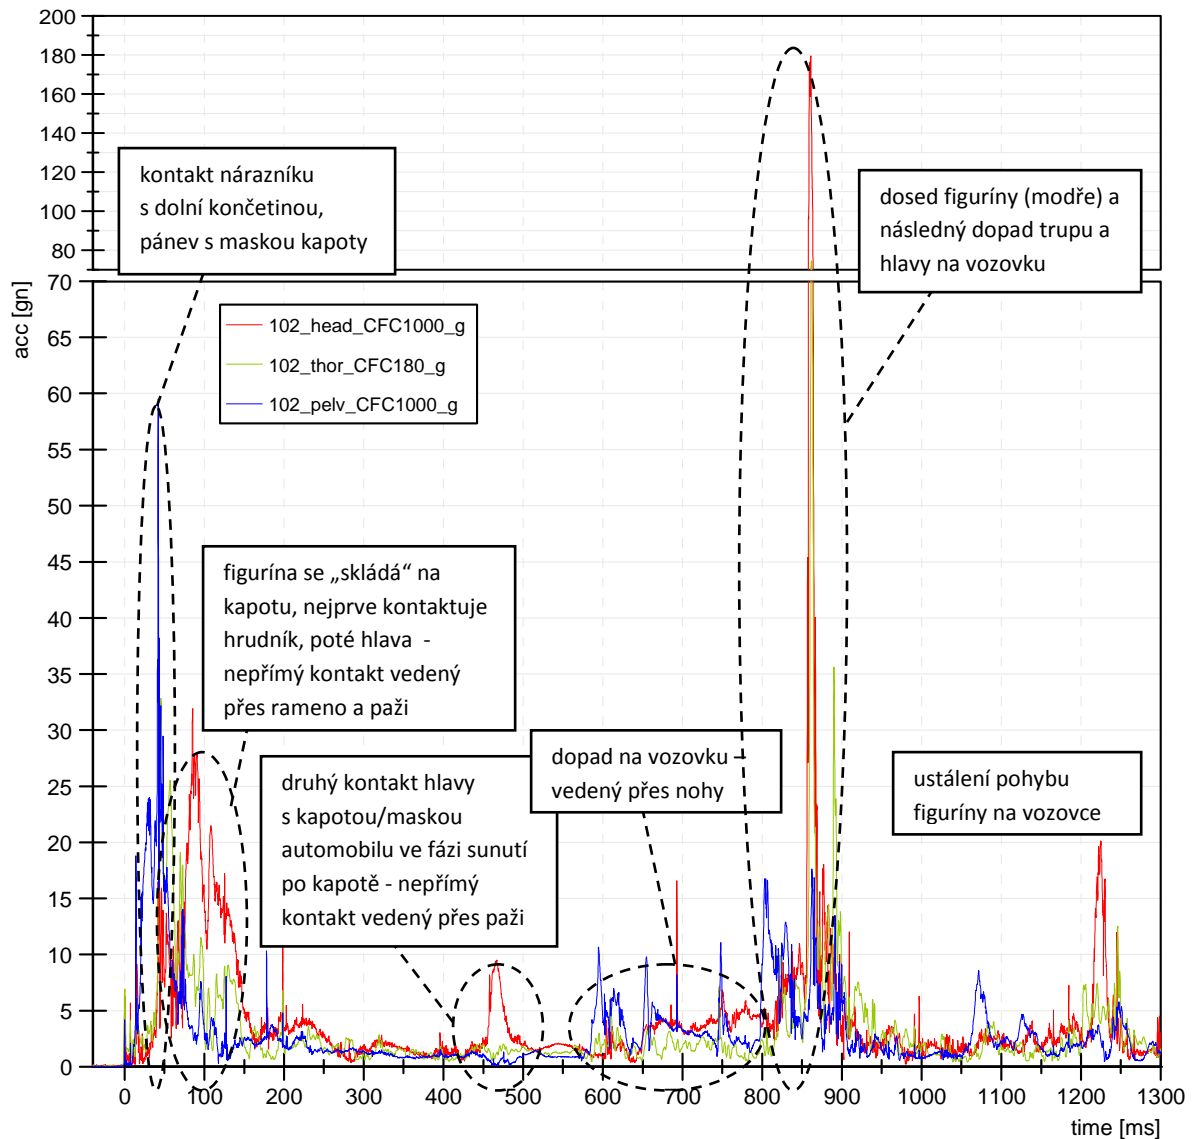
Obr. 14 - graf naměřených výslednic zrychlení na figuríně – popis děje pro test č. 102.

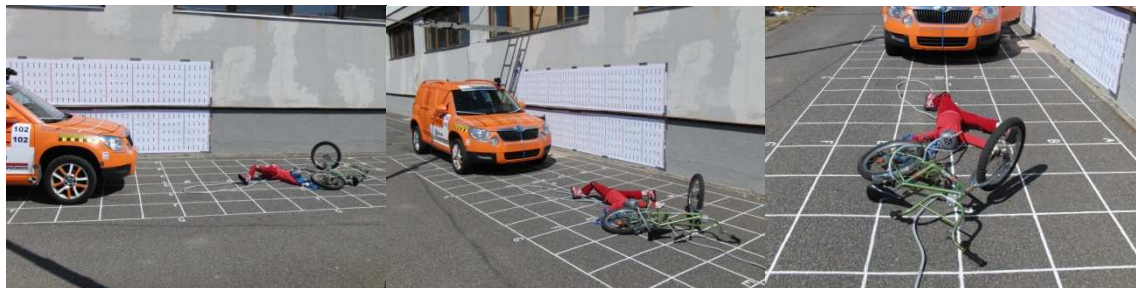
Obr. 16 - konečná poloha objektů po kolizi - test č. 102 - fotodokumentace.

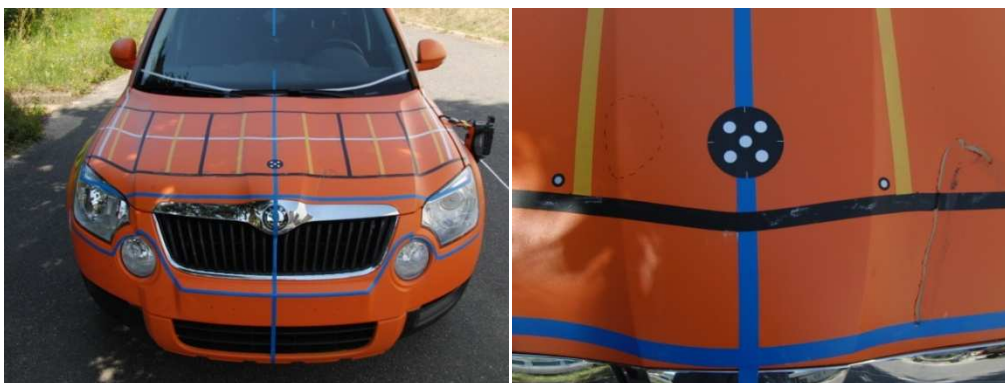
Obr. 17 – poškození automobilu po kolizi – test č. 102.

- **automobil:** výrazná dřecí stopa na kapotě od levého řídkítka, stopy otěru na pásce označující WAD 1000, otěr v místě podélného prolisu kapoty za WAD 1000 (viz Obr. 17).
- **figurína:** bez poškození, oděv nese známky otěru od sekundárního nárazu.
- **jízdní kolo:** bez poškození, uvolnění/stočení sedla a řídkítek.

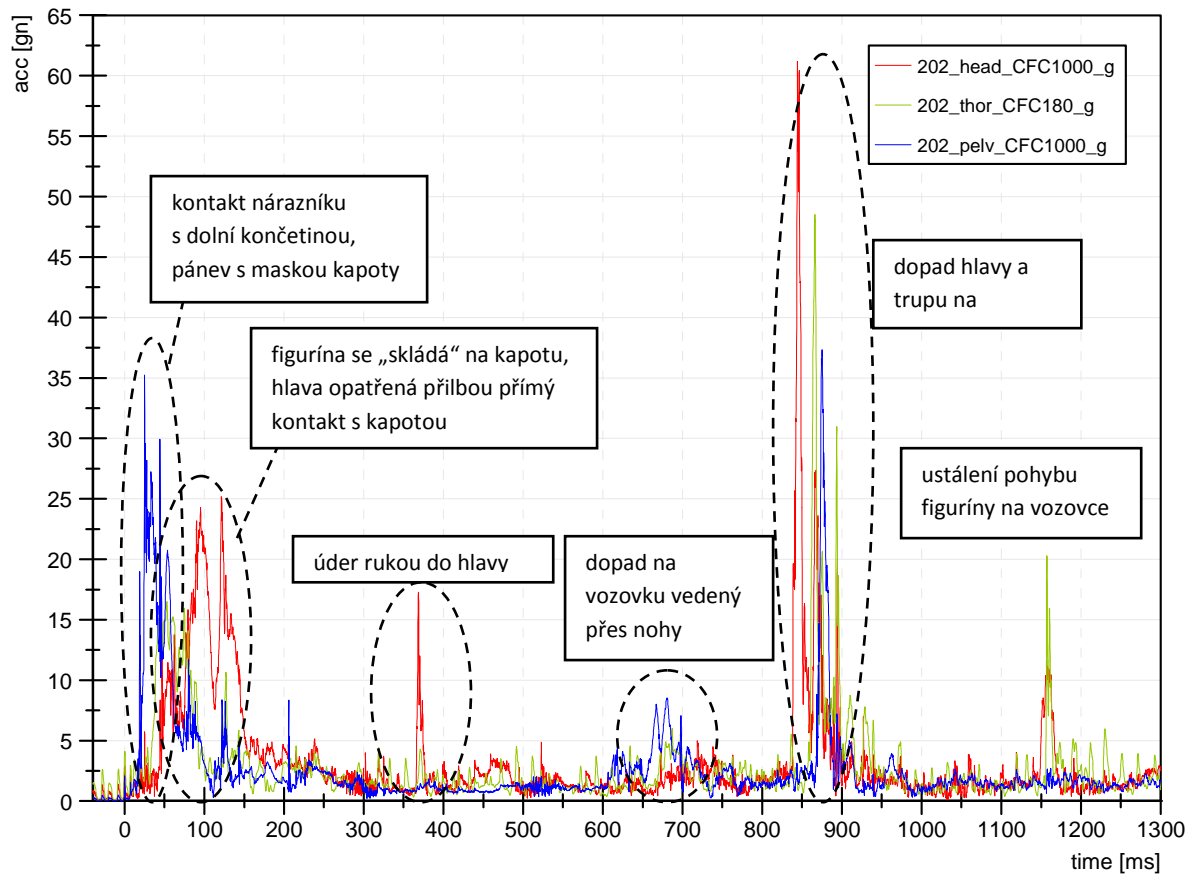
Obr. 19 - graf naměřených zrychlení na figuríně – popis děje pro test č. 202.

Okamžik nárazu automobilu do cyklisty nastává v ms 12. Obrazová sekvence střetu je patrná na Obr. 18. Graf naměřených výslednic zrychlení spolu s popisem děje je na Obr. 19.

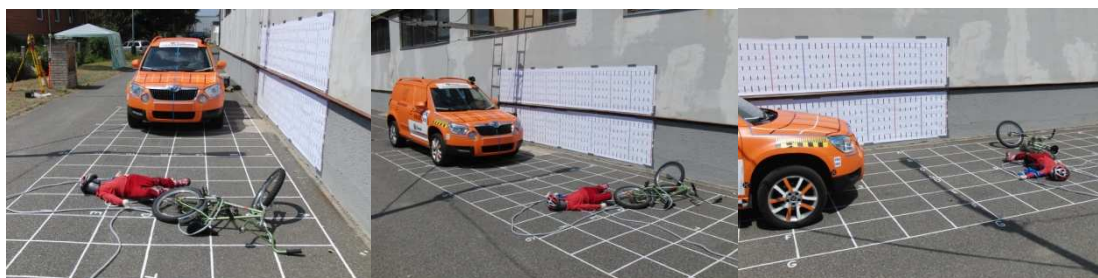
Obr. 21 - konečná poloha objektů po kolizi -test č. 202 - fotodokumentace.

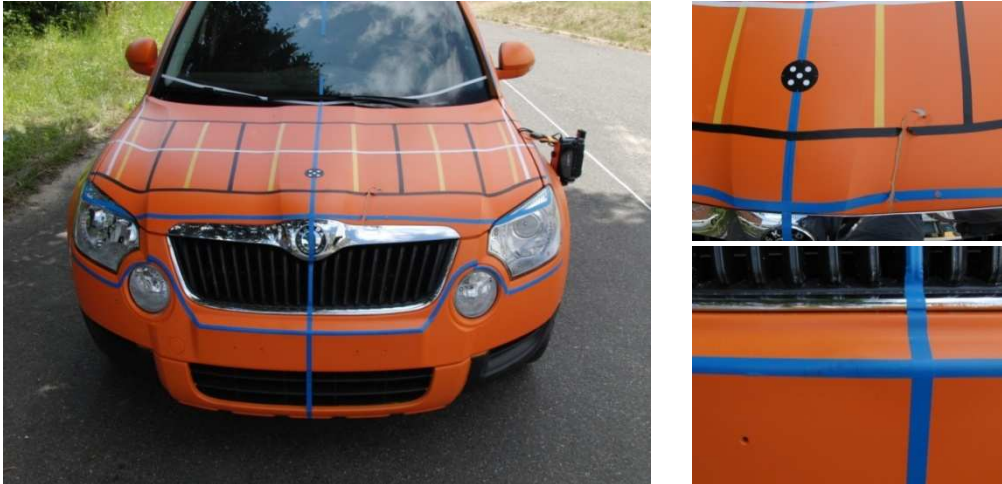
Obr. 22 – poškození automobilu po kolizi – test č. 202.

- **automobil:** výrazná dřecí stopa na kapotě od levého řídicího, stopy otěru na pásce označující horní hranu nárazníku (viz Obr. 22),
- **figurína:** bez poškození, oděv nese známky otěru od sekundárního nárazu,
- **cyklistická přilba:** pravá zadní část vykazuje stopy po přímém dopadu na vozovku, prasklá pěnová výplň (viz Obr. 23),
- **jízdní kolo:** bez poškození, uvolnění/stočení sedla a řídicíků.

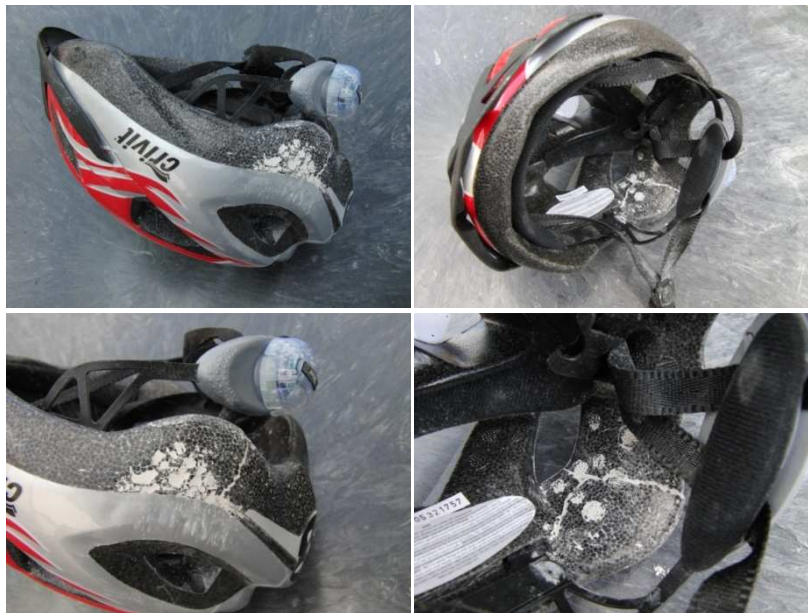
Obr. 23 – poškození cyklistické přilby po kolizi – test č. 202

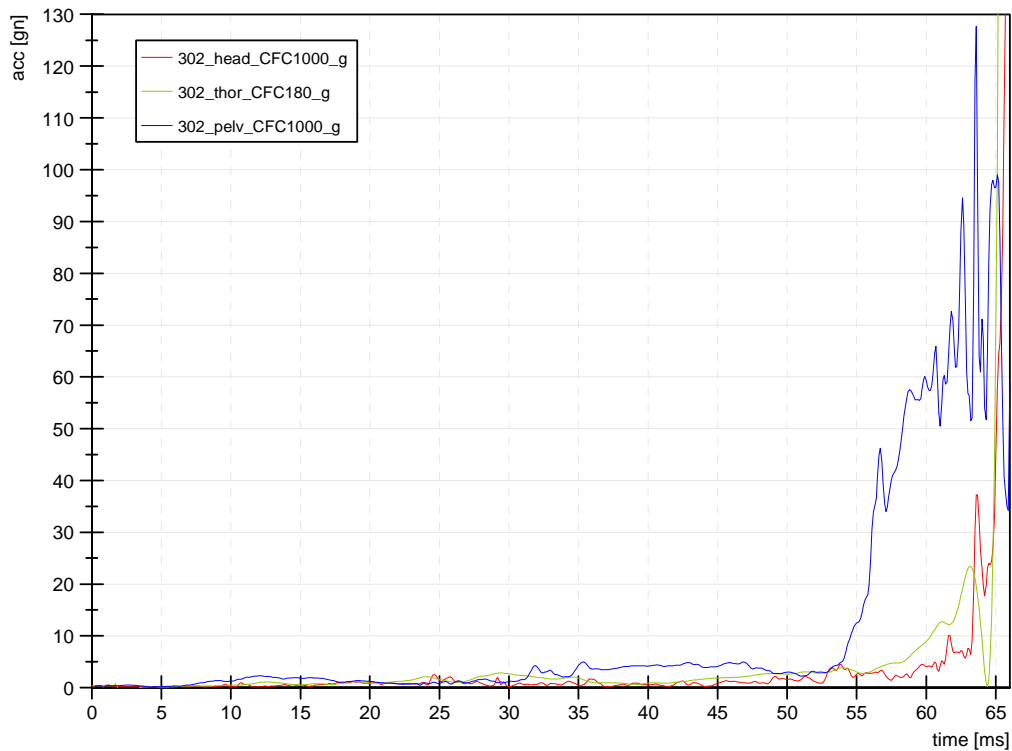
Obr. 25 - Graf naměřených zrychlení na figuríně – 0 až 66 ms (v 65. ms došlo k mechanickému poškození jednoho z datových kabelů a ovlivnění následného měření).

Při zkoušce 302 došlo v 65. ms děje k mechanickému poškození (přerušení) datového a napájecího kabelu k akcelerometru umístěnému v pánvi a následně k opakovanému zkratu, což ovlivnilo měření i na ostatních vyhodnocovaných kanálech. Na Obr. 25 je patrný záznam neovlivněného signálu, tedy náběh zrychlení na hlavě, hrudníku a pánvi do 65. ms děje. Z dalšího měření se podařilo zrekonstruovat záznam z hlavy a hrudníku a to v časovém intervalu (70 – 240) ms – tedy převážná část primárního nárazu. Záznam zrychlení s popisem je zobrazen na Obr. 26. Z neúplných signálů po rekonstrukci nelze korektně vypočítat hodnoty biomechanických kritérií. V Tab. 1 je proveden popis děje v časových souvislostech.

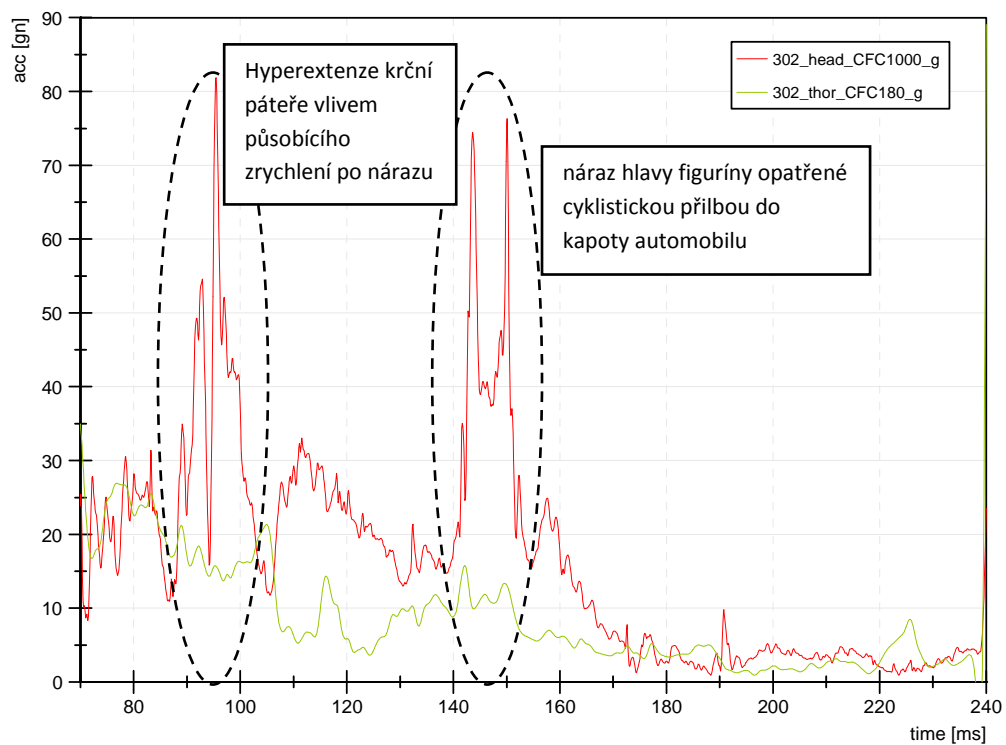
Obr. 26 – rekonstruovaný záznam zrychlení z hlavy a hrudníku pro zk. č. 302.

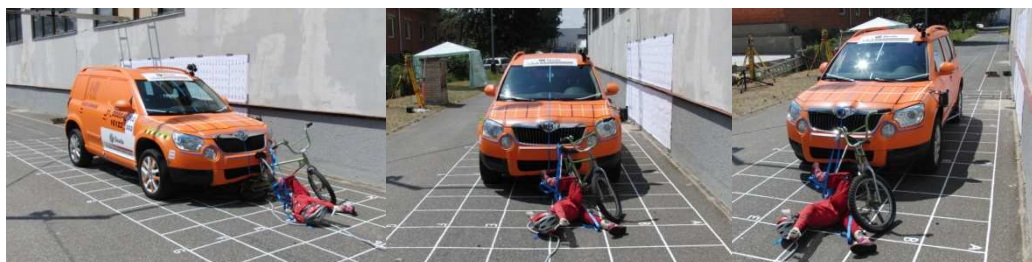
Obr. 28 - Konečná poloha objektů po testu č. 302 - fotodokumentace.

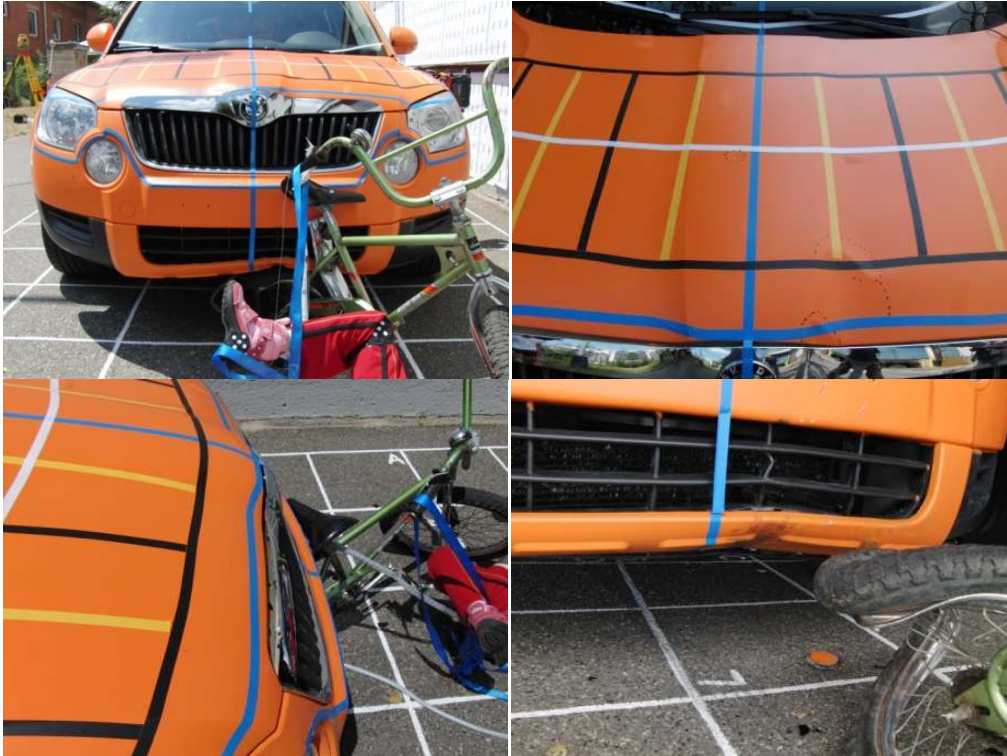
Obr. 29 - poškození automobilu po kolizi – test č. 302.

- **automobil:** deformován kryt nárazníku, spodní mřížka chladiče, chladičová stěna, prasklý padding, podražedlo, deformace kapoty (Obr. 29),
- **figurína:** bez poškození, oděv nese známky otěru od sekundárního nárazu,
- **cyklistická přilba:** deformace a odřeniny na plavé polovině přilby, praskliny výplně (Obr. 31),
- **jízdní kolo:** deformace zadního kola, deformace zadního blatníku, deformace rámu, stopy laku automobilu na rámu a sedle, uvolnění/stočení sedla a řídítek (Obr. 30).

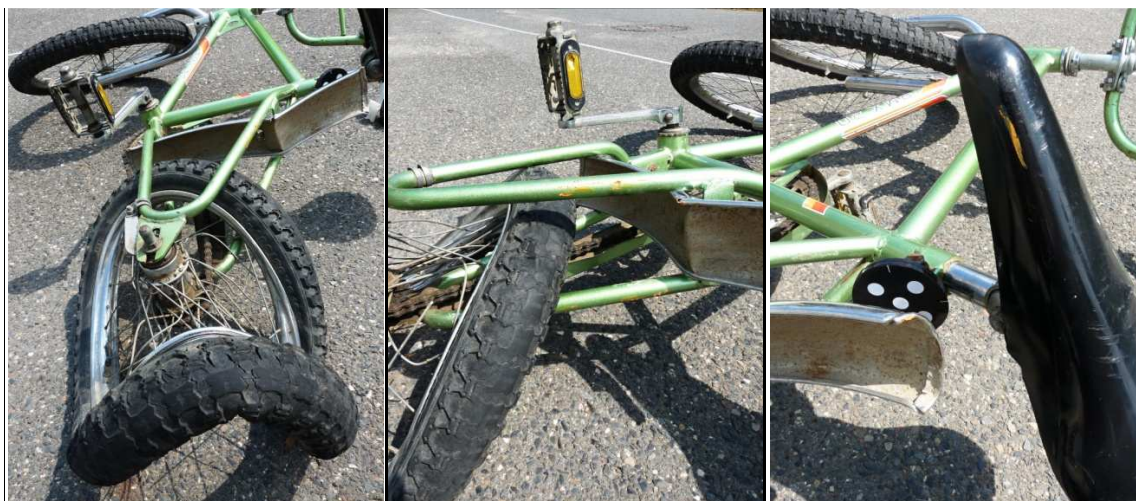
Obr. 30 – poškození jízdního kola po kolizi – test č. 302.

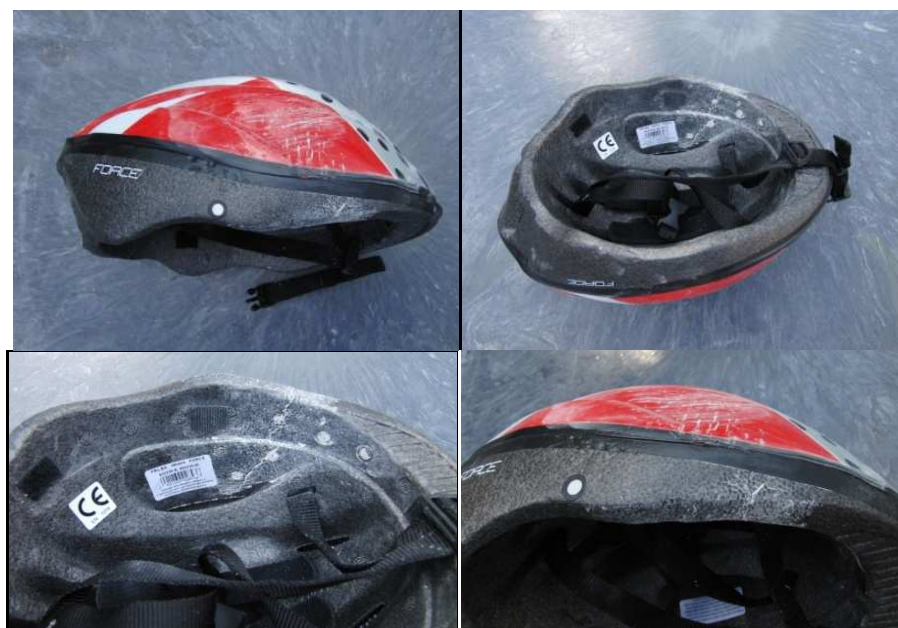
Obr. 31 – poškození cyklistické přilby po kolizi – test č. 302.

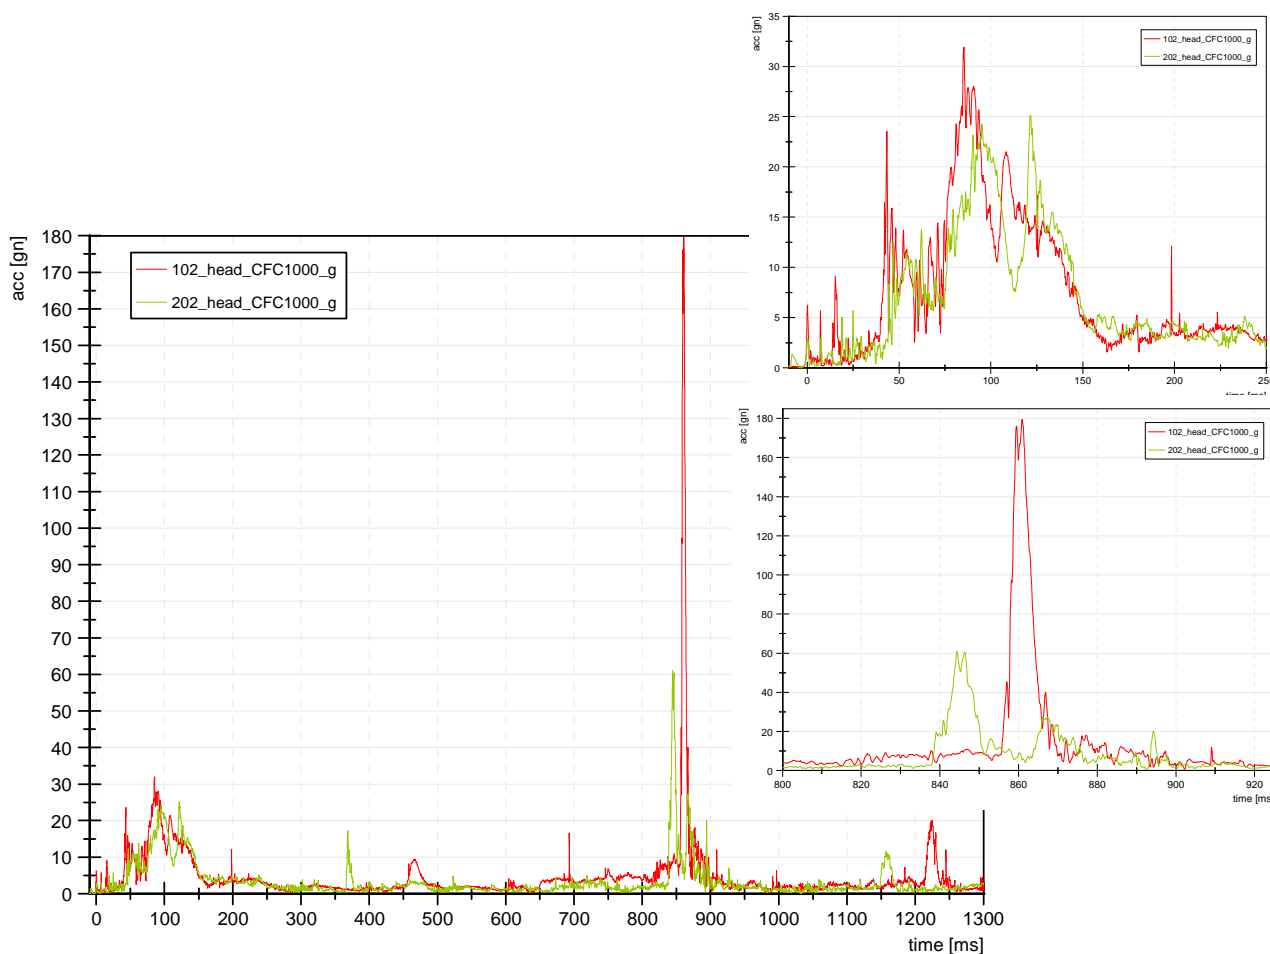
Obr. 32 – Naměřené hodnoty výsledného zrychlení na hlavě (červeně zk. 102, zeleně zk. 202), ve výřezu nahoře primární náraz a sekundární náraz dole.

Pozn.: primární náraz u zkoušky 102 veden přes paži a rameno – nedošlo k přímému kontaktu hlavy s kapotou automobilu.

Provedenými testy byl znázorněn přínos ochranných pomůcek pro cyklisty, konkrétně ochranné přilby, což se projevilo zejména během sekundární kolize. Při testu č. 102 by byl dětský cyklista v důsledku sekundární kolize významně ohrožen na životě, a to cca ze 16 %, s pravděpodobností 38 % by nastalo poranění závažnosti AIS 5, ve 28 % poranění hlavy závažnosti AIS 4. V důsledku sekundárního nárazu při testu č. 202

s použitím ochranné přilby pro cyklisty by v reálném případě v 89 % dětský cyklista vyvázl bez zranění a pouze v 8 % by utrpěl zranění lehké, jako jsou odřeniny a pohmožděniny.

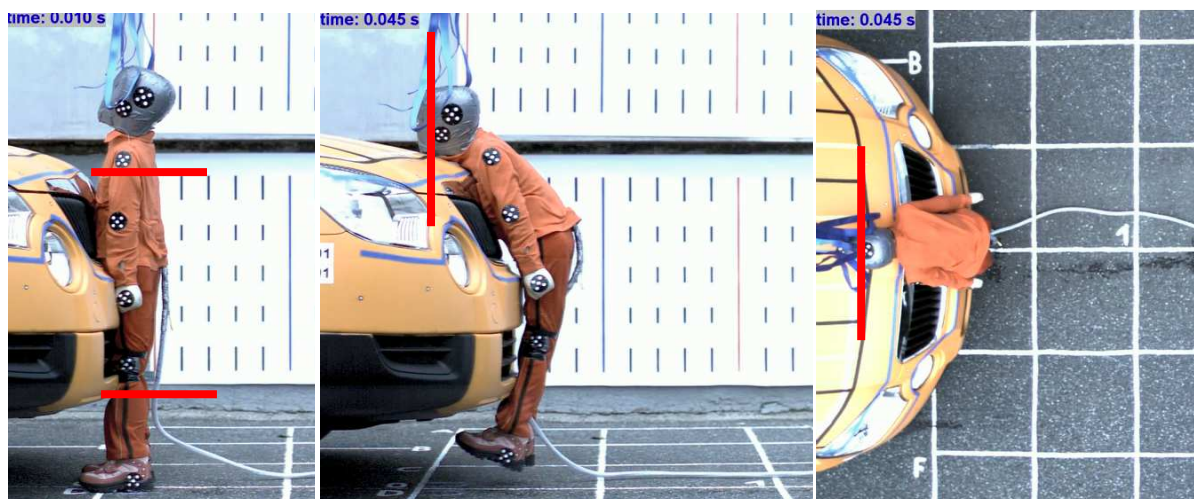
Obrázek 37 – střetová konfigurace figuríny P6 chodce s automobilem Škoda Yeti – vlevo první kontakt, uprostřed a vpravo – místo prvního kontaktu hlavy s kapotou.

Střetovou konfiguraci figuríny P6 s automobilem Škoda Yeti demonstrují obrázky 37 a 38 (prvotní kontakt, a místo prvotního kontaktu hlavy s kapotou)
