ČVUT v Praze
Fakulta dopravní

SÉRIE DYNAMICKÝCH ZKOUŠEK STŘETU OSOBNÍHO AUTOMOBILU S DĚTSKÝM CYKLISTOU

Závěrečná zpráva 2012

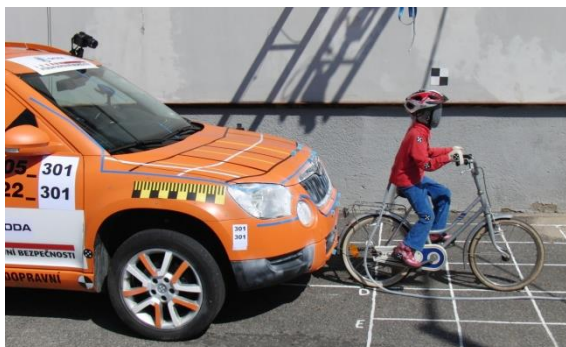
Obr. 1 – konfigurace nárazu – konfigurace 2.

- kolize automobilu kategorie M1 – Škoda Yeti,
- figurína P6, (šestileté dítě; 1,17m; 22kg),
- jízdní kolo odpovídající věkové skupině a velikosti figuríny,
- konfigurace 2** (Obr. 1): čelo osobního automobilu – zad' cyklisty (představuje nedobrzdnění, nedokonaný vyhýbací manévr...).
- nominální rychlost nárazu 30 km/h,
- vozidlo brzděno s počátkem v okamžiku nárazu.

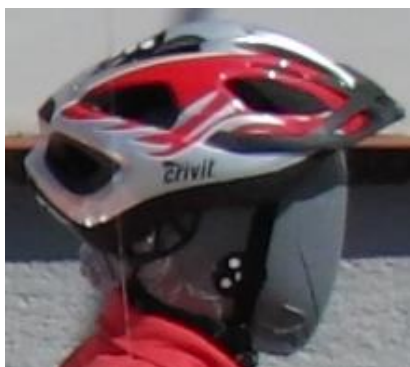
Obr. 2 – cyklistická přilba.

- dětská cyklistická přilba, výrobce: Crivit, velikost: S.

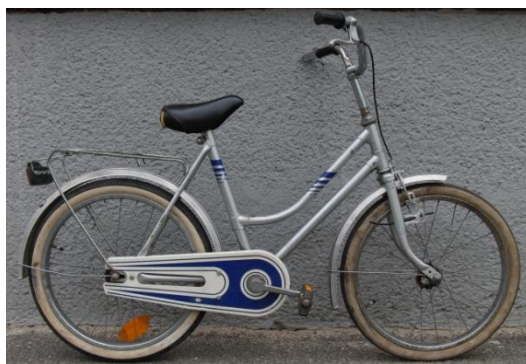
- výška sedla: 70 cm
- výška řídítek: 87 cm
- osa kola - kliky: 25 cm

Obr. 3 – jízdní kolo

Dívčí jízdní kolo (Obr. 3)

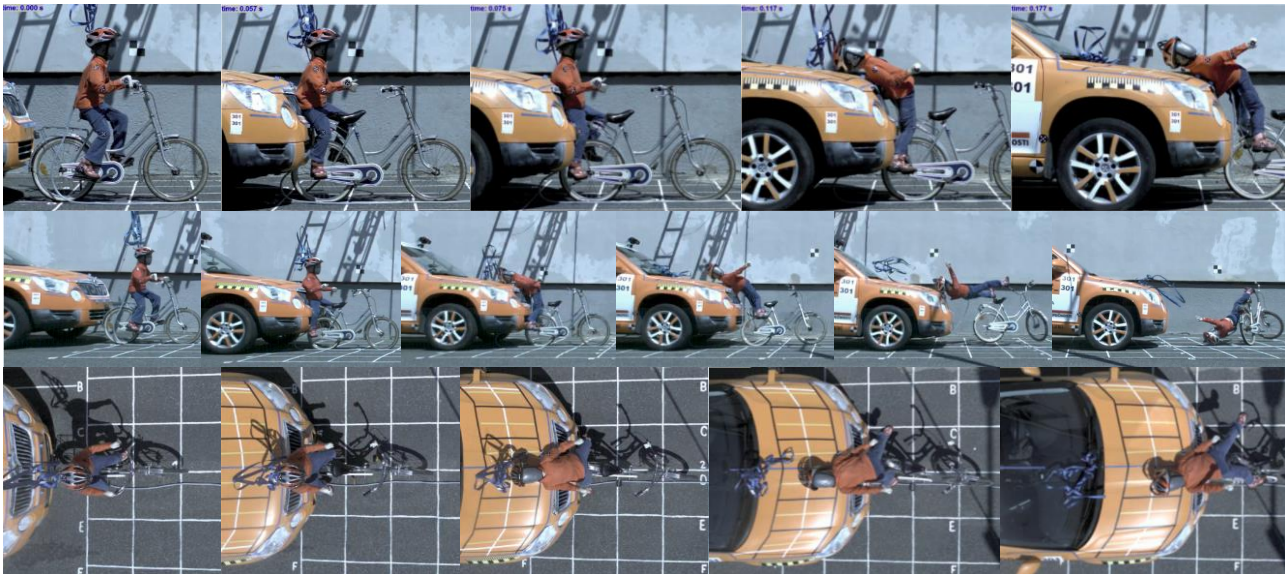
Obr. 4 - obrazová sekvence střetu pro test 12_00905_301.

První kontakt s cyklistou/figurínou nastává v ms 57. Obrazová sekvence střetu je patrná na Obr. 4. Graf naměřených výslednic zrychlení spolu s popisem děje je na Obr. 5.

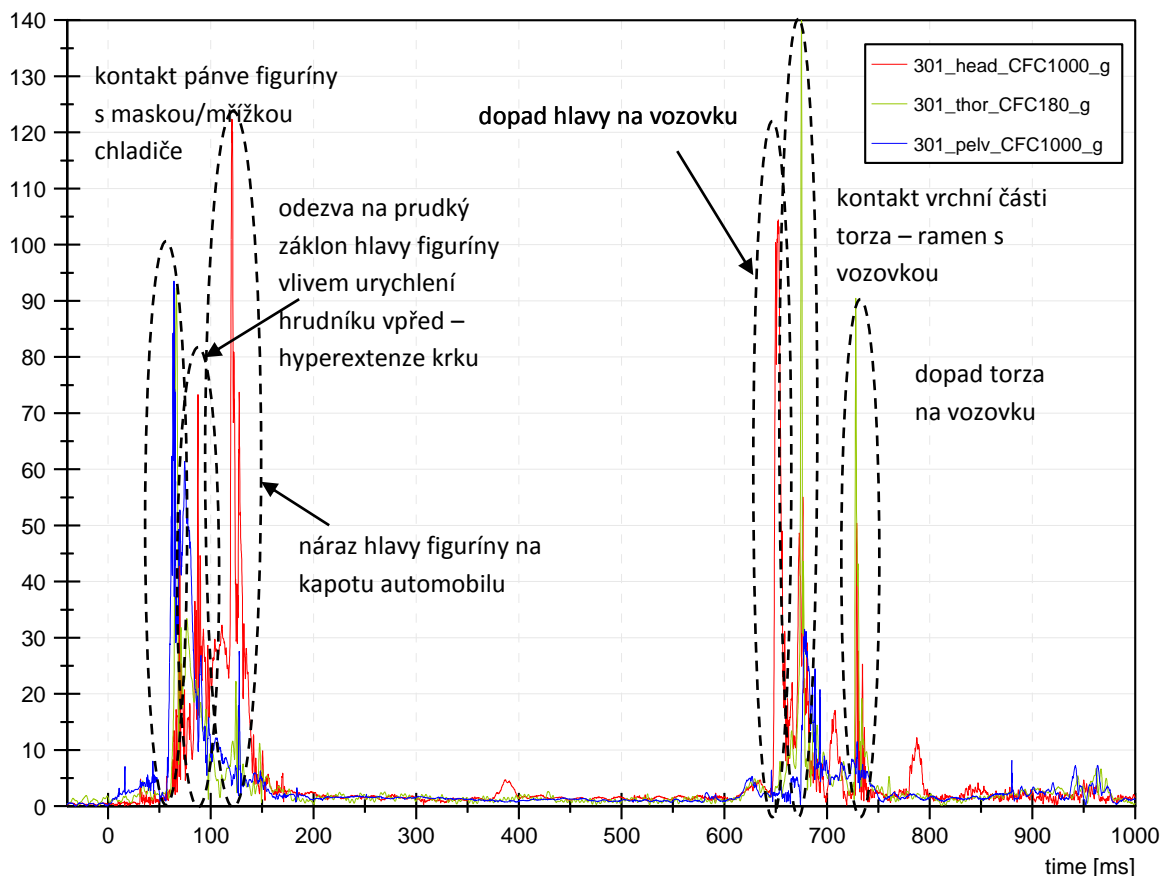
Obr. 5 - graf naměřených zrychlení na figuríně – popis děje pro zkoušku č. 12_00905_301.

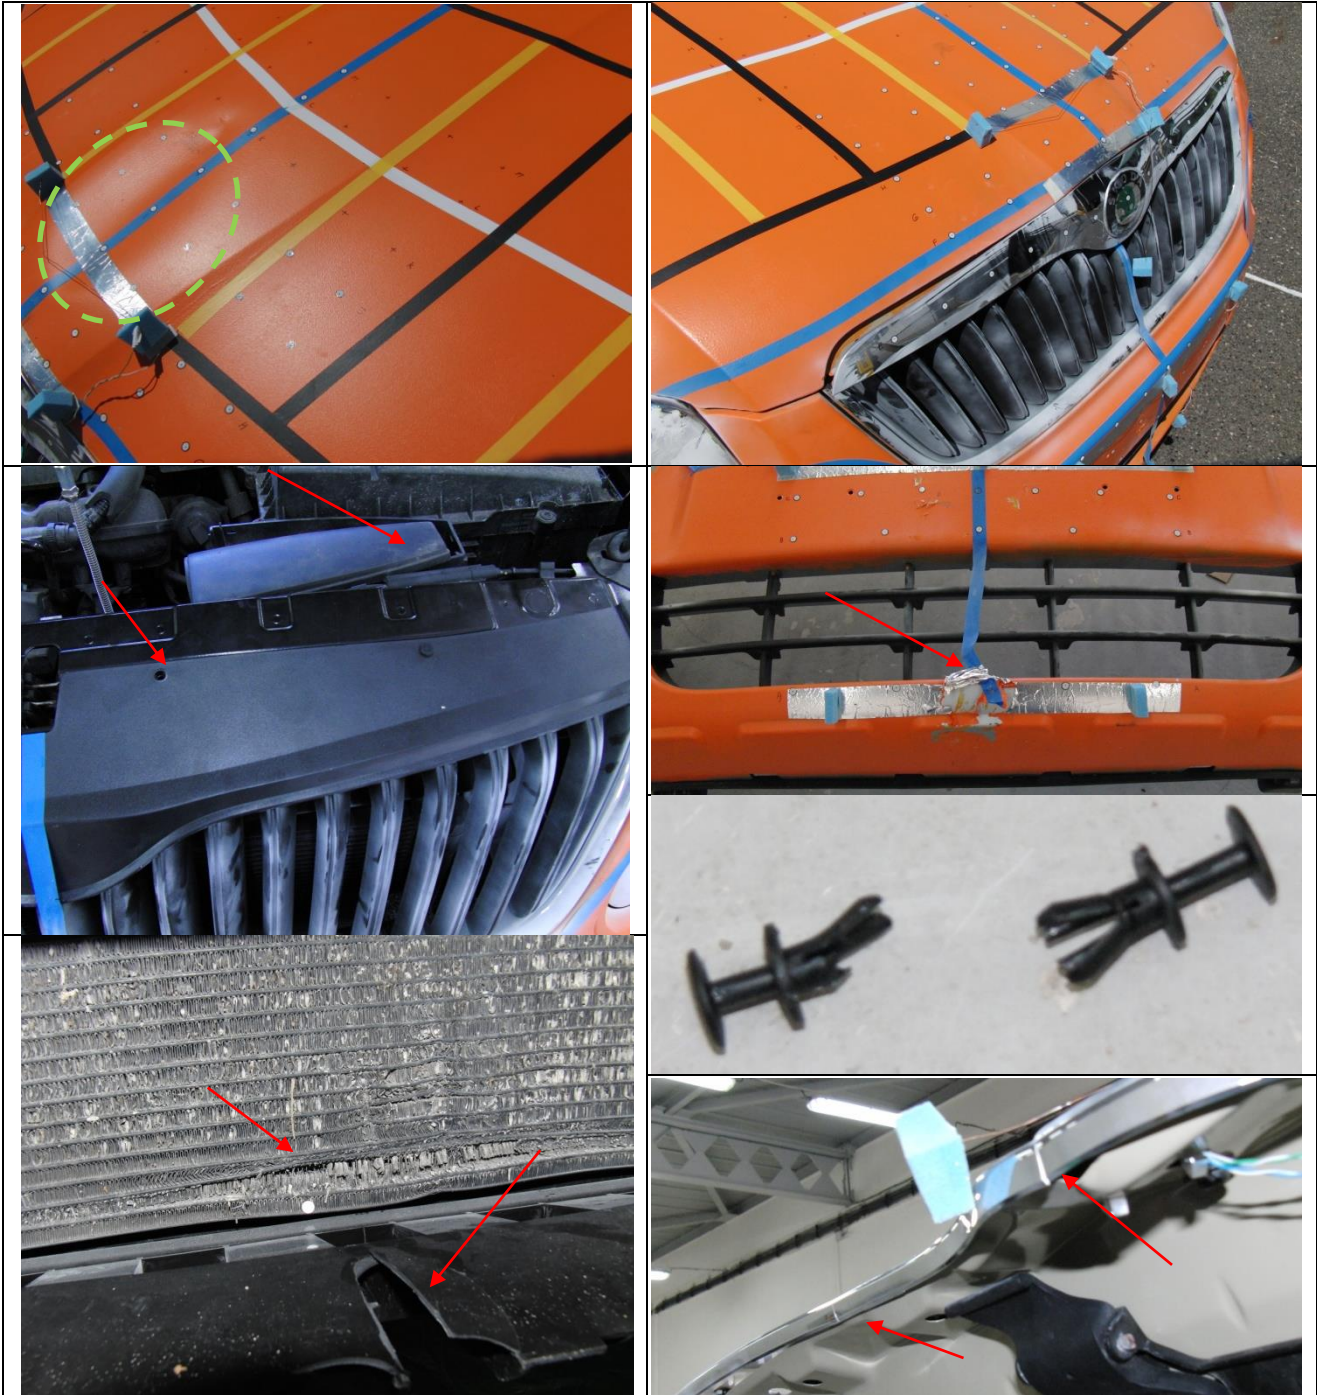
Obr. 7 – poškození automobilu po kolizi – 12_00905_301.

- **automobil:** poškození kapoty v místě kontaktu s figurínou, roznýtován krycí plast frontendu/zámku kapoty, poškození plastového krytu nárazníku v místě kontaktu se zadním kolem bicyklu, prasklý/vylomený spodní plastový spoiler – podražedlo, poškození chladiče, poškození (prasklina) chromované ozdobné lišty se znakem.
- **figurína:** bez poškození, oděv nese znaky poškození vlivem sunutí při sekundárním kontaktu.

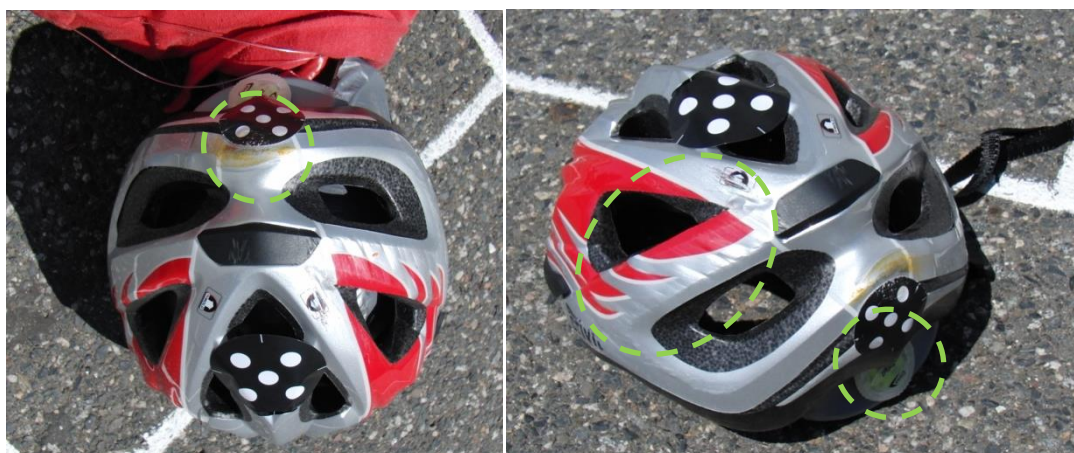
Obr. 8 – poškození cyklistické přilby po kolizi - 12_00905_301

- **cyklistická přilba:** stopy nátěru/laku v místě kontaktu přilby s kapotou automobilu, odlomená odrazka/světlo umístěné na týlovém pásku přilby, podřené levá strana od sekundárního kontaktu s vozovkou.
- **jízdní kolo:** zlomený zadní blatník, deformovaný nosič, ulomená zadní červená odrazka, povolené uchycení zadního kola.

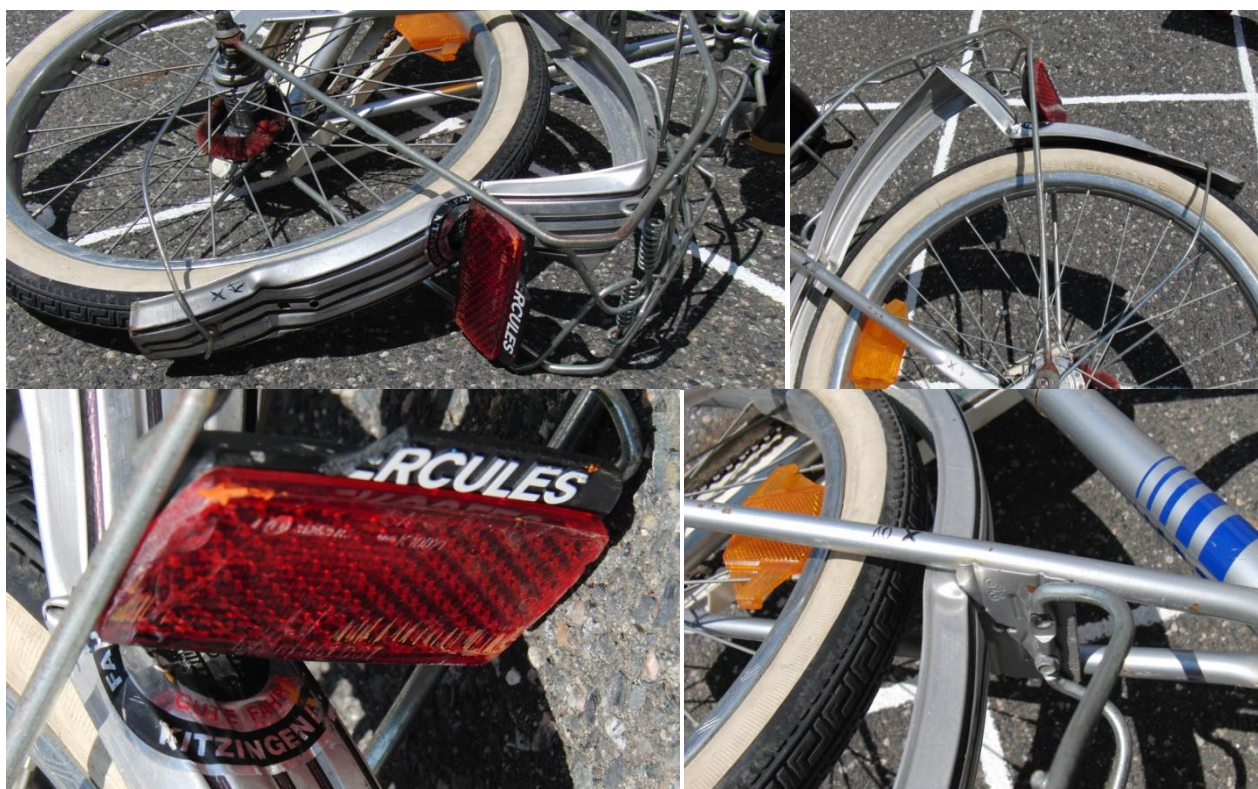
Obr. 9 – poškození jízdního kola po kolizi - 12_00905_301

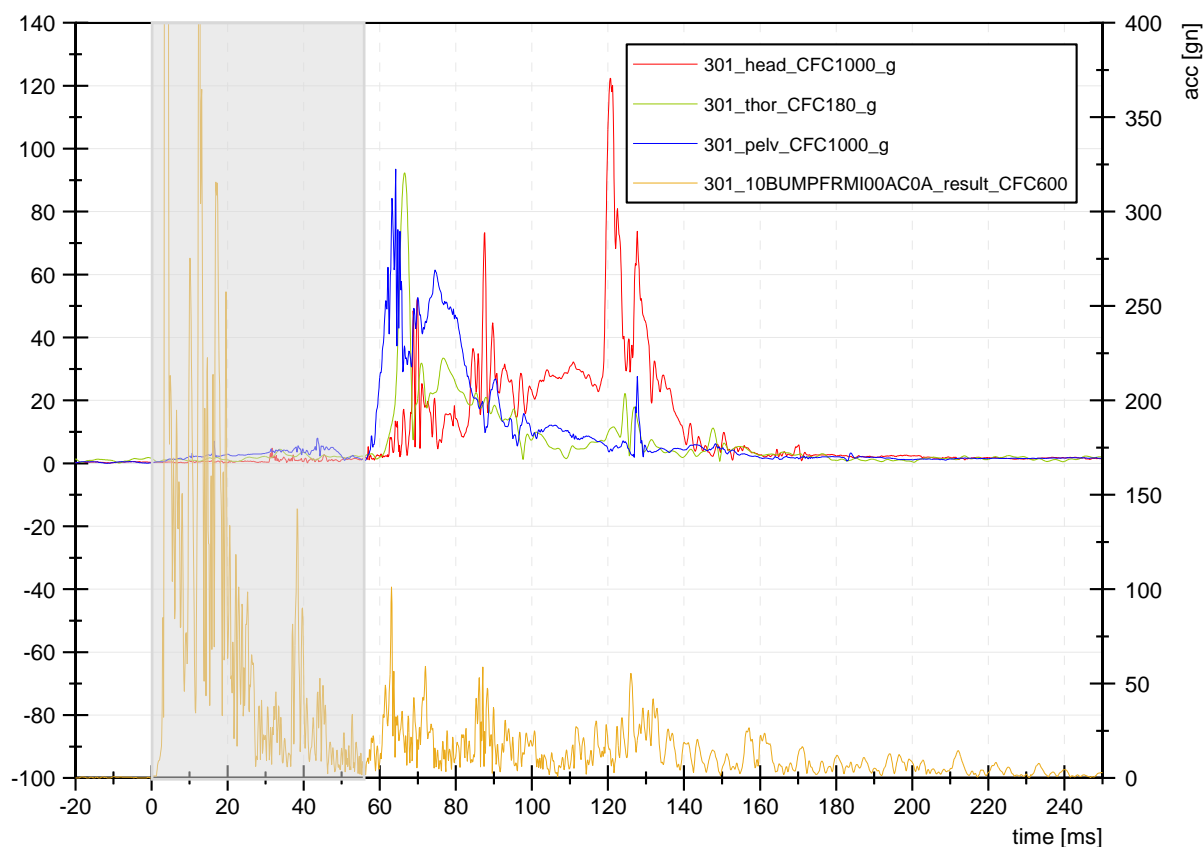
Obr. 10 – figurína vs. automobil – plastový nárazník, CFC600 – naměřené hodnoty zrychlení.

Odezvy naměřené na instrumentovaném automobilu byly porovnány se zrychlením zaznamenaným na figuríně. Na následujících grafech jsou znázorněny dva nejvíce vypovídající signály, a to zrychlení naměřené na plastovém krytu nárazníku a na frontendu u zámku kapoty.

Zrychlení na plastovém krytu nárazníku jednoznačně vymezuje první kontakt s jízdním kolem, zrychlení naměřené u zámku kapoty koreluje se zrychlením na figuríně – v pánevní oblasti. Šedým polem je vyznačena oblast, ve které dochází k přenosu sil mezi automobilem a bicyklem, dochází k elastické i plastické deformaci u obou kolizních partnerů. Náraz figuríny do masky automobilu nastává v ms 57. K prvnímu kontaktu hlavy, resp. cyklistické přílby s kapotou automobilu dochází v ms 117.

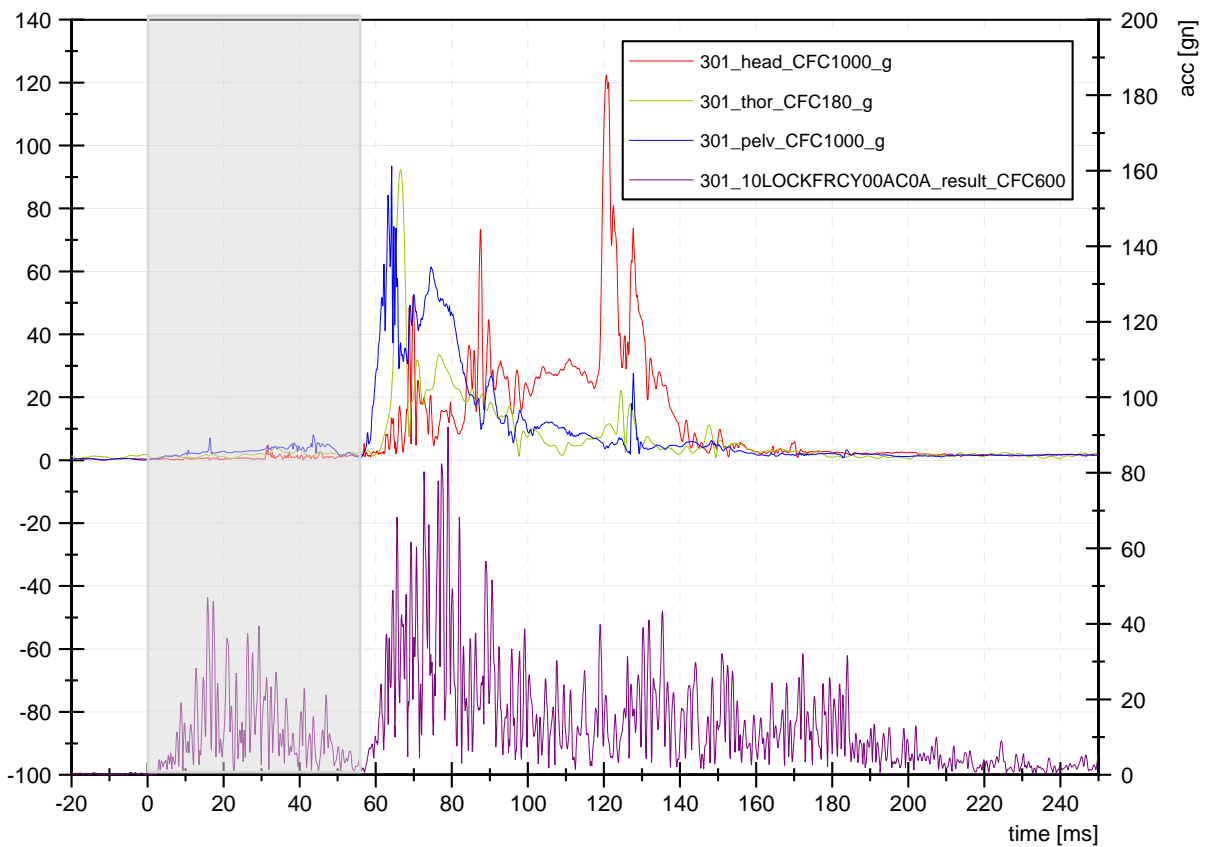
Obr. 12 - figurína vs. automobil – zámek kapoty, CFC600 – naměřené hodnoty zrychlení.

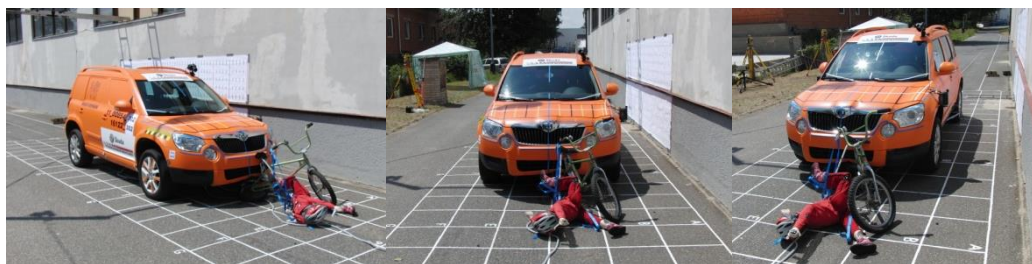
Obr. 15 - Konečná poloha objektů po testu č. 302 - fotodokumentace.

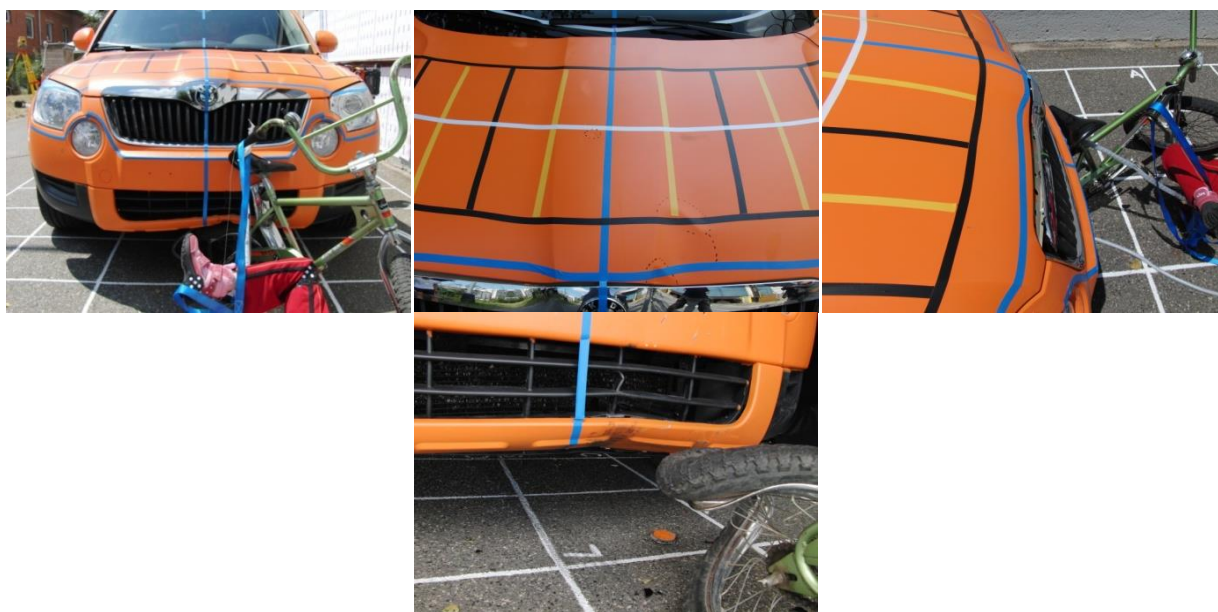
Obr. 16 - poškození automobilu po kolizi – test č. 302.

- **automobil:** deformován kryt nárazníku, spodní mřížka chladiče, chladičová stěna, prasklý padding, podražedlo, deformace kapoty (Obr. 16),
- **figurína:** bez poškození, oděv nese známky otěru od sekundárního nárazu,
- **cyklistická přilba:** deformace a odřeniny na plavé polovině přilby, praskliny výplně,
- **jízdní kolo:** deformace zadního kola, deformace zadního blatníku, deformace rámu, stopy laku automobilu na rámu a sedle, uvolnění/stočení sedla a řídítek (Obr. 17).

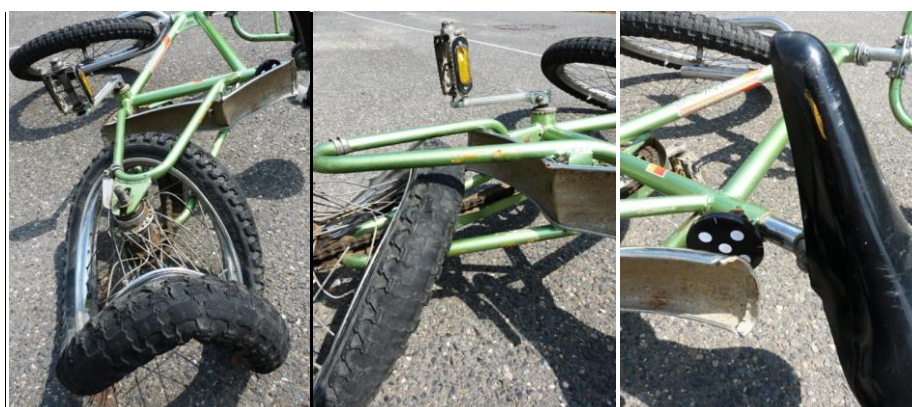
Obr. 17 – poškození jízdního kola po kolizi – test č. 302.
