Prototypová zkouška předsazeného deformačního sjezdu přejezdem těžkými vozidly

Zpráva z prototypových testů konfigurace 1

Název projektu: Ověření prototypové výroby ochranného deformačního bloku

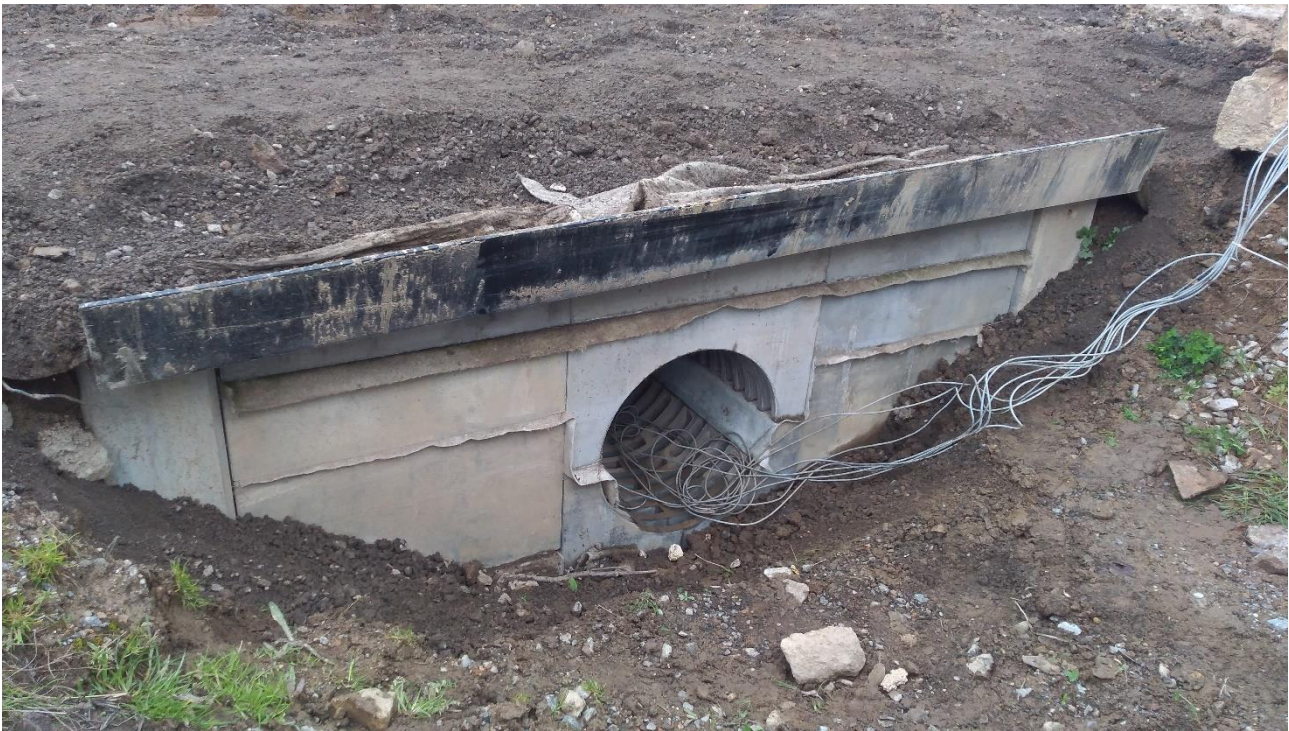
Obrázek 3: Bezpečnostní propustek složený z deformačních bloků a nainstalovaný na testovacím místě. Z otvoru pro průtok vody vedou ven kabely od tenzometrů do měřicí ústředny. Stav těsně před zátěžovými testy 26. dubna 2023.

Propustek složený z deformačních bloků byl nainstalován za vjezdem v areálu společnosti Ardes, s.r.o., která poskytuje dopravní služby v oblasti stavebnictví, provádí zemní a demoliční práce a zpracovává stavební odpad. Toto zaměření společnosti vyžaduje častý pohyb těžkých vozidel, která přejížděla testovaný bezpečnostní propustek. Propustek byl na místo nainstalován v červenci 2022 a měřené zátěžové testy byly provedeny až po deseti měsících a tisících přejezdů těžkých vozidel. Měření proběhla 26. dubna 2023.

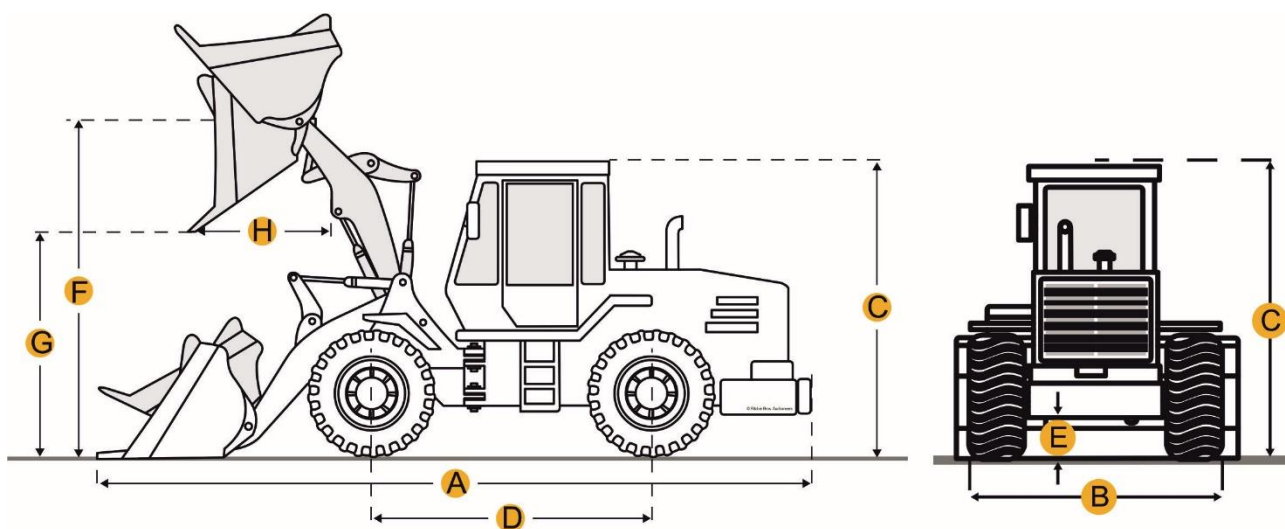
Testovacím vozidlem byl nakladač typu 962H od americké firmy Caterpillar Inc., největšího světového výrobce stavebních strojů. Tento stroj je firmou Ardes, s.r.o. využíván k nakládce stavebního odpadu na korbu nákladních vozidel. V nenaloženém stavu váží 19,5 tuny. S plnou lžící váží 24,5 tuny. Obrázek 4 ukazuje okótované schéma vozidla. Tabulka 1 pak udává odpovídající dimenze.

Obrázek 4: Schéma nakladače Caterpillar 962H. Tabulka 1 udává odpovídající dimenze. Převzato z <https://www.ritchiespecs.com/model/caterpillar-962h-wheel-loader>

Symbol	Popis	Hodnota	Jednotky
A	Délka se lžící na zemi	8165	mm
B	Šířka přes pneumatiky	2784	mm
C	Výška k horní části kabiny	3452	mm
D	Rozchod kol	3350	mm
E	Světlá výška	411,48	mm
F	Čep závěsu - maximální výška	3992	mm
G	Světlá výška při maximálním zvednutí	2812	mm
H	Dosah při maximálním zdvihu a výsypu	1308	mm

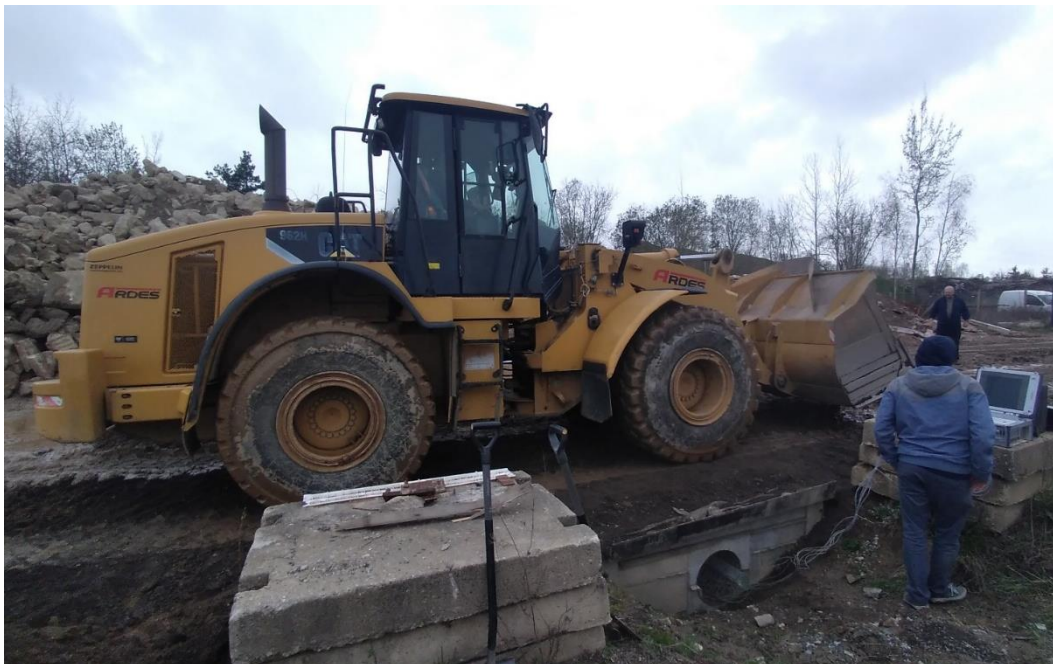
Měřený test byl proveden 26. dubna 2023. Během něj byl testovaný objekt zatížen opakovanými přejezdy nakladače Caterpillar 962H s prázdnou lžicí, viz Obrázek 5. Hmotnost vozidla činila 19,5 tuny. Vozidlo přešlo testovaný objekt popředu a následně vycouvalo. Tento zatěžovací cyklus byl opakovaný hned po sobě čtyřikrát. Propustek byl tedy během prvního testu dohromady zatížený osmi přejezdy.

Obrázek 5: Nakladač Caterpillar 962H s prázdnou lžicí přejíždějící přes testovaný objekt složený z deformačních bloků, 26. dubna 2023.

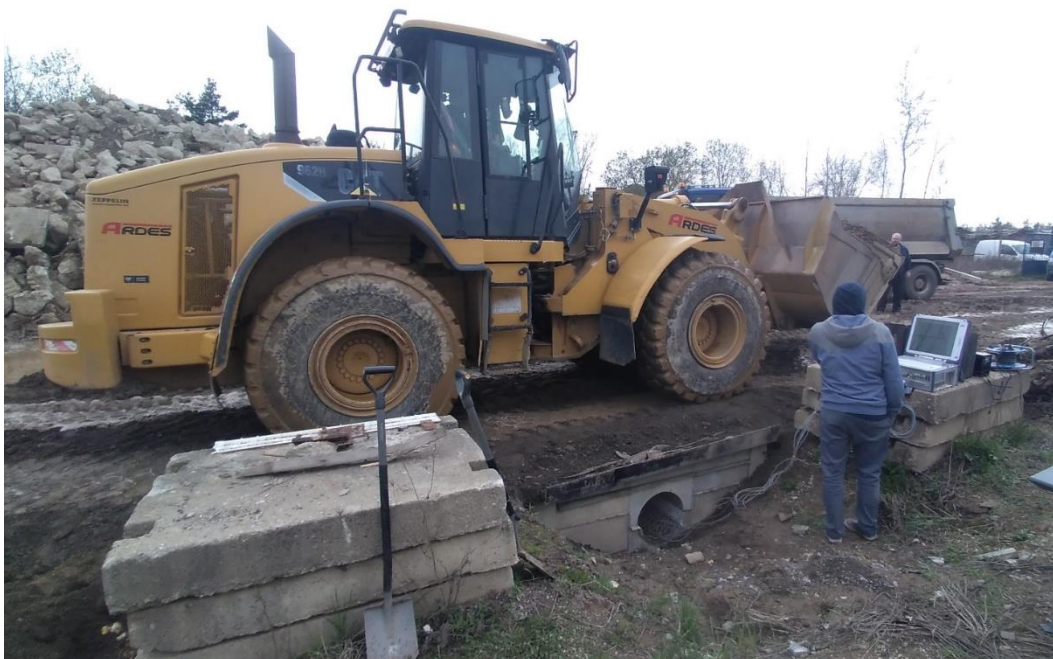
Druhý měřený test byl proveden 26. dubna 2023. Během něj byl testovaný objekt zatížen opakovanými přejezdy nakladače Caterpillar 962H s plnou lžicí, viz Obrázek 6. Hmotnost vozidla činila 24,5 tuny. Vozidlo přešlo testovaný objekt popředu a následně vycouvalo. Tento zatěžovací cyklus byl opakovaný hned po sobě čtyřikrát. Propustek byl tedy během čtvrtého testu dohromady zatížený osmi přejezdy.

Obrázek 6: Nakladač Caterpillar 962H s plnou lžicí přejíždějící přes testovaný objekt složený z deformačních bloků, 26. dubna 2023.

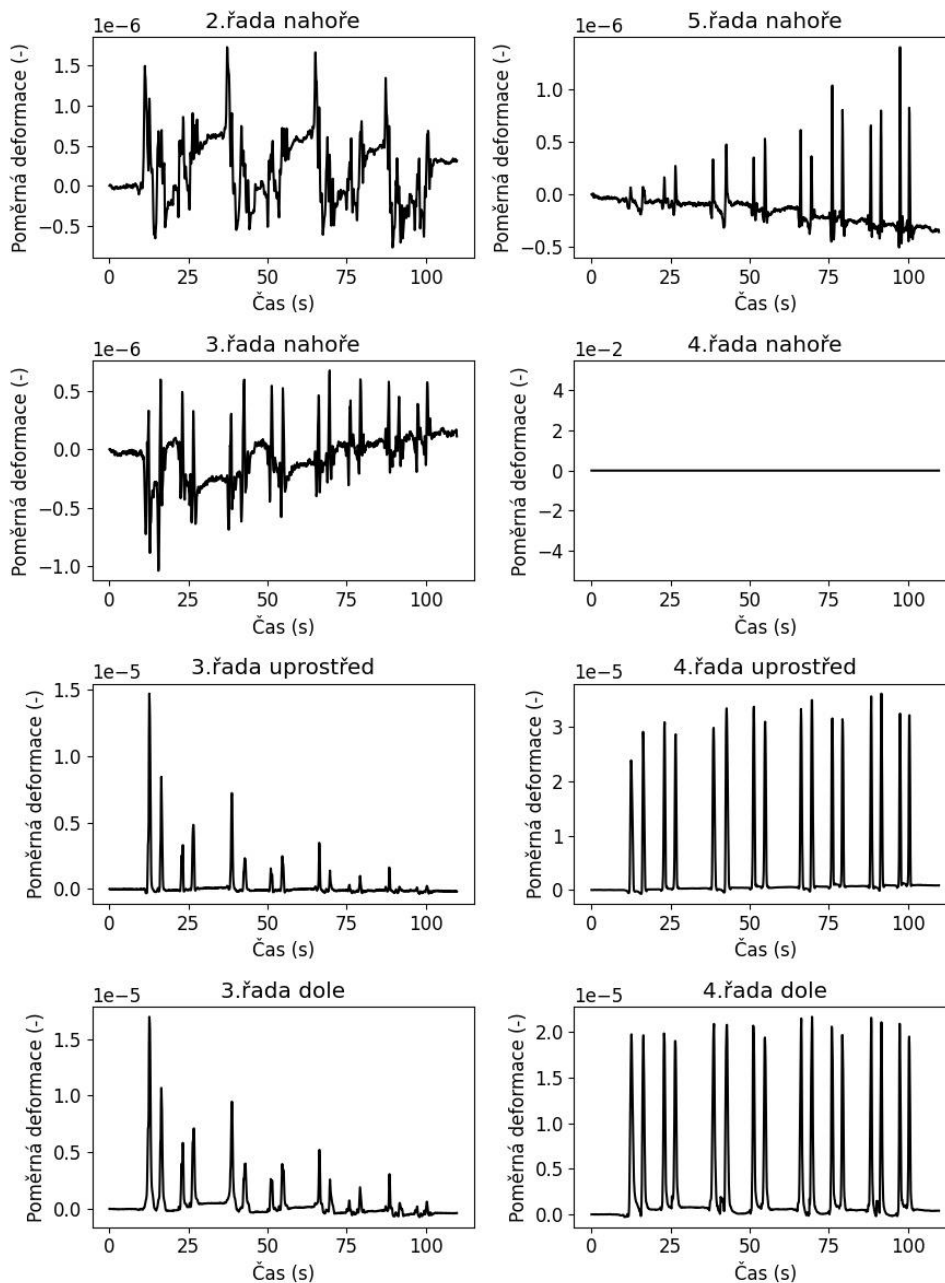
Obrázek 7 znázorňuje poměrné deformace změřené tenzometry na vybraných deformovatelných blocích v bezpečnostním propustku během přejezdů nakladače s prázdnou lžicí, 26. dubna 2023.

Obrázek 7: Poměrná deformace změřená tenzometry na vybraných deformovatelných blocích v bezpečnostním propustku během opakovaných přejezdů nakladače s prázdnou lžicí, 26. dubna 2023.

- Během všech měření nebyla zaznamenána data z tenzometru umístěného na svrchním bloku ve čtvrté řadě. Je možné, že během instalace došlo k poškození tenzometru, či jeho spojení s ústřednou. Zároveň nelze vyloučit, že se jedná o vadný kus měřicí techniky. Naopak vzhledem k nízkým hodnotám poměrných přetvoření měřených na sousedních blocích lze s velkou pravděpodobností vyloučit poškození způsobené přílišným zatížením.

- Dle očekávání byly zaznamenány vyšší hodnoty poměrného přetvoření na blocích s půlkruhovým otvorem. Vysoké hodnoty byly zároveň zaznamenány i během prvního přejezdu v rámci prvního testu na svrchním bloku ve druhé řadě. Zároveň ve čtvrté řadě byly během prvního přejezdu zaznamenány výrazně nižší hodnoty v porovnání se zbytkem prvního testu. To napovídá, že během prvního přejezdu prvního testu se vozidlo pohybovalo blíže okraje testovaného objektu.

- Během prvního testu byly naměřeny vyšší hodnoty ve třetí řadě než v řadě čtvrté. Naopak během druhého testu byly naměřeny vyšší hodnoty ve čtvrté řadě než v řadě třetí. Tato skutečnost velmi pravděpodobně souvisí s rozdílnou dráhou testovacích vozidel během testů.

- V případě prvního testu bylo na svrchním bloku v páté řadě zaznamenáno pozvolné navyšování poměrné deformace. Naměřené hodnoty byly příliš malé, aby mohlo docházet k poškození bloku. Mohlo se však jednat o chybu tenzometru, který byl na bloku konstantně připevněn od 11. října 2022 do dne měření 26. dubna 2023.

- U nejvíce zatížených bloků nebyla měřena výrazná zbytková poměrná deformace. V blocích tedy nevznikalo permanentní přetvoření a měřené přejezdy z dlouhodobého hlediska neovlivňovaly stav bloků.

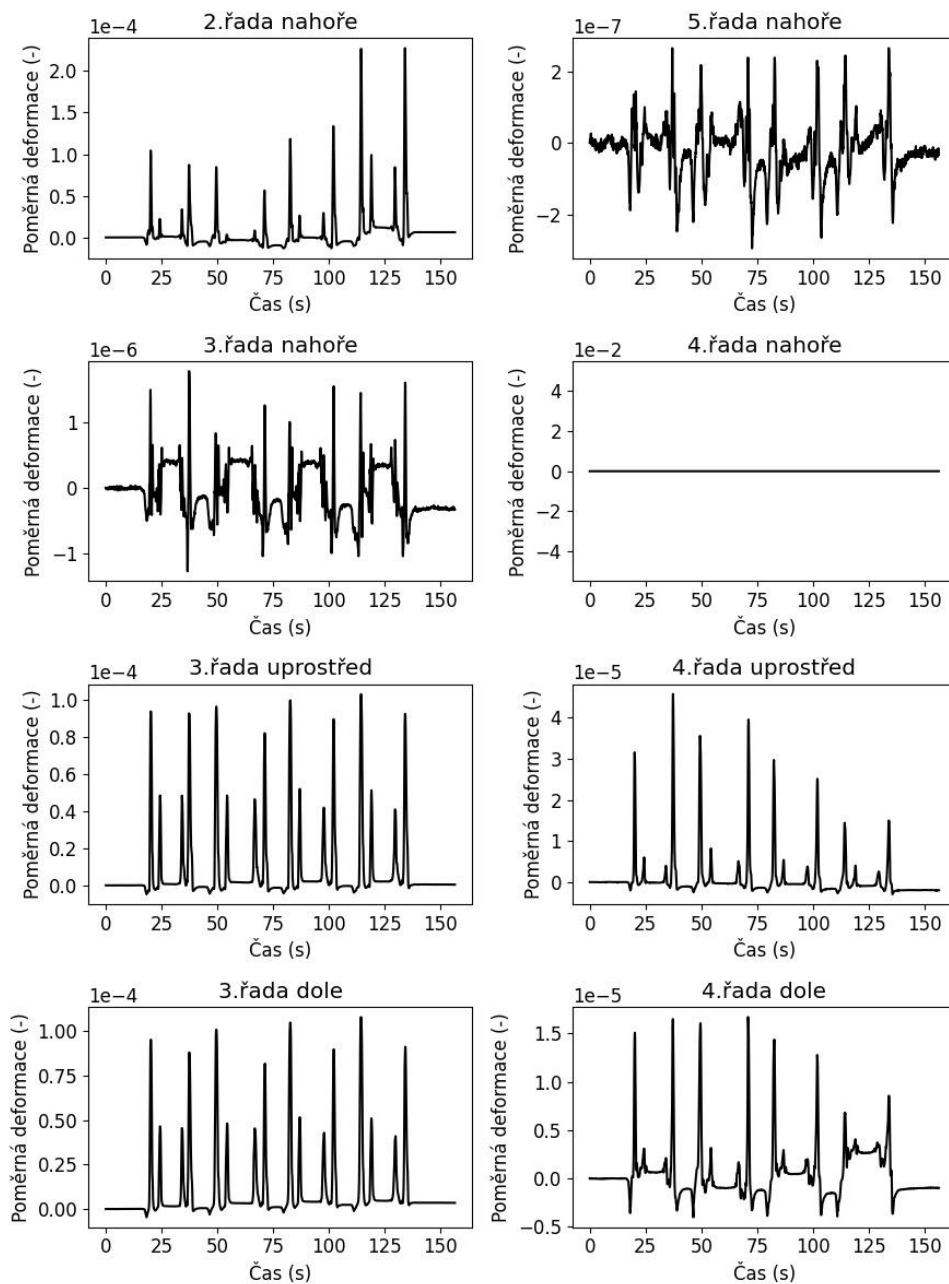
Obrázek 8 znázorňuje poměrné deformace změřené tenzometry na vybraných deformovatelných blocích v bezpečnostním propustku během přejezdů nakladače s plnou lžicí, 26. dubna 2023.

Obrázek 8: Poměrná deformace změřená tenzometry na vybraných deformovatelných blocích v bezpečnostním propustku během opakovaných přejezdů nakladače s plnou lžicí, 26. dubna 2023.

- Dle očekávání byly naměřeny vyšší hodnoty během přejezdů naložených vozidel v porovnání s prázdnými vozidly stejného typu, což částečně validuje provedená měření.
