Prototypová zkouška deformačního sjezdu ve zvýšeném vozovkovém souvrství přejezdem těžkými vozidly

Zpráva ze prototypových testů konfigurace 2

Název projektu: Ověření prototypové výroby ochranného deformačního bloku

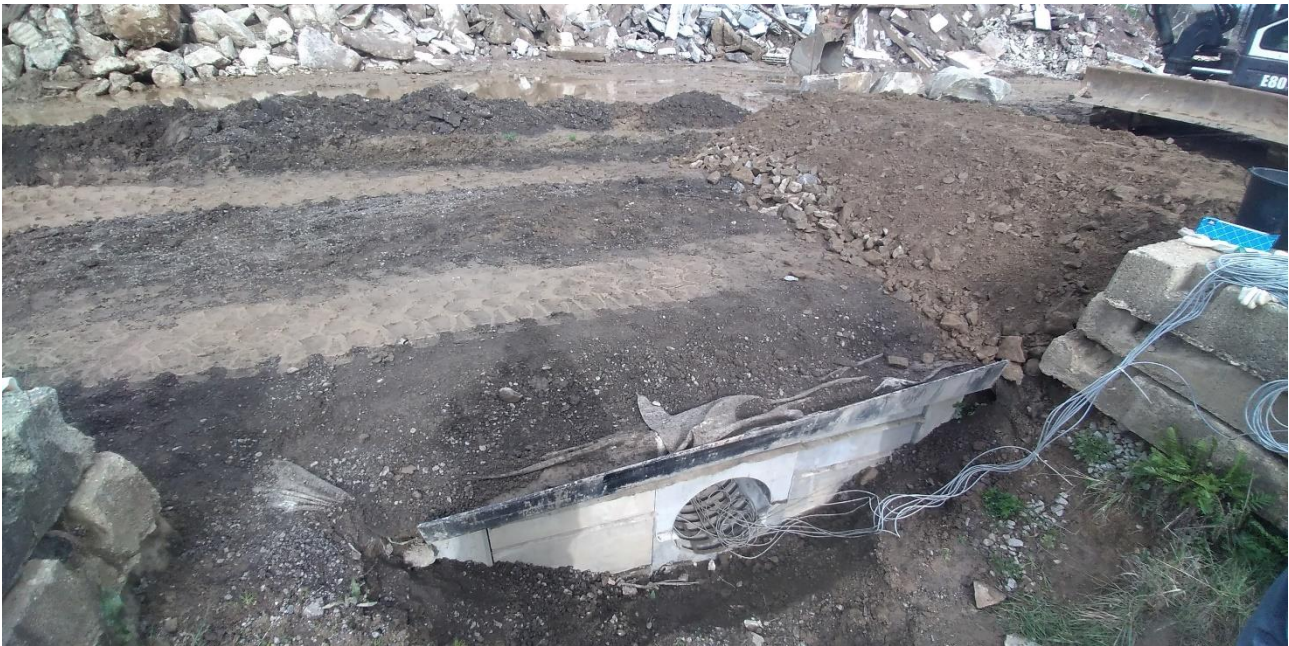
Obrázek 3: Bezpečnostní propustek složený z deformačních bloků a nainstalovaný na testovacím místě. Z otvoru pro průtok vody vedou ven kabely od tenzometrů do měřicí ústředny. Stav těsně před zátěžovými testy 26. dubna 2023.

Testovaný objekt byl přímo usazený na betonový podklad. Jeho okolí zasypáno zeminou a zhutněno. Vozovkové souvrství testovaného objektu je tvořeno zásypem frakce 0/64 mm o konstantní zvýšené tloušťce 0,2 m a za testovaným objektem byl vytvořen násep o výšce 0,5 m, který během měřených zátěžových testů muselo vozidlo překonat přední nápravou, viz Obrázek 3.

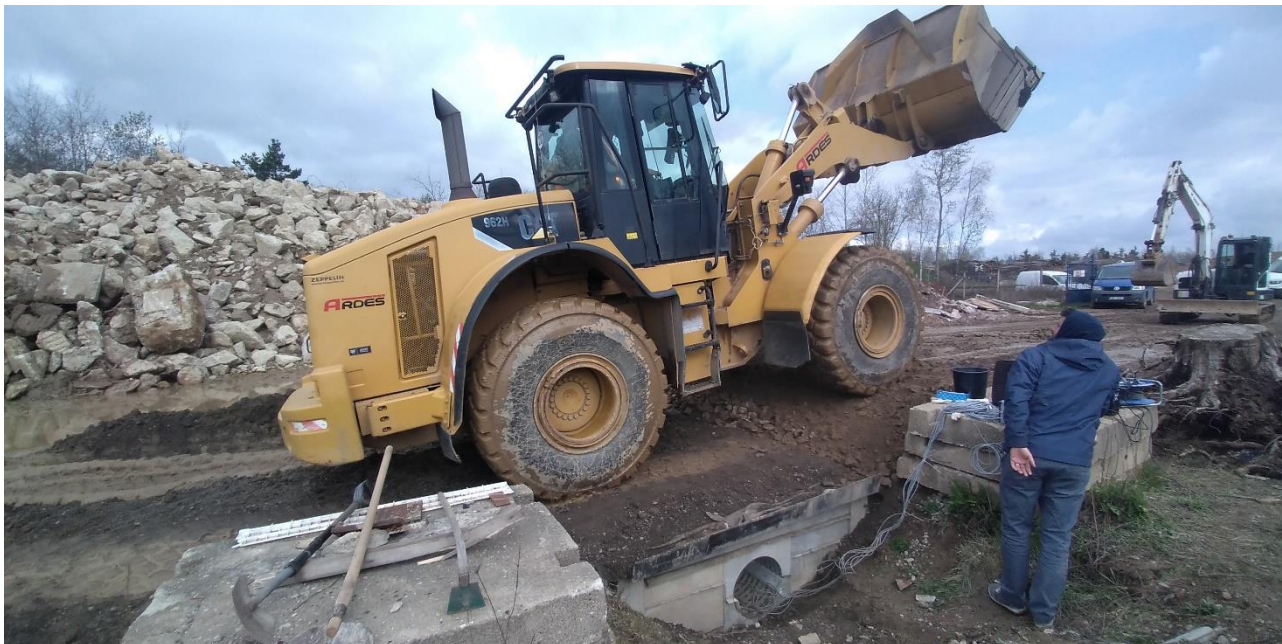
Obrázek 5: Nakladač Caterpillar 962H s prázdnou lžicí přejíždějící přes testovaný objekt složený z deformačních bloků.

Během prvního měřeného testu byl testovaný objekt zatížen opakovanými přejezdy nakladače Caterpillar 962H s prázdnou lžicí, viz Obrázek 5. Hmotnost vozidla činila 19,5 tuny. Vozidlo přešlo testovaný objekt popředu a následně vycouvalo. Tento zatěžovací cyklus byl opakovaný hned po sobě čtyřikrát. Propustek byl tedy během prvního testu dohromady zatížený osmi přejezdy.

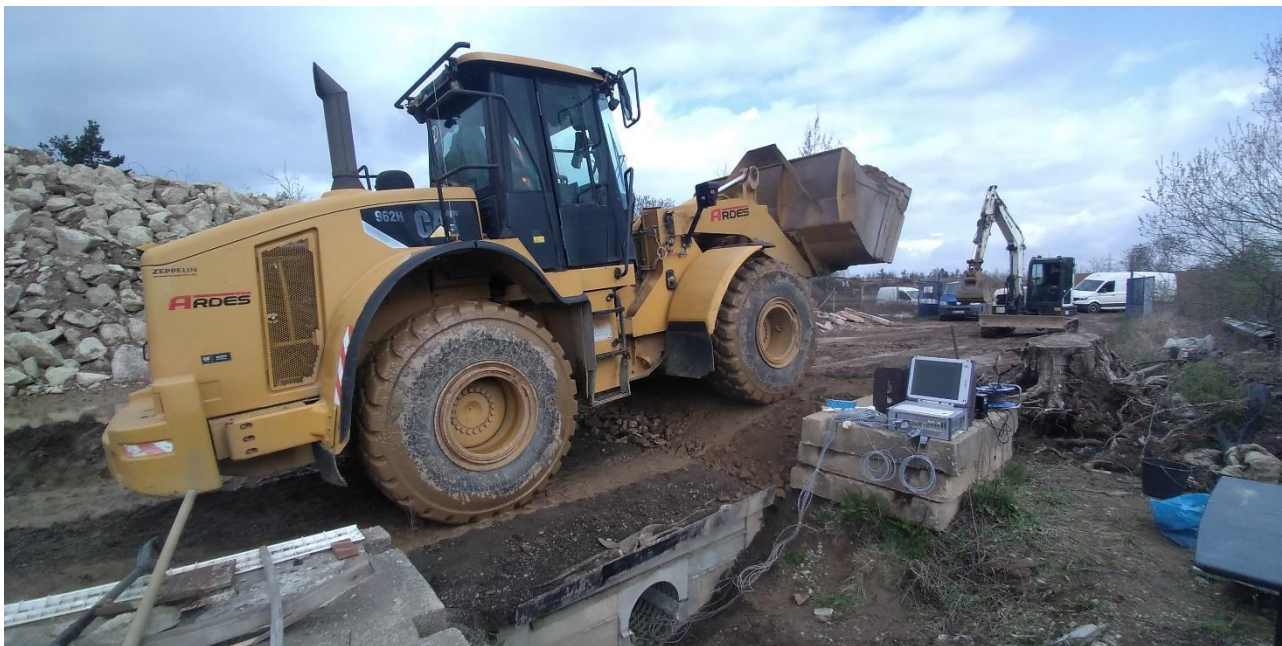
Obrázek 6: Nakladač Caterpillar 962H s plnou lžicí přejíždějící přes testovaný objekt složený z deformačních bloků.

Během druhého měřeného testu byl testovaný objekt zatížen opakovanými přejezdy nakladače Caterpillar 962H s plnou lžicí, viz Obrázek 6. Hmotnost vozidla činila 24,5 tuny. Vozidlo přešlo testovaný objekt popředu a následně vycouvalo. Tento zatěžovací cyklus byl opakovaný hned po sobě čtyřikrát. Propustek byl tedy během čtvrtého testu dohromady zatížený osmi přejezdy.

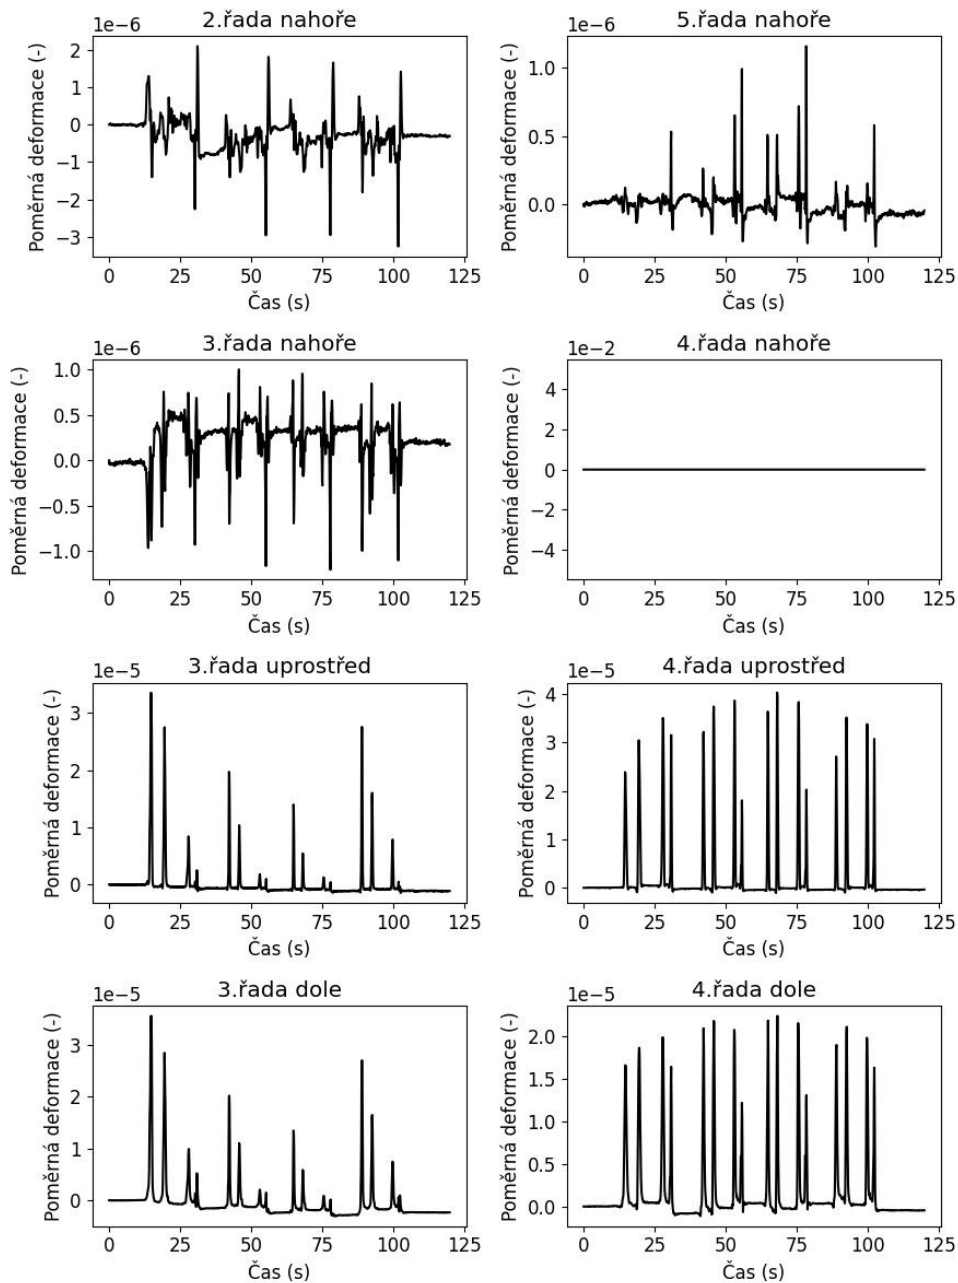
Obrázek 7: Poměrná deformace změřená tenzometry na vybraných deformovatelných blocích v bezpečnostním propustku během opakovaných přejezdů nakladače s prázdnou lžicí.

Obrázek 7 znázorňuje poměrné deformace změřené tenzometry na vybraných deformovatelných blocích v bezpečnostním propustku během přejezdů nakladače s prázdnou lžicí.

- Během všech měření nebyla zaznamenána data z tenzometru umístěného na svrchním bloku ve čtvrté řadě. Je možné, že během instalace došlo k poškození tenzometru, či jeho spojení s ústřednou. Zároveň nelze vyloučit, že se jedná o vadný kus měřicí techniky. Naopak vzhledem k nízkým hodnotám poměrných přetvoření měřených na sousedních blocích lze s velkou pravděpodobností vyloučit poškození způsobené přílišným zatížením.

- Dle očekávání byly zaznamenány největší hodnoty poměrného přetvoření na blocích s půlkruhovým otvorem.
- Ve třetí řadě byly naměřeny vyšší hodnoty než v řadě čtvrté. Tato skutečnost velmi pravděpodobně souvisí dráhou testovacích vozidel.

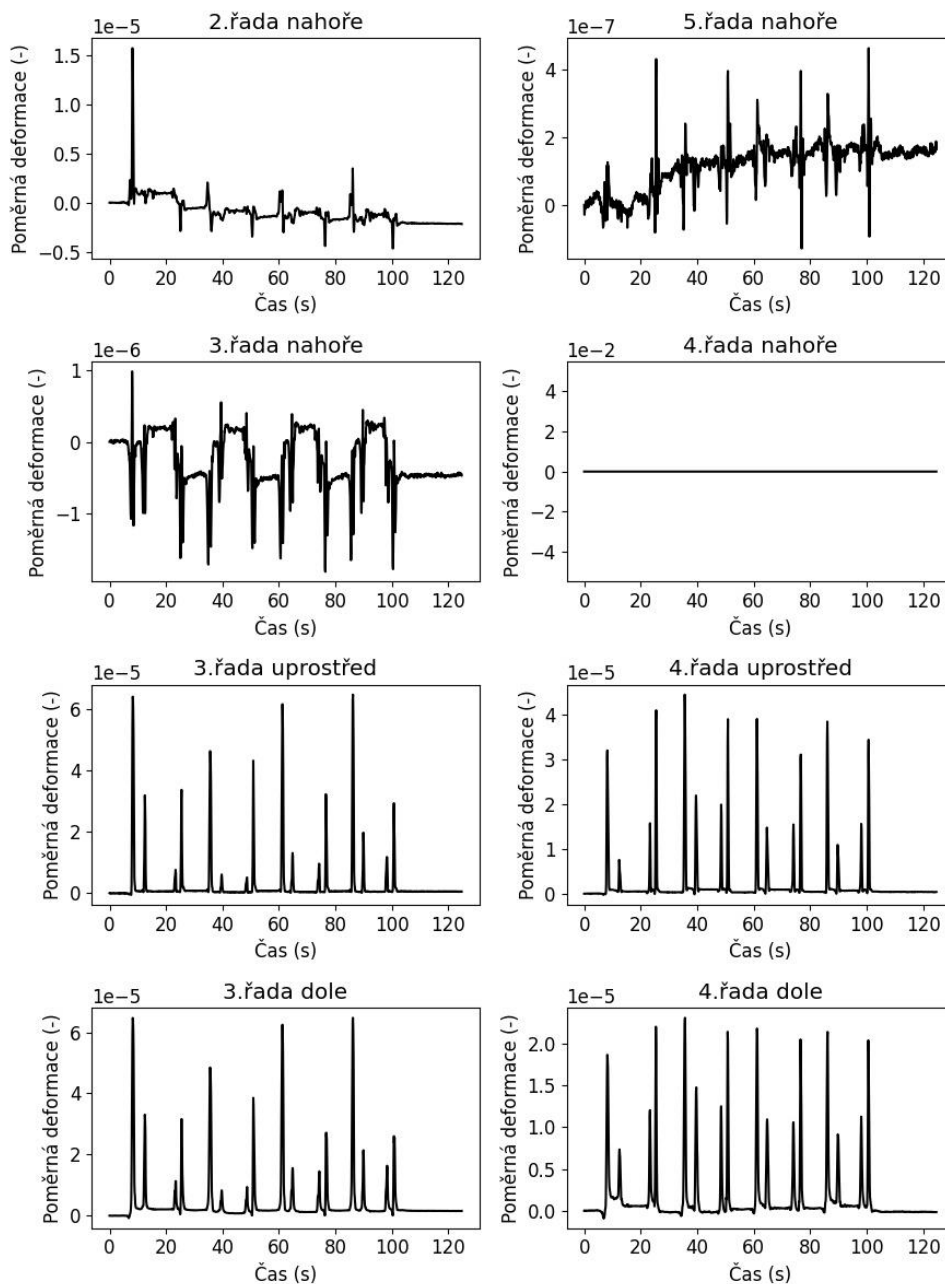
Obrázek 8: Poměrná deformace změřená tenzometry na vybraných deformovatelných blocích v bezpečnostním propustku během opakovaných přejezdů nakladače s plnou lžící.

Obrázek 8 znázorňuje poměrné deformace změřené tenzometry na vybraných deformovatelných blocích v bezpečnostním propustku během přejezdů nakladače s plnou lžící.

- Dle očekávání byly naměřeny vyšší hodnoty během přejezdů naložených vozidel v porovnání s prázdnými vozidly stejného typu, což částečně validuje provedená měření.

- V případě druhého testu bylo na svrchním bloku v páté řadě zaznamenáno pozvolné navyšování poměrné deformace. Naměřené hodnoty byly příliš malé, aby mohlo docházet k poškození bloku. Mohlo se však jednat o chybu tenzometru, který byl na bloku konstantně připevněn od 11. října 2022 do dne měření 26. dubna 2023.

- U nejvíce zatížených bloků nebyla měřena výrazná zbytková poměrná deformace. V blocích tedy nevznikalo permanentní přetvoření a měřené přejezdy z dlouhodobého hlediska neovlivňovaly stav bloků.
