# **Prototypová zkouška deformačního sjezdu ve standardním vozovkovém souvrství přejezdem těžkými vozidly**

## **Zpráva z prototypových testů konfigurace 3**

**Název projektu:** Ověření prototypové výroby ochranného deformačního bloku

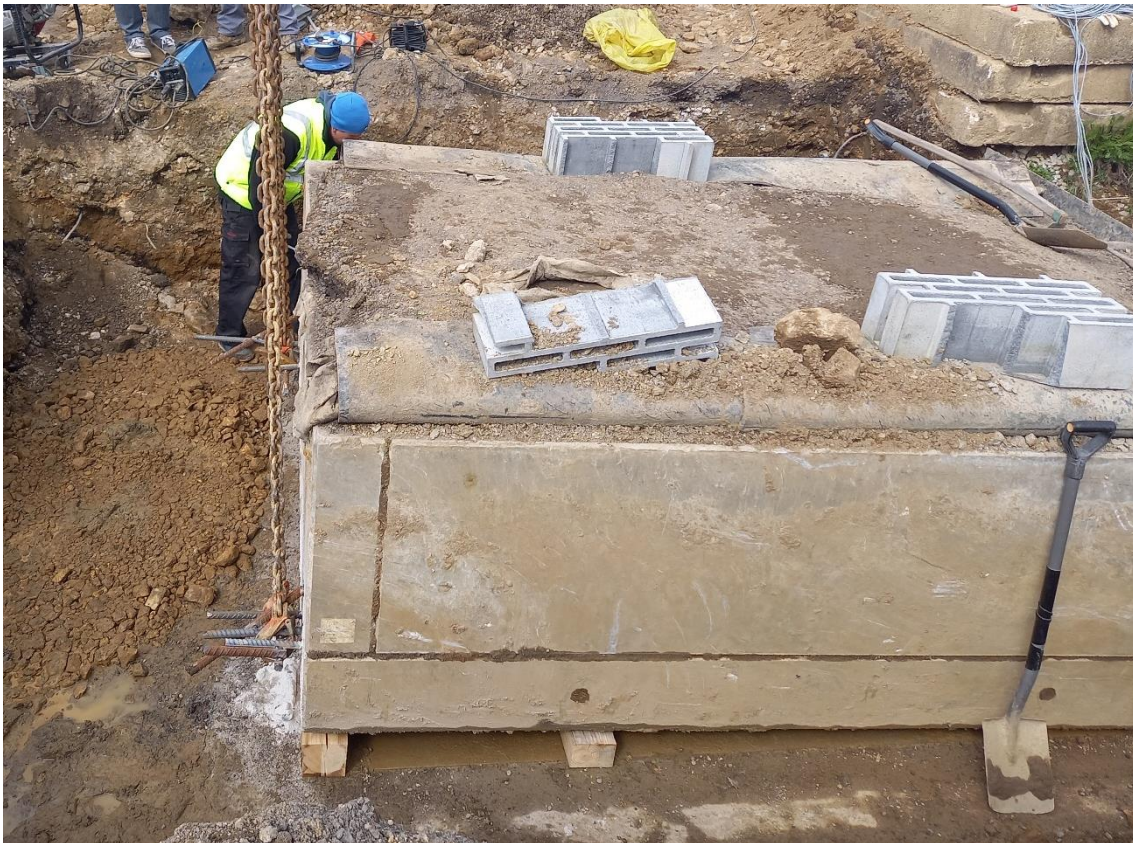
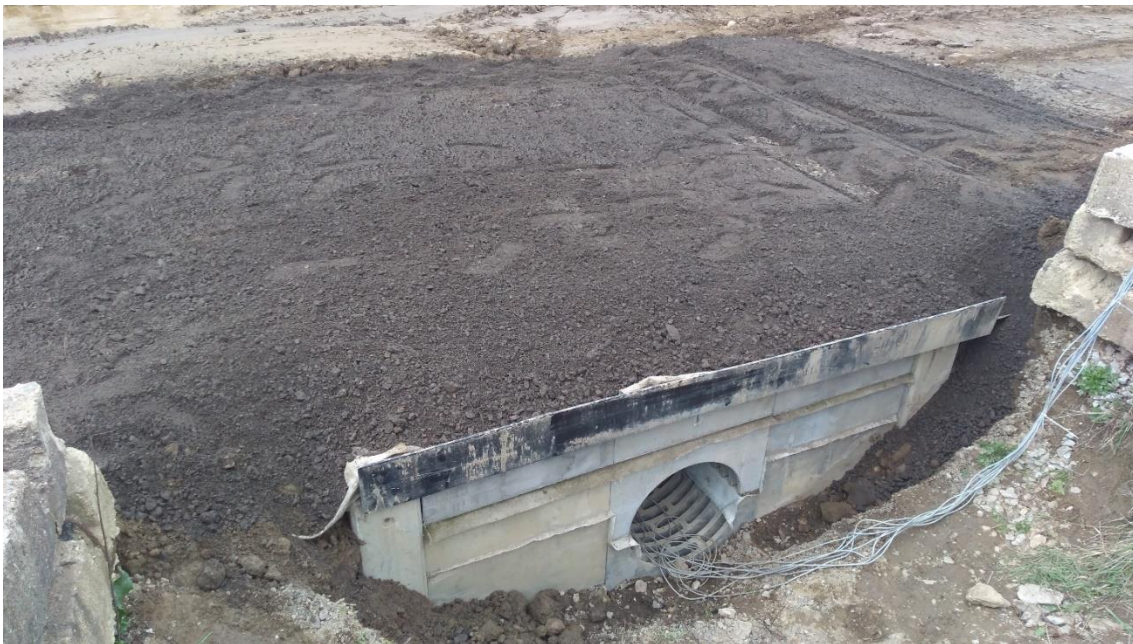
Obrázek 3: Bezpečnostní propustek složený z deformačních bloků a nainstalovaný na testovacím místě. Z otvoru pro průtok vody vedou ven kabely od tenzometrů do měřicí ústředny. Stav těsně před zátěžovými testy 26. dubna 2023.

Zadní část železobetonové vany, ve které jsou naskládány deformační bloky, byla nadzvednuta o 15 cm a vypodložena. Testovaný objekt byl tedy nakloněn tak, aby byl ve sklonu kruhový otvor, kterým by tak mohla proudit voda z odvodňovacího systému komunikace. Vozovkové souvrství testovaného objektu je tvořeno zásypem frakce 0/64 mm o konstantní standardní tloušťce 0,15 m. Vozidla tedy během přejíždění nejela do kopce ani z kopce, ale přejížděla testovaný objekt v konstantním 5 % náklonu. Okolí testovaného objektu bylo rovné a před nájezdem ani po výjezdu nemusela vozidla překonávat nerovnosti terénu, viz Obrázek 3.

Propustek složený z deformačních bloků byl nainstalován za vjezdem v areálu společnosti Ardes, s.r.o., která poskytuje dopravní služby v oblasti stavebnictví, provádí zemní a demoliční práce a zpracovává stavební odpad. Toto zaměření společnosti vyžaduje častý pohyb těžkých vozidel, která přejížděla testovaný bezpečnostní propustek. Propustek byl na místo nainstalován v červenci 2022 a měření zátěžové testy byly provedeny až po deseti měsících a tisících přejezdů těžkých vozidel. Měření proběhla 26. dubna 2023.

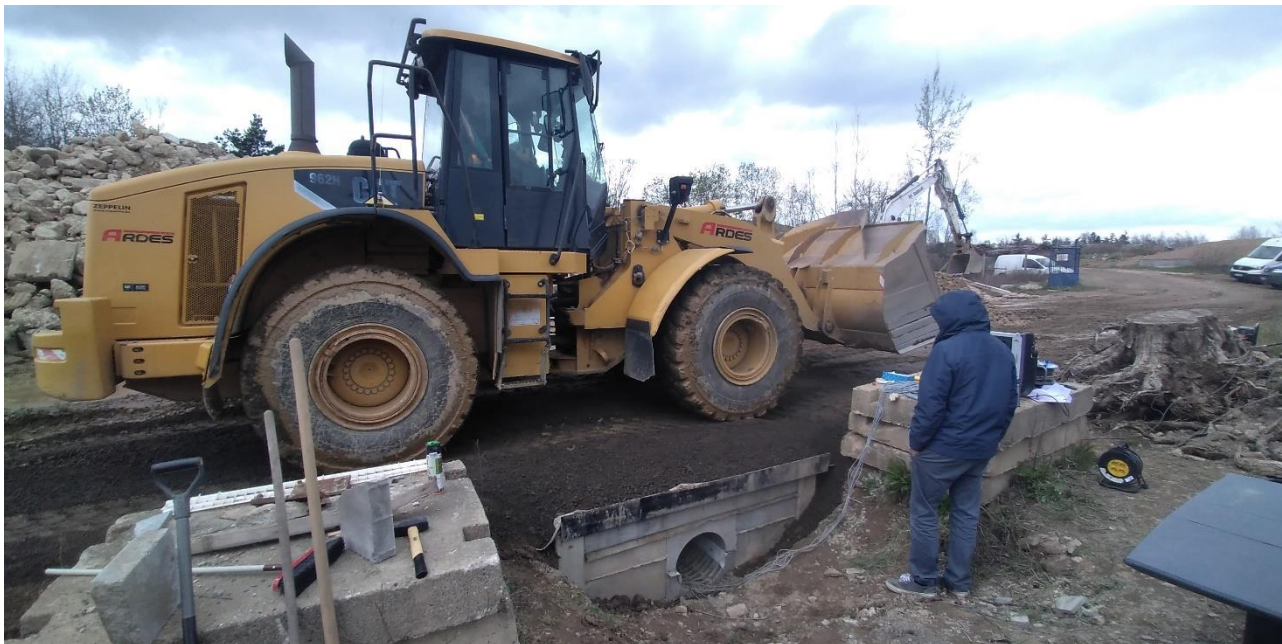
Obrázek 5: Nakladač Caterpillar 962H s prázdnou lžicí přejíždějící přes testovaný objekt složený z deformačních bloků.

Během prvního měřeného testu byl testovaný objekt zatížen opakovanými přejezdy nakladače Caterpillar 962H s prázdnou lžicí, viz Obrázek 5. Hmotnost vozidla činila 19,5 tuny. Vozidlo přešlo testovaný objekt popředu a následně vycouvalo. Tento zatěžovací cyklus byl opakovaný hned po sobě čtyřikrát. Propustek byl tedy během prvního testu dohromady zatížený osmi přejezdy.

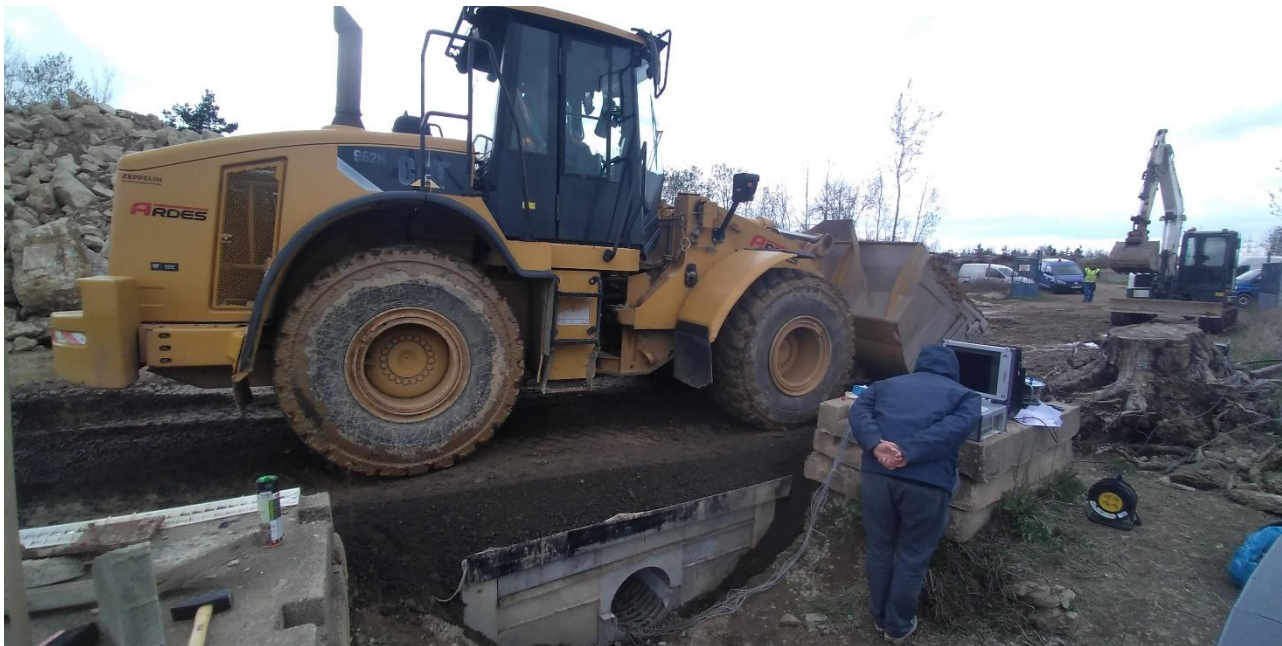
Obrázek 6: Nakladač Caterpillar 962H s plnou lžicí přejíždějící přes testovaný objekt složený z deformačních bloků.

Během druhého měřeného testu byl testovaný objekt zatížen opakovanými přejezdy nakladače Caterpillar 962H s plnou lžicí, viz Obrázek 6. Hmotnost vozidla činila 24,5 tuny. Vozidlo přešlo testovaný objekt popředu a následně vycouvalo. Tento zatěžovací cyklus byl opakovaný hned po sobě čtyřikrát. Propustek byl tedy během čtvrtého testu dohromady zatížený osmi přejezdy.
