**PREVENCE SRÁŽEK TRAMVAJÍ S CHODCI**

**Prevention of Tram vs. Pedestrian Collisions**

**Diplomová práce**

**Praha 2015**

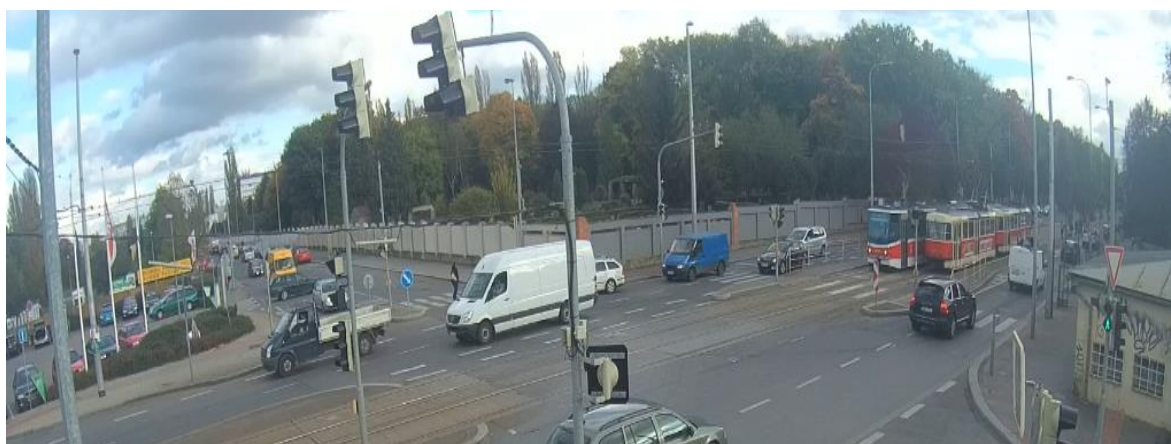
Nejdůležitějším poznatkem získaným při sledování momentu vystupování a nastupování do veřejného dopravního prostředku byl pohyb cestujících v blízkosti čela a zádě vozu. Na statických záznamech byla velice častá situace, kdy cestující po výstupu z tramvaje pro přecházení přes tramvajový pás ne zvolili přechod k tomu určený, ale místo nejkratší vzdálenosti, a to nejbližší čela vozu. Nebezpečí nastává hlavně v ten moment, kdy cestující může být přehlédnut řidičem tramvaje, která se právě rozjíždí. Zásadní chybou chodce je, že si neuvědomuje možné riziko být přehlédnut řidičem a v místě před čelem tramvaje se v některých případech zastaví, například při zjištění, že v protisměru se blíží další tramvajový vůz nebo jiné vozidlo, což není konkrétně tento případ řešení zastávky. Rizikový pohyb před čelem vozu není spojený pouze s chováním po vystoupení z dopravního prostředku. Problémem je zde situace před nastoupením do tramvaje, konkrétně při dobíhání daného spoje na poslední chvíli. Chodec mnohdy nemá šanci odhadnout, jestli u vozidla stále probíhá výměna cestujících nebo zda tramvaj je již odbavena a začíná se rozjíždět. Opomím zde skutečnost, že přecházení před čelem tramvaje výrazně zpomaluje tramvajový provoz, kdy řidič velice často musí využít zvukové výstrahy, aby měl možnost se znovu rozjet.

Další definovanou situací, která může vyústit ve srážku chodce s tramvají, je přechod přes tramvajový pás po výstupu z vozu z místa za jeho zádí. Chodec vchází najednou na trať protijedoucí tramvaje, v některých případech i bez předchozího rozhlížení. Lze se pouze domnívat, že chodci zvukový vjem přijíždějící tramvaje hodnotí jako dostačující k učinění rozhodnutí, zda tramvajový pás přejít.

Obrázek 4: Záběr statické kamery zastávky Mezi Hřbitovy

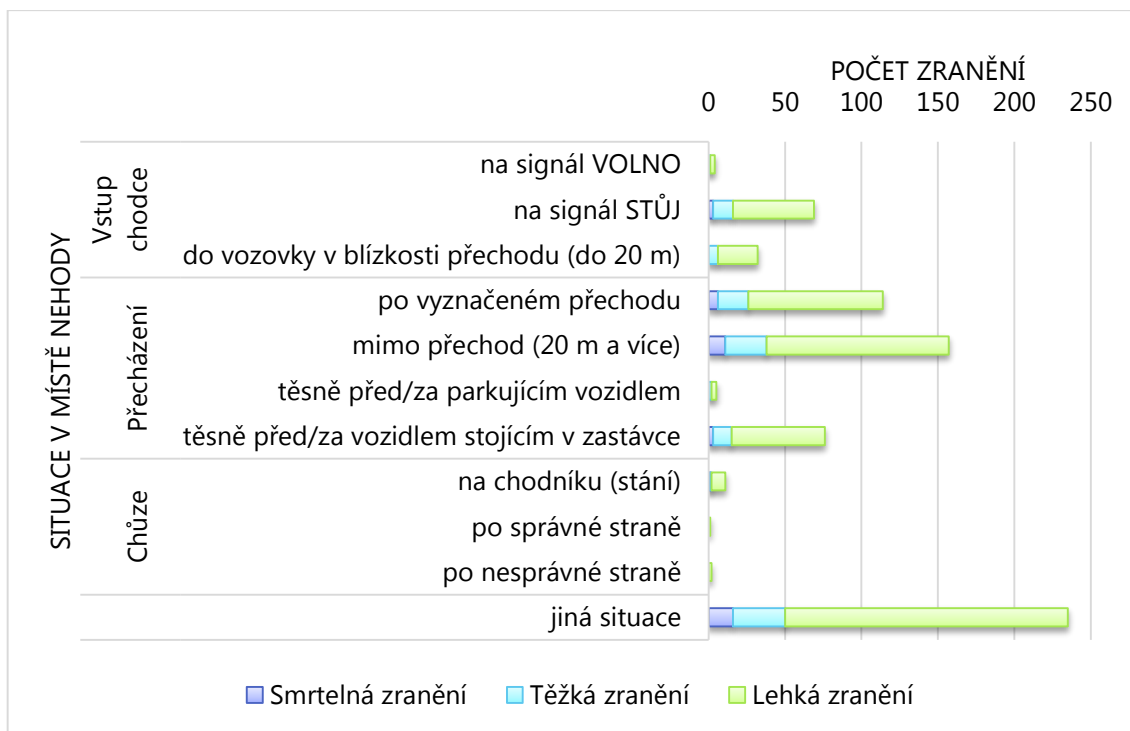
Seznámení se situací v místě nehody umožní přehled o skutečné činnosti chodce při střetu s tramvají. Situace jsou děleny na to, kdy chodec vstupoval do vozovky či ji přecházel nebo šel podél tramvajové tratě. Tyto kategorie jsou dále podrobně rozčleněny celkem do 10 podskupin a 11. kategorie obsahuje ostatní situace nezařaditelné do předchozích, viz obrázek 14.

Obrázek 14: Nehody tramvají s chodci zaviněné chodcem dle situace v místě nehody

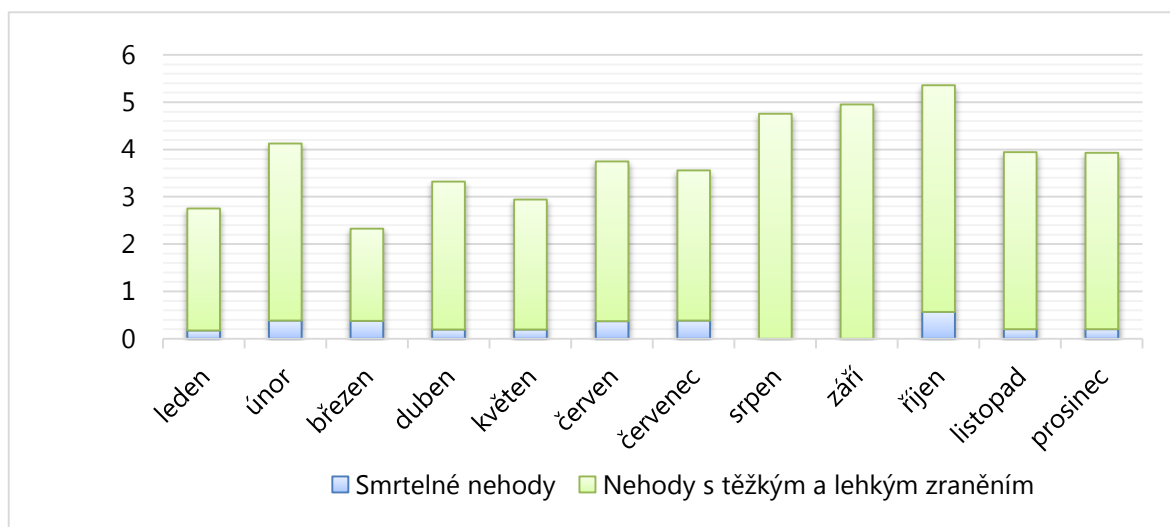
Další částí studie bylo rozdělení nehod dle časového období – měsíců, které je zobrazeno na obrázku 19.

Obrázek 19: Nehody tramvajů s chodci dle měsíců Zdroj: [19]

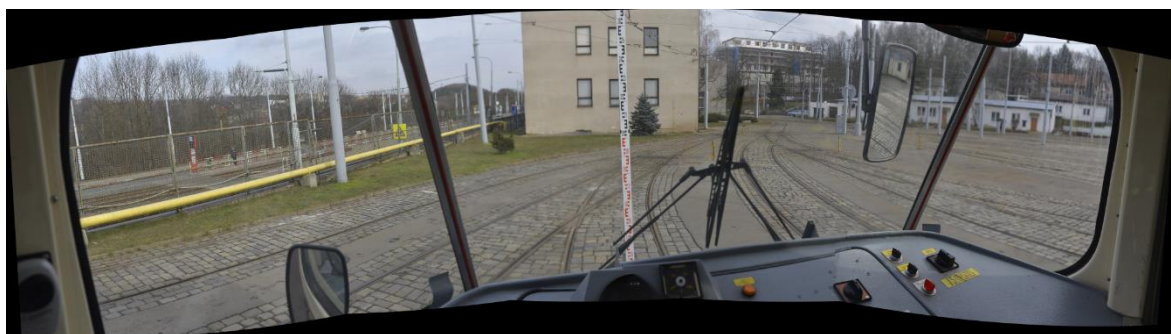
Zorný úhel je v pravé části výrazně omezen bočním sloupkem, za kterým jsou již instalovány vstupní dveře do tramvajového vozu, viz panoramatický snímek na Obrázek 33.

Obrázek 33: Panoramatický snímek z pozice řidiče v tramvajovém voze T3 R.P

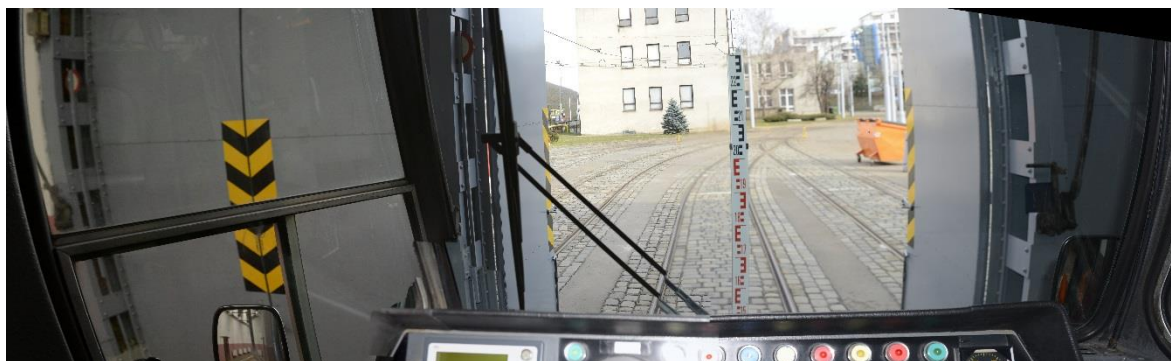
U panoramatického snímku, na Obrázek 36, je možné vidět opět omezení zorného úhlu řidiče v oblasti pravého bočního sloupku z důvodu umístění vstupních dveří do vozu. Oproti vozu T3 není levé boční sklo celistvé, ale složené ze dvou skel, což nijak neomezuje výhled ze stanoviště řidiče.

Obrázek 36: Panoramatický snímek z pozice řidiče v tramvajovém voze T6A5

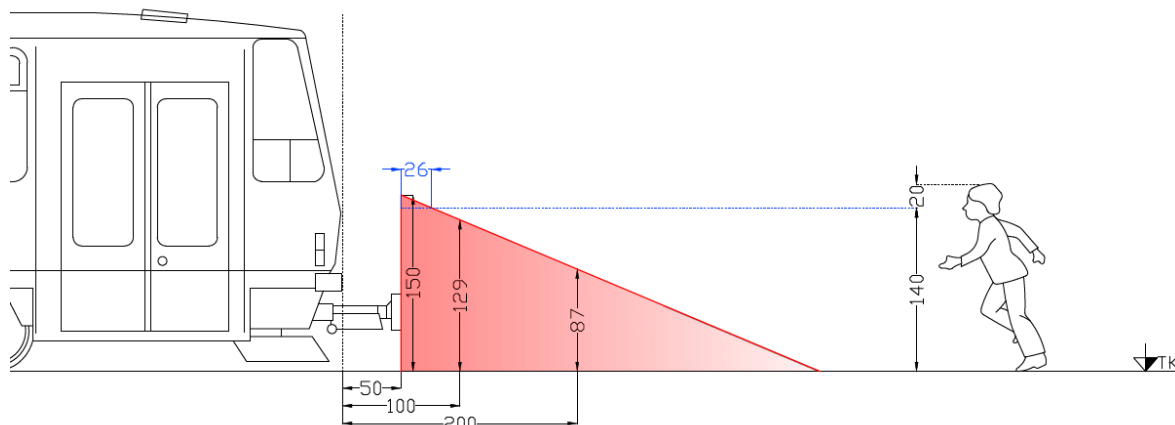
První vzdálenost měřící latě byla v případě vozu T6A5 - 50 cm od čela vozu, tedy 10ti násobně větší než u vozů 14T a 15T. Tím je velikost rizikové plochy zakrytého úhlu řidiče eliminována natolik, že nebezpečná oblast je omezena pouze na vzdálenost 26 cm od čela tramvaje. Vůz T6A5 je tedy vyhodnocen jako nejbezpečnější z pohledu velikosti oblasti omezeného výhledu řidiče, viz Obrázek 37.

Obrázek 37: Znázornění zakrytého výhledu z pozice řidiče tramvaje v tramvajovém voze T6A5

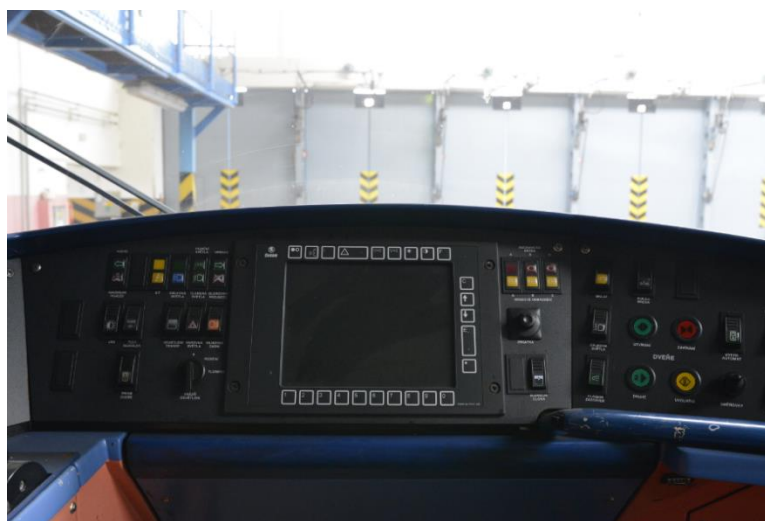
U nízkopodlažního tramvajového vozu 14T jsou první jednokřídlé dveře určeny pouze pro vstup řidiče do kabiny, která je zcela oddělena zasklenou kouřovou mezistěnou s posuvnými dveřmi od prostoru pro cestující. Stanoviště řidiče je vybaveno přehledným ovládacím pultem, na němž jsou po funkčních celcích ergonomicky rozmístěny jednotlivé ovladače. Ve středu ovládací pultu se nachází displej nadřazeného řízení, zobrazující řidiči informace o jízdě, Obrázek 38. Multifunkční zobrazovač, jehož základem je systém Control Web, automaticky reguluje rychlost podle omezení na trati. Dále je součástí výbavy kamerový systém, kdy na dvou monitorech může řidič sledovat dění vně i uvnitř vozidla. [23]

Obrázek 38: Ovládací pult tramvajového vozu 14T

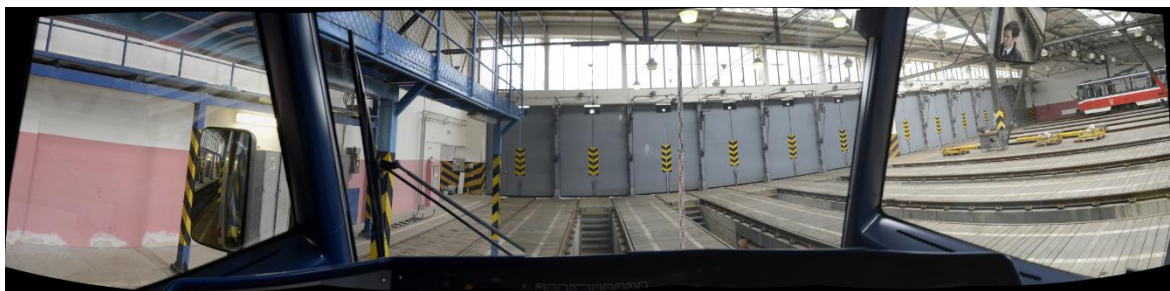
Obrázek 39: Panoramatický snímek z pozice řidiče v tramvajovém voze 14T

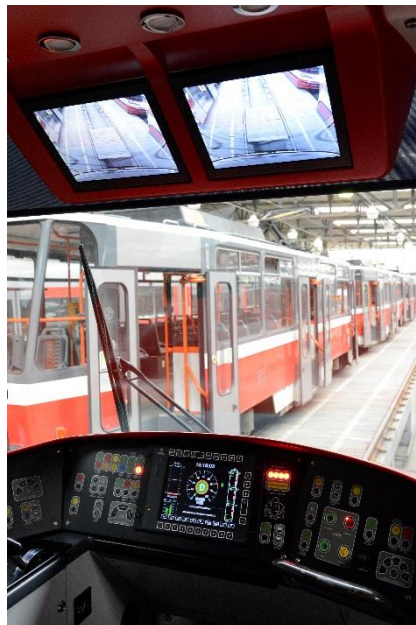
Typ přehrávaných záznamů na displejích je volitelný. V případě volby záznamu, který je obrázku viditelný-situace před čelem vozu, můžeme konstatovat, že slepý úhel zorného pole je zcela eliminován. Umístění těchto monitorů není hodnoceno figurantem jako ideální a využití právě tohoto módu záznamu však není u řidičů časté.

Obrázek 41: Stanoviště řidiče v tramvajové vozu typu 15T

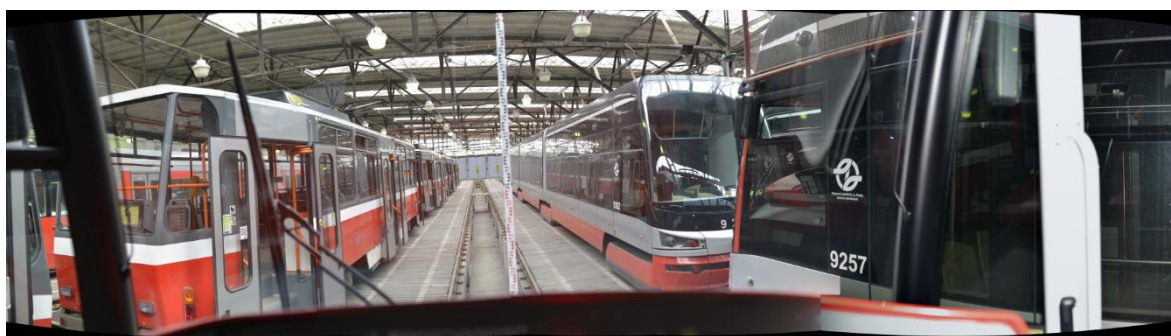
V průběhu dotazování řidičů tramvají na rozhledy z různých typů vozů bylo zjištěno, že typ 15T je nejčastěji jmenován jako vůz s nejlepším rozhledem, viz panoramatický snímek na Obrázek 42.

Obrázek 42: Panoramatický snímek z pozice řidiče v tramvajovém voze 15T

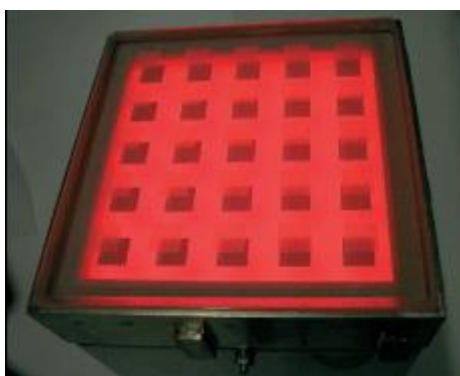
Obrázek 46: Detail svítidla Led Hess použitého v bezpečnostní světelné stopě Zdroj: [31]
