**ANALÝZA DOPRAVNÍCH NEHOD  
NA SILNICÍCH I. TŘÍDY VE STŘEDOČESKÉM KRAJI**

Diplomová práce

Název tématu (anglicky): Analysis of Traffic Accidents on 1st Class Roads in the  
Central Bohemia Region

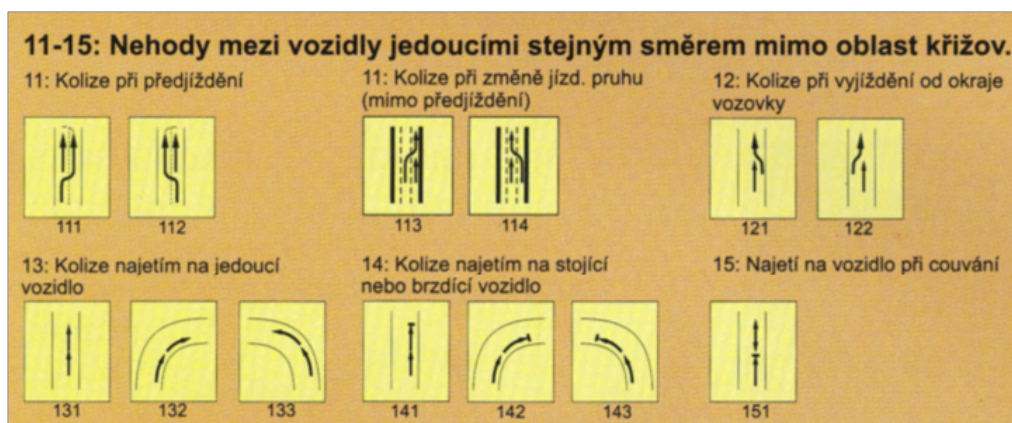
**Obrázek 2 – Typologický katalog DN, individuální typy nehod Typové skupiny 1.**

Typová skupina	Nehody	Hlavní příčiny	Typologický katalog DN
0	individuální	nepřiměřeně vysoká rychlost	01 – 07
1	mezi vozidly jedoucími stejným směrem mimo oblast křižovatky	nepřiměřeně vysoká rychlost	11 – 15 (viz <i>Obrázek 2</i> )
2	mezi vozidly jedoucími opačným směrem mimo oblast křižovatky	nepřiměřeně vysoká rychlost, chybné předjíždění	21 – 27
3	mezi vozidly vjíždějícími do křižovatek ze stejného ramene	nepřiměřeně vysoká rychlost, nedostatečný boční odstup, mrtvý úhel	31 – 34
4	mezi vozidly vjíždějícími do křižovatek z protilehlých ramen	nedání přednosti v jízdě protijedoucímu vozidlu, psychický tlak na řidiče, špatný odhad rychlosti a vzdálenosti protijedoucího vozidla	41 – 44
5	mezi vozidly vjíždějícími do křižovatek ze sousedních ramen	nepřiměřeně vysoká rychlost, nedostatečný rozhled, ovlivnění psychologickou předností, v případě SSZ jízda na červené světlo	51 – 53
6	mezi vozidly a chodci	jízda či chůze na červené světlo, nedostatečný optický kontakt, nerespektování přednosti chodců, vynuocování si přednosti	61 – 64 (v oblasti křiž.) 65 – 68 (mimo oblast křiž.)

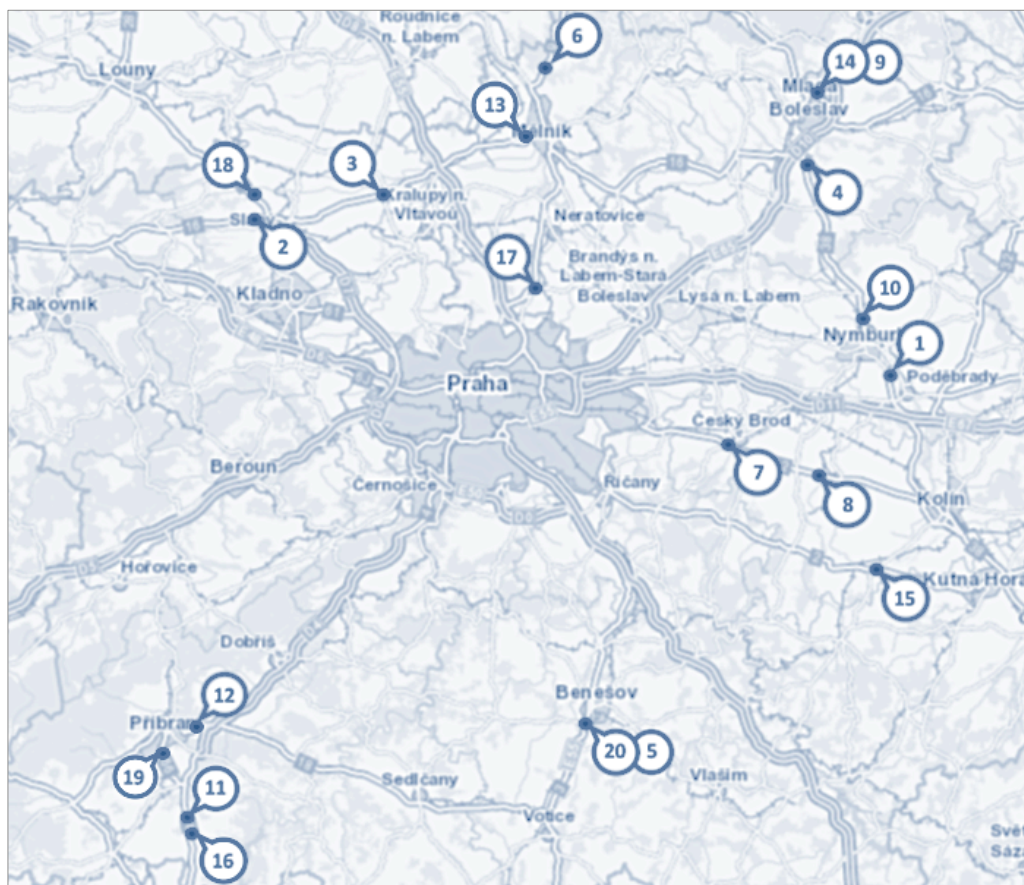
**Obrázek 47** – Situace širších vztahů – identifikace vybraných nehodových lokalit v mapovém podkladu. [ŘEDITELSTVÍ SILNIC A DÁLNIC ČR 2019]

Na základě metodického postupu definovaného v kapitole 2.3 bylo vybráno celkem 20 nehodových lokalit k dalšímu řešení (viz Obrázek 47). Tyto identifikované lokality byly následně podrobeny detailní analýze se zaměřením na možné ovlivnění průběhu nehodového děje ze strany pozemní komunikace, případně závadou na pozemní komunikaci.

Celkem 18 z 20ti lokalit vybraných k detailnějšímu řešení se nachází v extravilánových úsecích silnic I. třídy Středočeského kraje. Dvě lokality se nachází v intravilánu. Lokalita 12 ve městě Mladá Boleslav a lokalita 07 ve městě Kosmonosy (v těsné blízkosti města Mladá Boleslav). V 16 případech se jedná o křižovatkové úseky, dále o 2 mezikřižovatkové úseky, 1 přechod extravilán x intravilán a místo pro přecházení. Celá ¼ lokalit se nachází na silnici I/38 (tři lokality leží na silnici I/16 a vždy po dvou lokalitách na silnicích I/4, I/9 a I/12).

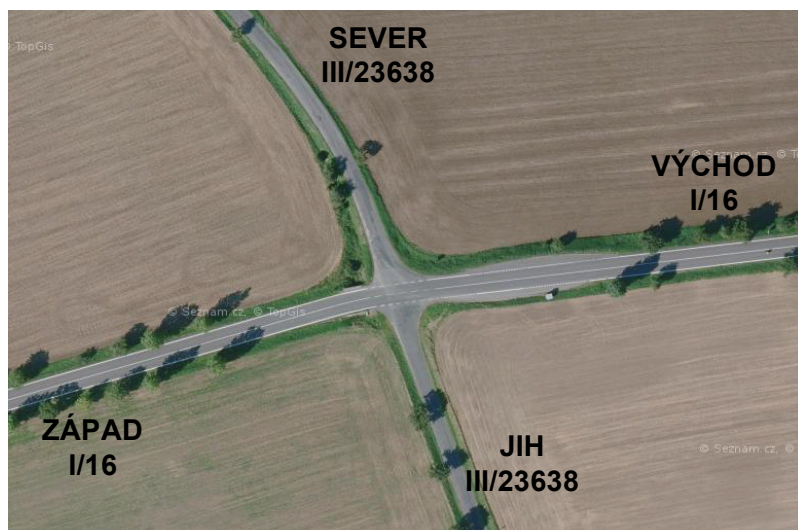
**Obrázek 48** – Sledovaná lokalita 02. [SEZNAM.CZ 1996]

Z pohledu prostorového vedení se silnice I/16 v místě křižovatky nachází v mírném pravotočivém směrovém oblouku (ve směru staničení) a v téměř v přímkovém sklonu (bez lomu nivelety). Naopak vedlejší ramena křižovatky jsou v přímém vedení, ale ve značném podélném sklonu. Severní rameno je v násypu a ve značném stoupání a jižní rameno v mírném zářezu a v klesání. Hlavní a vedlejší komunikace vzájemně svírají téměř kolmý úhel.

V těsné blízkosti před křížením ramen se pod západním ramenem křižovatky nachází příčný silniční propustek, který je ochráněn nevhodným způsobem svodidly a zábradlím. Vlivem okolního terénu představuje tento silniční propustek neochráněnou hlubinu. Svodidla mají krátké náběhové dílce a současně jsou i mechanicky poškozená. Zároveň umístěné zábradlí v místě propustku se nachází v rozhledových polích a svým stavebním provedením významně brání ve výhledu při napojení osobního vozidla ze severního ramene křižovatky (viz *Obrázek 54*).

Deficit shodného charakteru, omezení rozhledových poměrů, je zaznamenán i v místě napojení vozidla v jižním rameni křižovatky. Konkrétně zvláště v letních měsících z důvodu výsadby „vysoko“ rostoucích plodin (kukuřice, obilí) na poli mezi západním a jižním ramenem křižovatky a nevhodné kombinace výškového vedení jižního ramene (zářez) křižovatky. Lze tedy konstatovat, že obecným problémem této sledované lokality jsou především omezené rozhledové poměry na vedlejších ramenech křižovatky.

Na hlavní PK je zakázáno předjíždění vozidel pomocí VDZ V 1a „Podélná čára souvislá“. Nejvyšší dovolená rychlost není lokálně omezena, tudíž je legislativně stanovena na hodnotu 90 km/h.

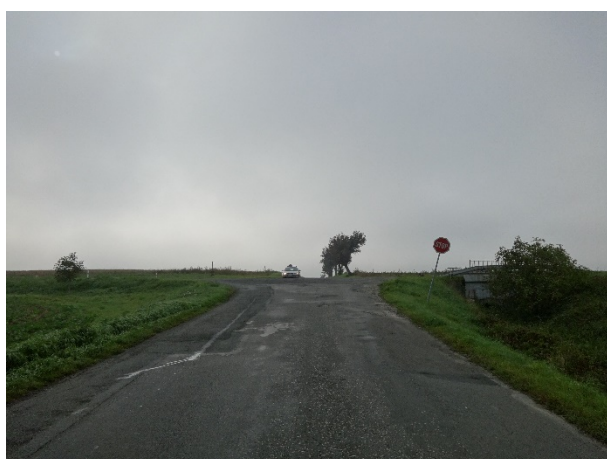
**Obrázek 49** – Pohled na sledovanou lokalitu ze severního ramene křižovatky (silnice III/23638).

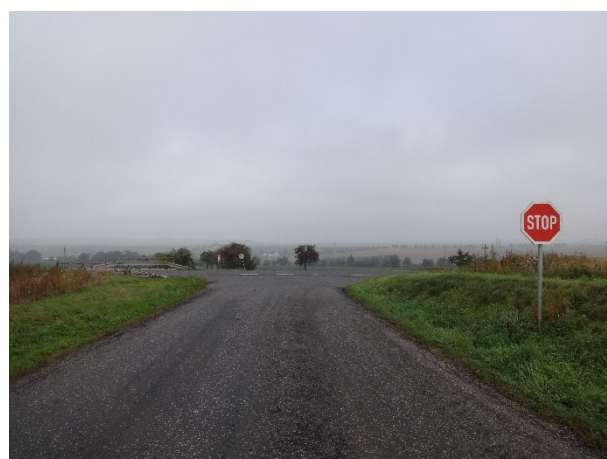
**Obrázek 50** – Pohled na sledovanou lokalitu z jižního ramene křižovatky (III/23638).

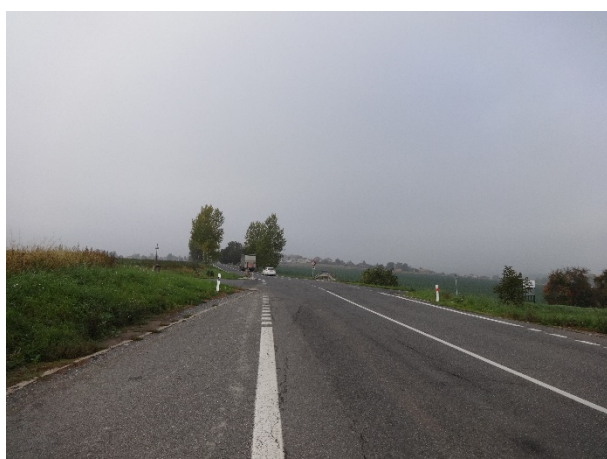
**Obrázek 51** – Pohled na sledovanou lokalitu z východního ramene křižovatky (silnice I/16).

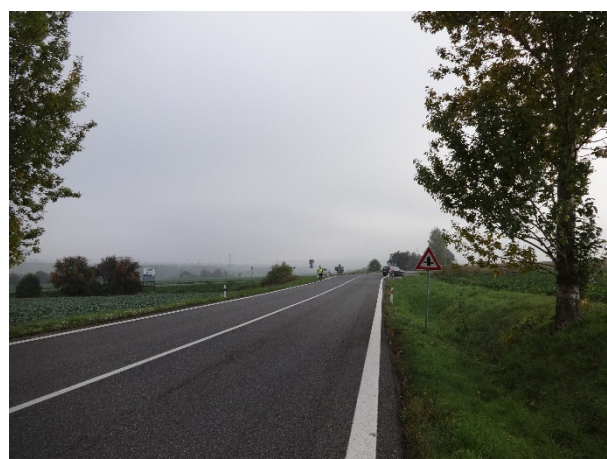
**Obrázek 52** – Pohled na sledovanou lokalitu ze západního ramene křižovatky (silnice I/16).

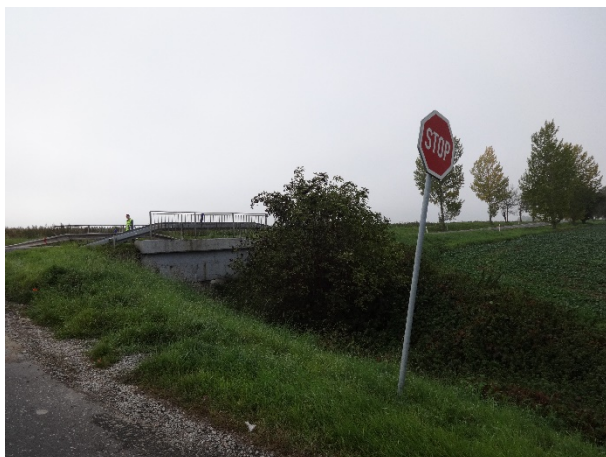
**Obrázek 53** – Bližší pohled na neadekvátně ochráněnou hlubinu vzniklou okolním terénem a vedením příčného silničního propustku pod západním ramenem křižovatky (silnice I/16).

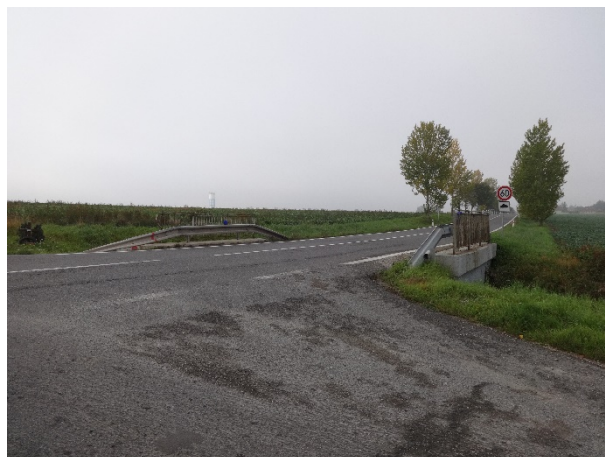
**Obrázek 54** – Omezené rozhledové poměry (zábradlí nevhodného stavebního provedení) v místě napojení severního ramene křižovatky (silnice III/23638).

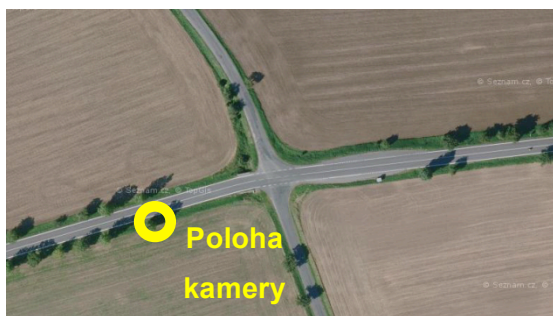
**Obrázek 55** – Poloha záznamového zařízení.

Jako vstupní hodnoty intenzit byly použity naměřené údaje z dopravního průzkumu, který proběhl v úterý 26. září 2017 v časovém období mezi 6. – 10. a 14. – 18. hodinou. Umístění záznamového zařízení v místě křižovatky, resp. pohled na křižovatku z kamery je uveden na následujících obrázcích (viz *Obrázek 55* a *Obrázek 56*).

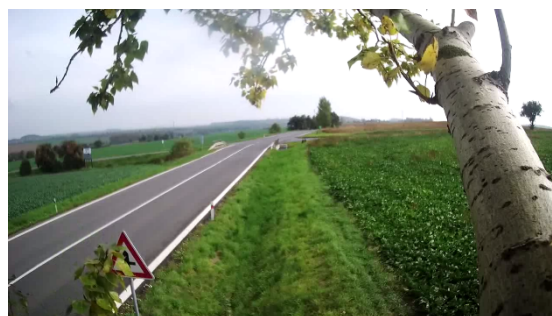
**Obrázek 56** – Pohled na křižovatku z kamery.

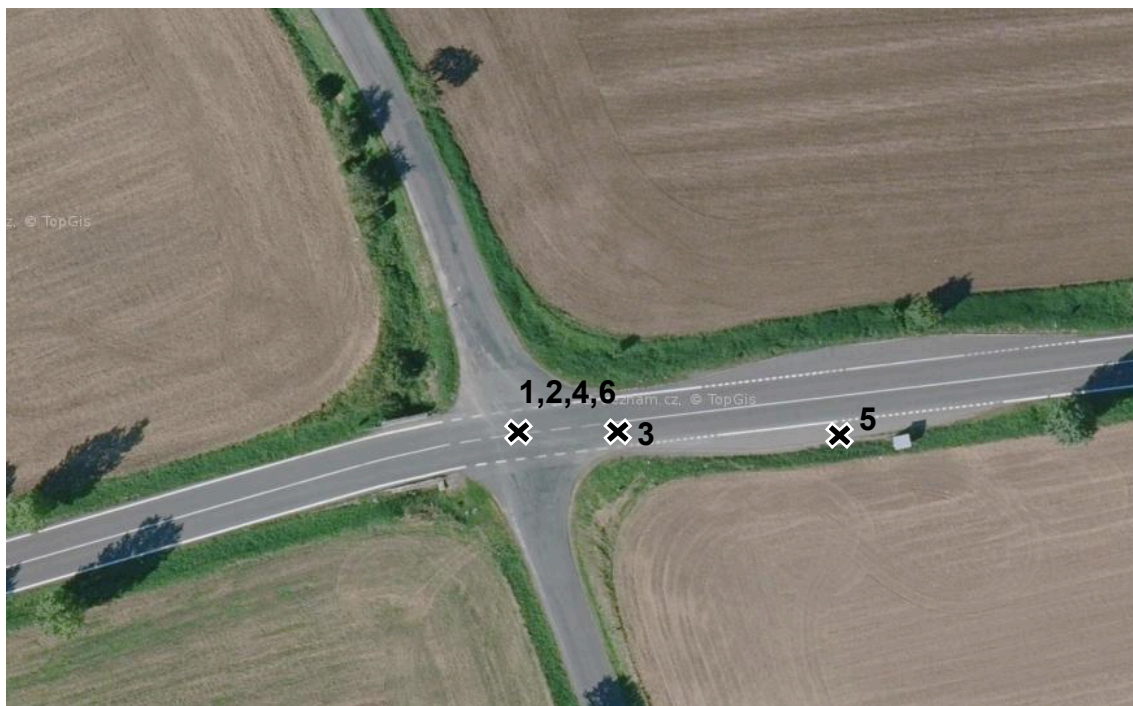
**Obrázek 59** – Polohy DN v rámci sledované lokality 02.

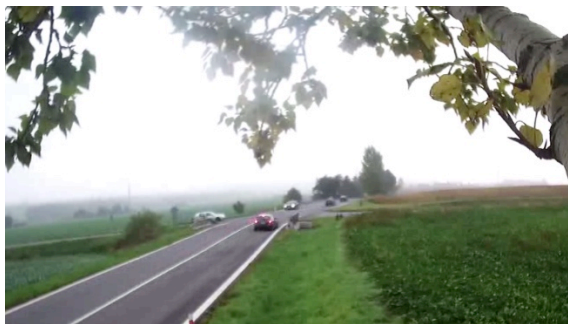
V druhém případě (kolize mezi vozidlem připojícím se vlevo na hlavní komunikaci s vozidlem jedoucím proti směru staničení hlavní komunikace) byl zaznamenán jeden dopravní konflikt s 3. stupněm závažnosti. Jako v předchozím případě, řidič z vedlejší nedal přednost vozidlu na hlavní komunikaci a řidič vozidla na hlavní byl pro odvrácení kolize nucen intenzivně zpomalit, načež po tomto manévru zůstali v prostoru křižovatky třecí stopy od pneumatik (viz Obrázek 61).

**Obrázek 60** – Ukázka nedání přednosti v jízdě vozidlům na hlavní PK jedoucím ve směru staničení silnice I/16.

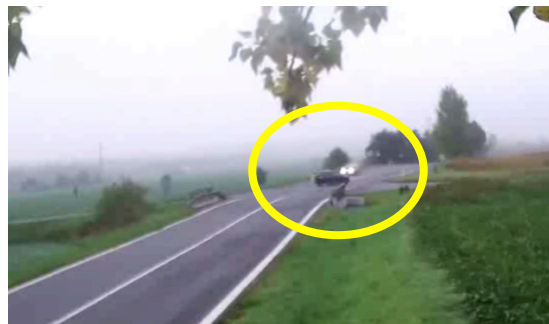
**Obrázek 61** – Ukázka nedání přednosti v jízdě vozidlům na hlavní PK jedoucím proti směru staničení silnice I/16.

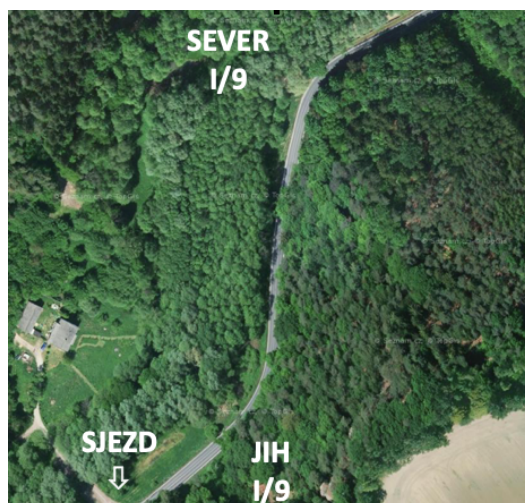
**Obrázek 62** – Sledovaná lokalita 06. [SEZNAM.CZ 1996]

Z pohledu prostorového vedení je silnice I/9 výškově vedena v mírném stoupání ve směru staničení (z jihu na sever), nejprve levotočivým obloukem a poté pravotočivým obloukem, jež jsou oba malého poloměru. Směrovým vedením trasy a přilehlým okolím (vzrostlá zeleň a skalní masiv) jsou v místě PK v obou směrech negativně ovlivněny rozhledové poměry, resp. neadekvátní postřehnutelnosti daného sjezdu.

Z pohledu bezpečnosti je nutné upozornit na dopravně – bezpečnostní deficit v podobě absence nezpevněné krajnice, resp. neadekvátního provedení svodidel, výskytu betonových překážek v těsné blízkosti komunikace (viz *Obrázek 63*) a existence stromořadí podél obou stran sledovaného úseku. Oba níže jmenované deficity tvoří pevné překážky, které v případě nárazu vozidel mohou negativně zhoršovat případné následky dopravních nehod.

Nejvyšší dovolená rychlost není lokálně omezena, tudíž je legislativně stanovena na hodnotu 90 km/h.

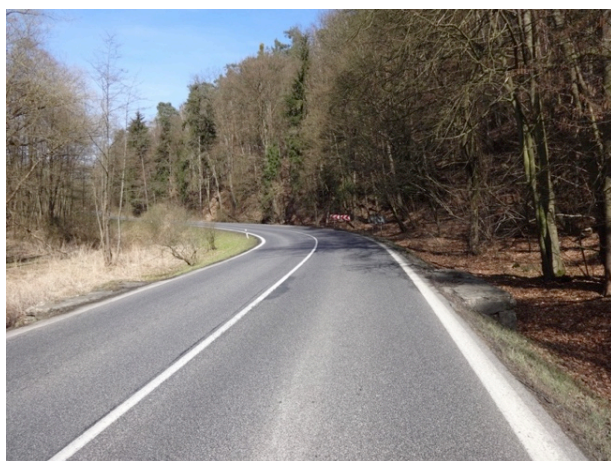
**Obrázek 63** – Pohled na levotočivý oblouk (ve směru staničení) malého poloměru silnice I/9. Pevná betonová překážka (na fotografii vpravo).

Za středně investičně a administrativně náročné opatření lze označit realizaci zdrsnění povrchu vozovky, a to v celém sledovaném úseku (před a mezi výše uvedenými směrovými oblouky), a zároveň i eliminaci přilehlé vzrostlé zeleně nacházející se podél obou stran komunikace. Zvýšení adhezních vlastností vozovky je vhodné realizovat umístěním červeného povrchu (tzv. ROCBINDA) na kryt vozovky. Současně tento povrch svým barevným provedením opticky upozorní řidiče motorových vozidel na směrové oblouky malého poloměru. Odstraněním zeleně po levé straně silnice I/9 (z pohledu staničení) bude vytvořena tzv. bezpečná zóna, která v případě vyjetí vozidla z vozovky, zabrání nežádoucímu nárazu do těchto pevných překážek a tím tak k výraznému zhoršení následků dopravní nehody. Ve vztahu ke skutečné rychlosti projíždějících vozidel tímto místem, která je výrazně nižší než nejvyšší dovolená rychlost 90 km/h, je vhodné eliminovat pás podél silnice o šíři 5 m. Na opačné straně vozovky je vhodné navrhnout obdobné opatření, avšak ve vztahu k přilehlému zemnímu svahu pouze o šíři 2 m. Alternativní opatření v podobě instalace zádržného zařízení se zde ve vztahu k intenzitě jednostopých motorových vozidel nejeví jako vhodné řešení. Případný náraz motocyklistů do svodidel, ve většině případů generuje vážné následky na jejich zdraví.

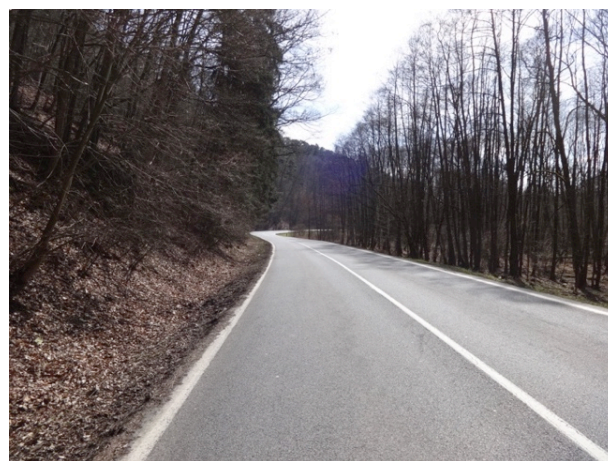
**Obrázek 64** – Pohled z opačného směru jízdy na levotočivý oblouk (ve směru proti staničení) malého poloměru silnice I/9.

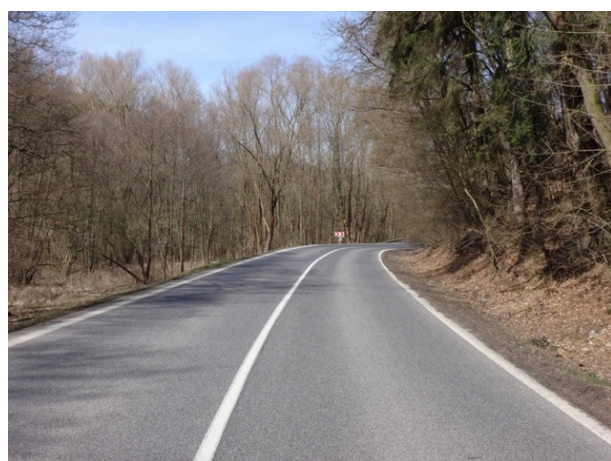
**Obrázek 65** – Pohled na pravotočivý oblouk (ve směru staničení) malého poloměru silnice I/9.

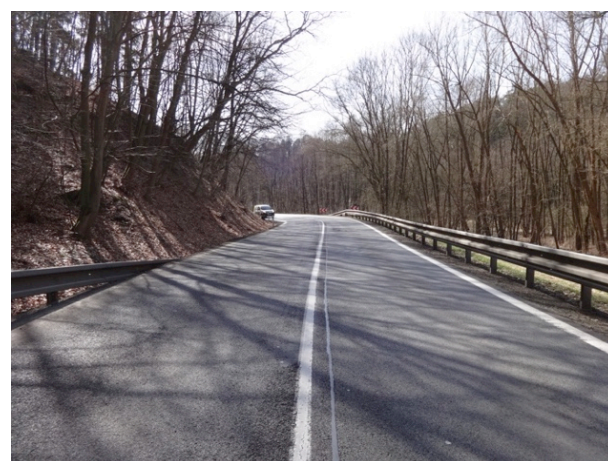
**Obrázek 66** – Pohled z opačného směru jízdy na pravotočivý oblouk (ve směru proti staničení) malého poloměru silnice I/9.

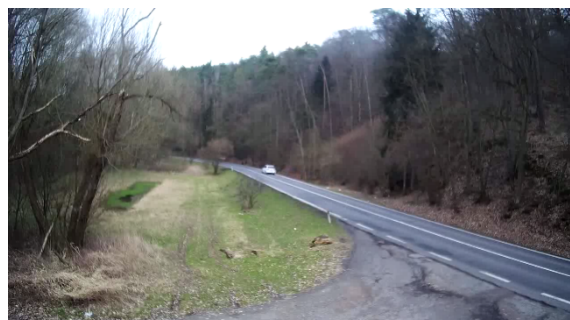
**Obrázek 68** – Pohled na lokalitu z kamery.

Jako vstupní hodnoty intenzit byly použity naměřené údaje z dopravního průzkumu, který proběhl v úterý 23. května 2018 v časovém období mezi 6. – 10. a 14. – 18. hodinou. Umístění záznamového zařízení v místě sledované lokality, resp. pohled z kamery je uveden na následujících obrázcích (viz *Obrázek 67* a *Obrázek 68*).

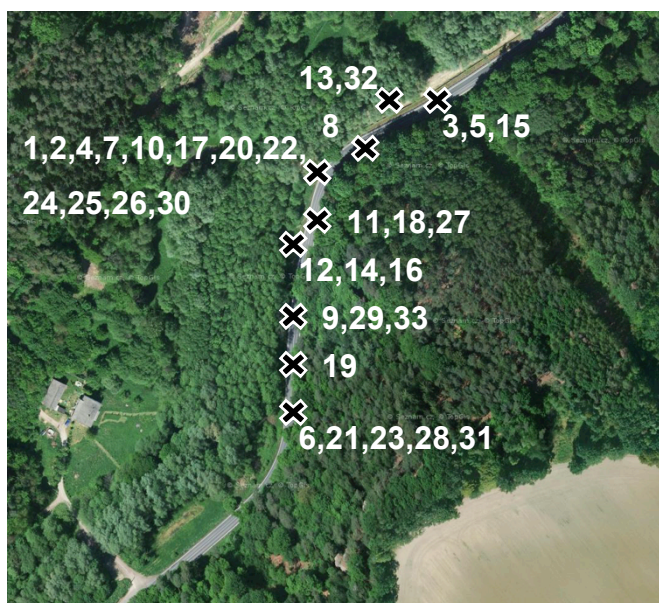
**Obrázek 71** – Polohy DN v rámci sledované lokality 15.

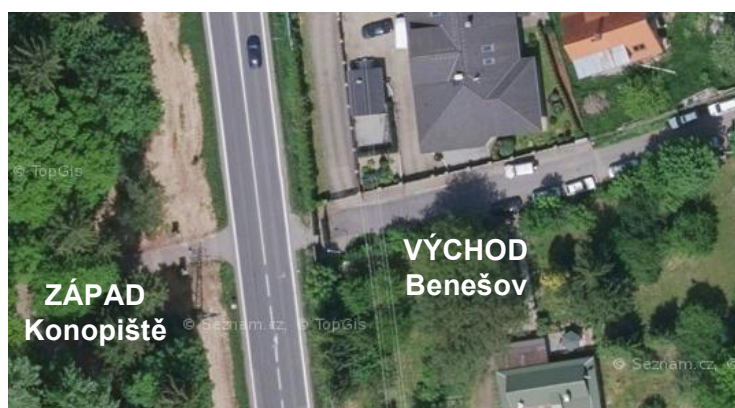
**Obrázek 73** – Sledovaná lokalita 20. [SEZNAM.CZ 1996]

Problematický úsek je označen SDZ A 22 „Jiné nebezpečí“ s doplňující informací v podobě E 13 „Text nebo symbol“, kde je umístěn piktogram chodce a cyklisty. Takovéto zvýraznění je provedeno v obou jízdních směrech, a to ve vzdálenosti přibližně 100 m od místa křížení. Zároveň je předmětné SDZ umístěno na zvýrazněné žlutozelené retroreflexní fluorescenční podkladové tabuli (viz *Obrázek 77*). Dále je z důvodu zvýšení bezpečnosti v místě křížení v obou jízdních směrech snížena nejvyšší dovolená rychlost, a to ze 70 km/h na 50 km/h. Za místem pro přecházení je ve směru staničení silnice I/3 již upozorňováno na výskyt čtyřramenné průsečné křižovatky pomocí SDZ P 1 „Křižovatka s vedlejší pozemní komunikací“.

Z pohledu prostorového vedení se silnice I/3 nachází v přímé, v mírném stoupání ve směru jejího staničení (od severu k jihu). V obou jízdních směrech je pouze jeden průběžný jízdní pruh. Z východu je k místu pro přecházení umožněn přístup pouze nejzranitelnějším účastníkům silničního provozu (pěším a cyklistům), kdy je zde cíleně lokálně přerušena protihluková stěna (dále jen „PHS“). Současně pěší trasa tímto směrem vede do města Benešov. Západní rameno komunikace pro pěší a cyklisty vede směrem do Konopištského zámeckého parku. Obě ramena komunikace pro pěší jsou v mírném klesání směrem od hlavní pozemní komunikace. Zároveň pěší, resp. cyklisté jsou do předmětného místa křížení navigováni pomocí v okolí rozmístěných značek zájmového sdružení Klub českých turistů.

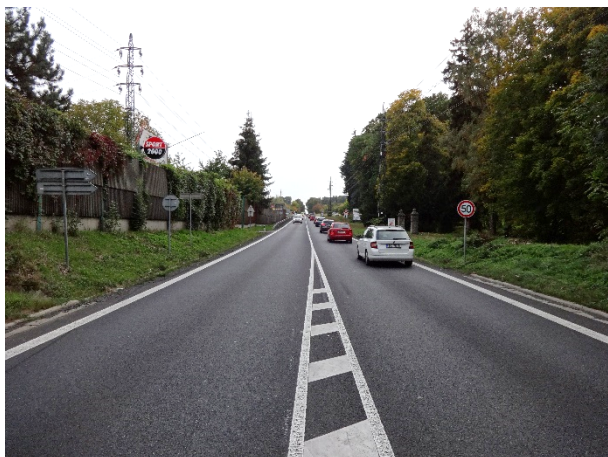
**Obrázek 74** – Pohled na sledovanou lokalitu ve směru staničení silnice I/3.

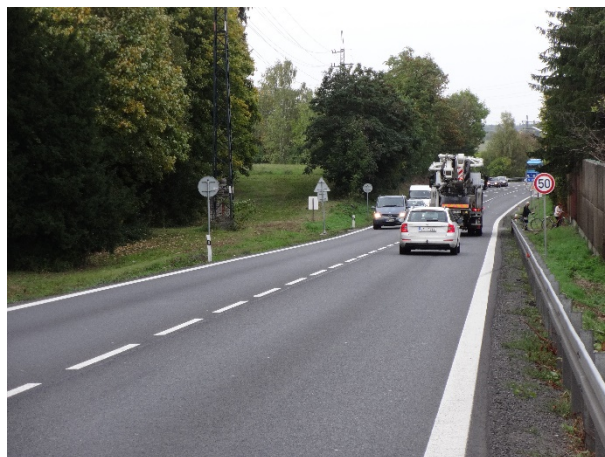
**Obrázek 75** – Pohled na sledovanou lokalitu ve směru proti staničení silnice I/3.

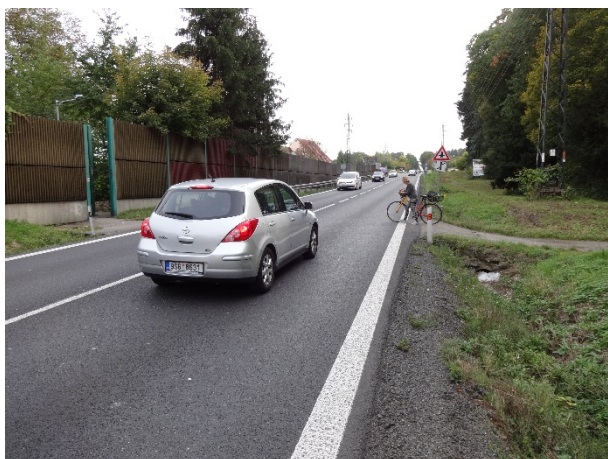
**Obrázek 76** – Pohled na sledovanou lokalitu ve směru staničení silnice I/3. Ukázka rizikového přejíždění komunikace cyklistkou.

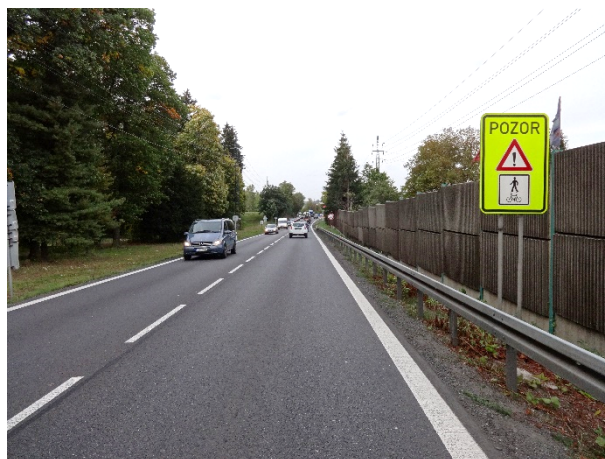
**Obrázek 77** – Pohled na sledovanou lokalitu ve směru proti staničení silnice I/3. Výstražné SDZ upozorňující na možný výskyt nejzranitelnějších účastníků provozu.

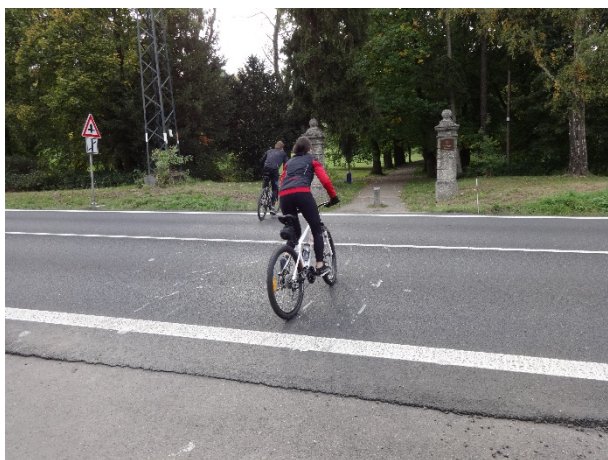
**Obrázek 78** – Ukázka přejíždění silnice I/3 cyklisty.

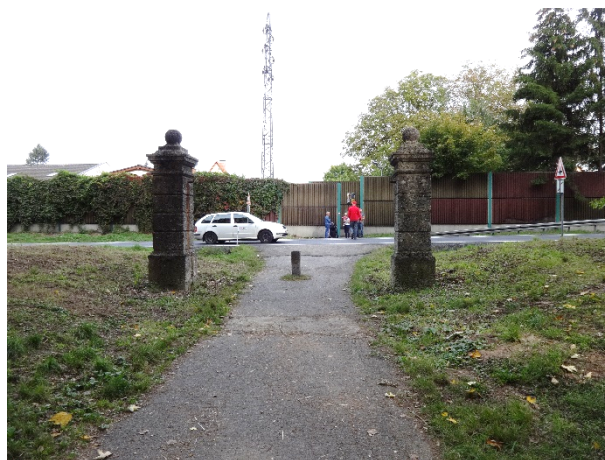
**Obrázek 79** – Ukázka vyčkávajících pěších.

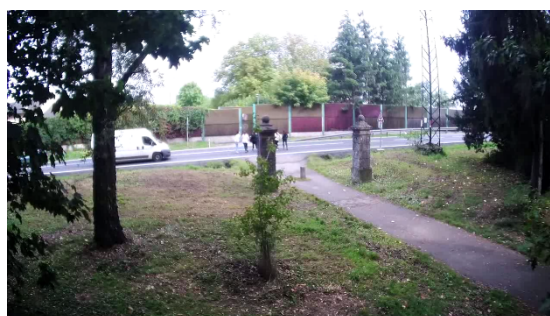
**Obrázek 81** – Pohled na lokalitu z kamery.

Jako vstupní hodnoty intenzit byly použity naměřené údaje z dopravního průzkumu, který proběhl v úterý 26. září 2017 v časovém období mezi 6. – 10. a 14. – 18. hodinou. Umístění záznamového zařízení v místě sledované lokality, resp. pohled na místo pro přecházení z kamery je uveden na následujících obrázcích (viz *Obrázek 80* a *Obrázek 81*).
