ÚSTAV SOUDNÍHO ZNALECTVÍ V DOPRAVĚ

Dizertační práce:

Schejbalová, Z.: Biomechanické aspekty kolize chodec-vozidlo se zaměřením na dětskou populaci

Biomechanical aspects of pedestrian-vehicle collision aimed at children population

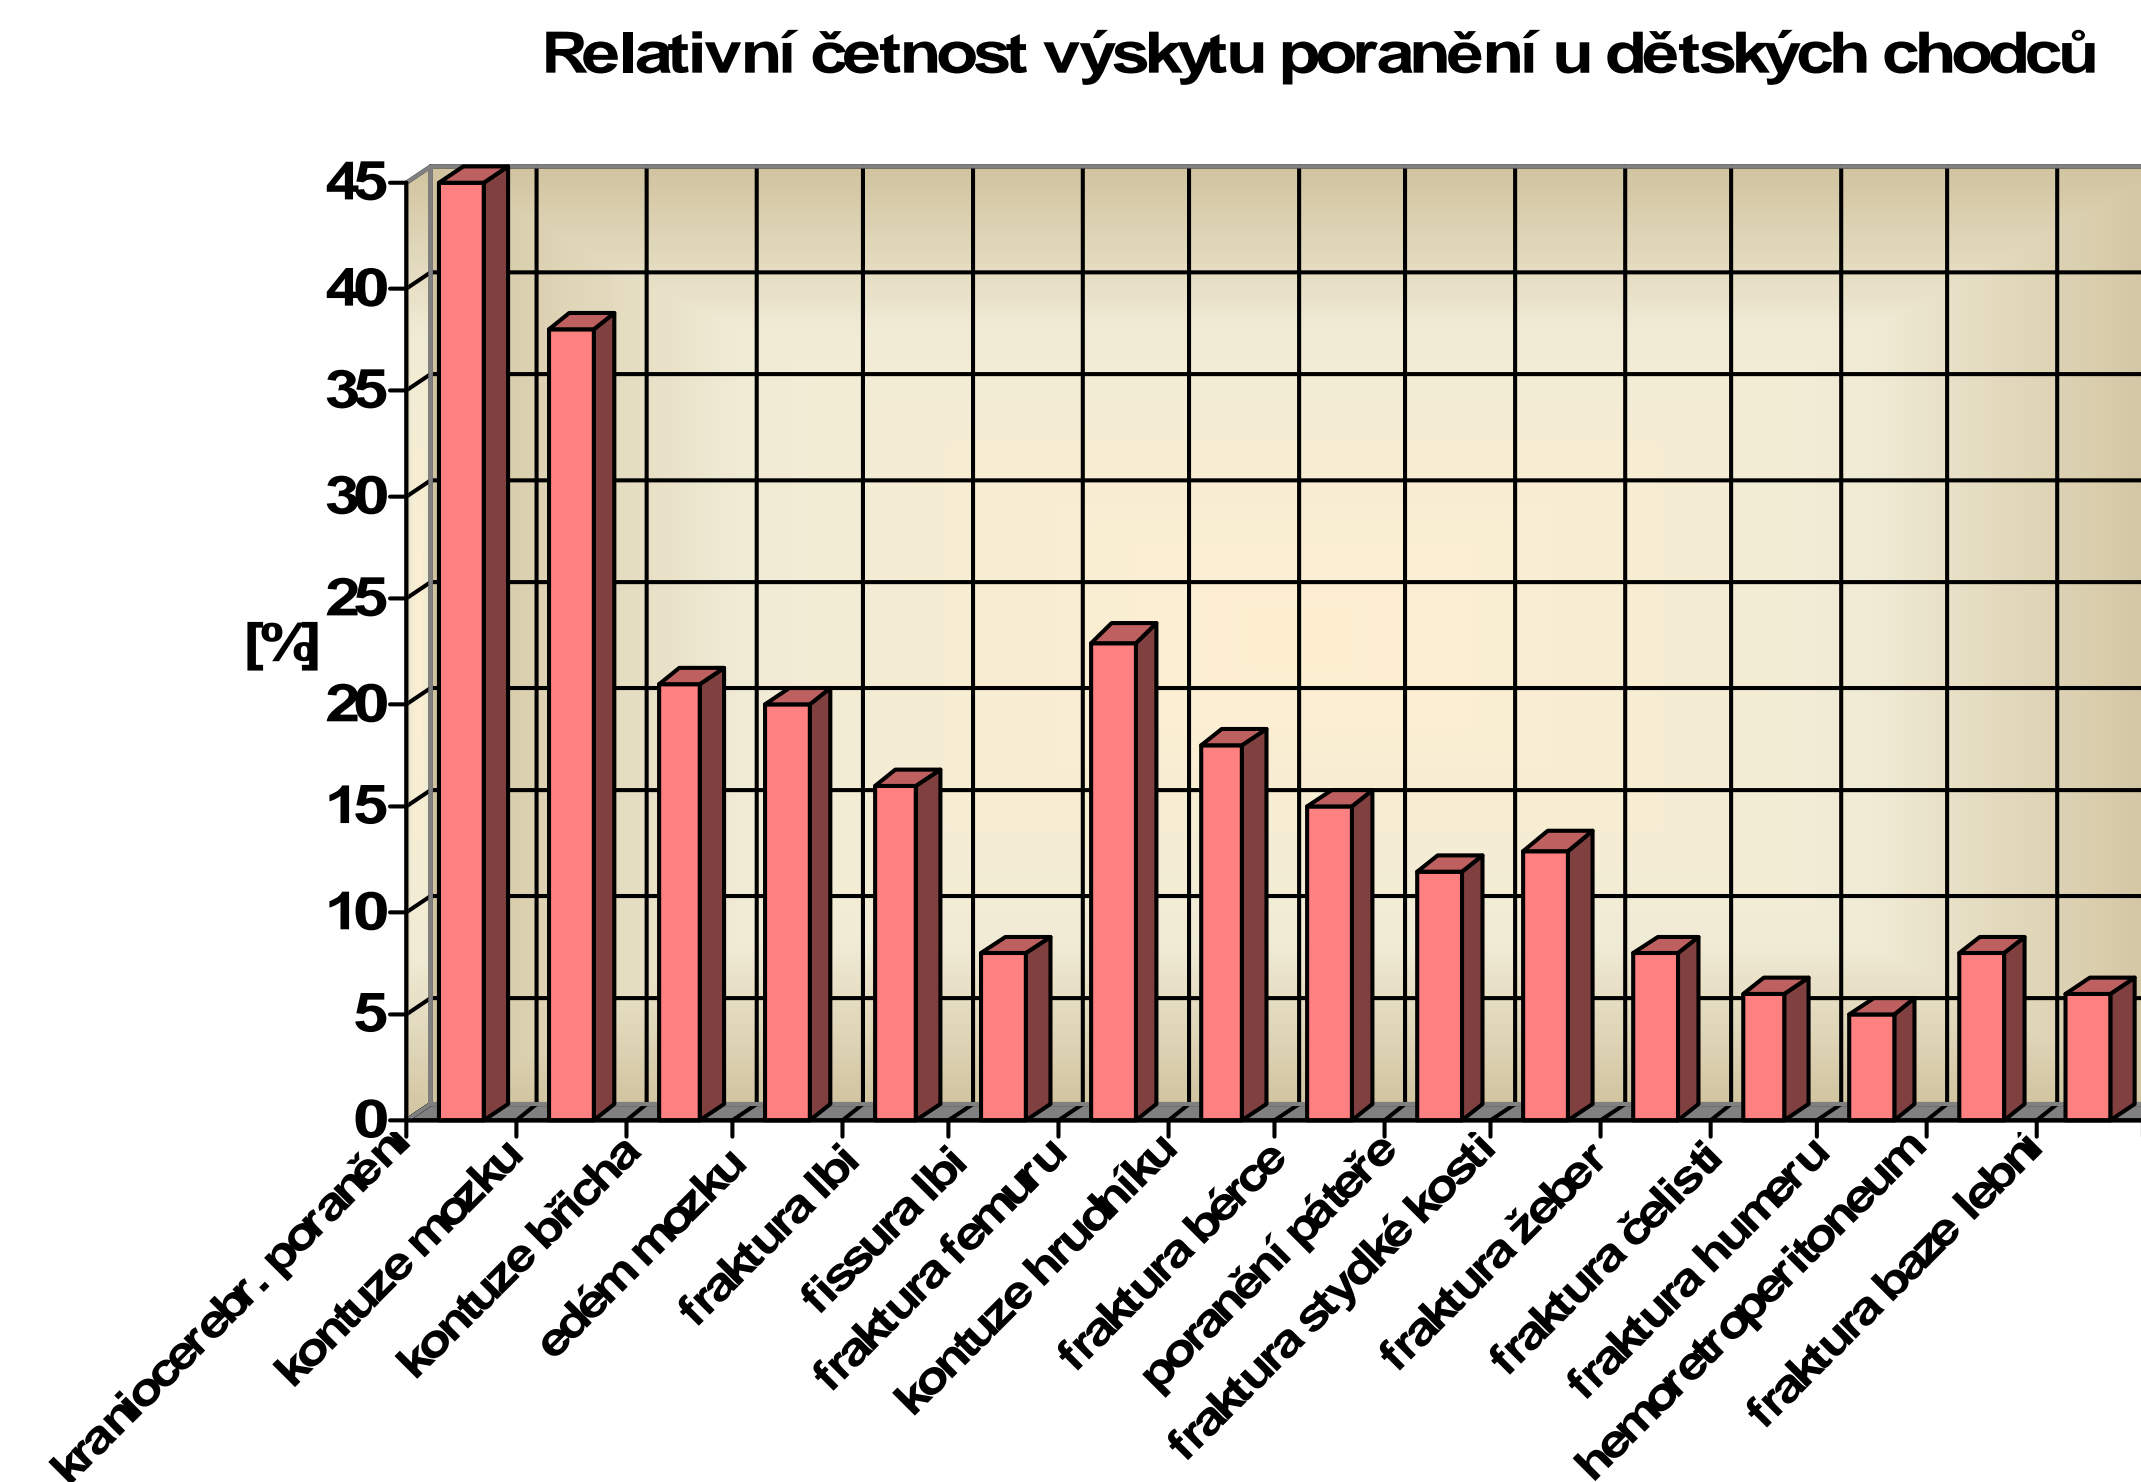
Zdroj: Klinická studie provedená autorkou, pacienti ARK FN Motol 1996 – 2007

- Analýza polytraumat dětských chodců, stanovení rizikové věkové skupiny a úrazového spektra

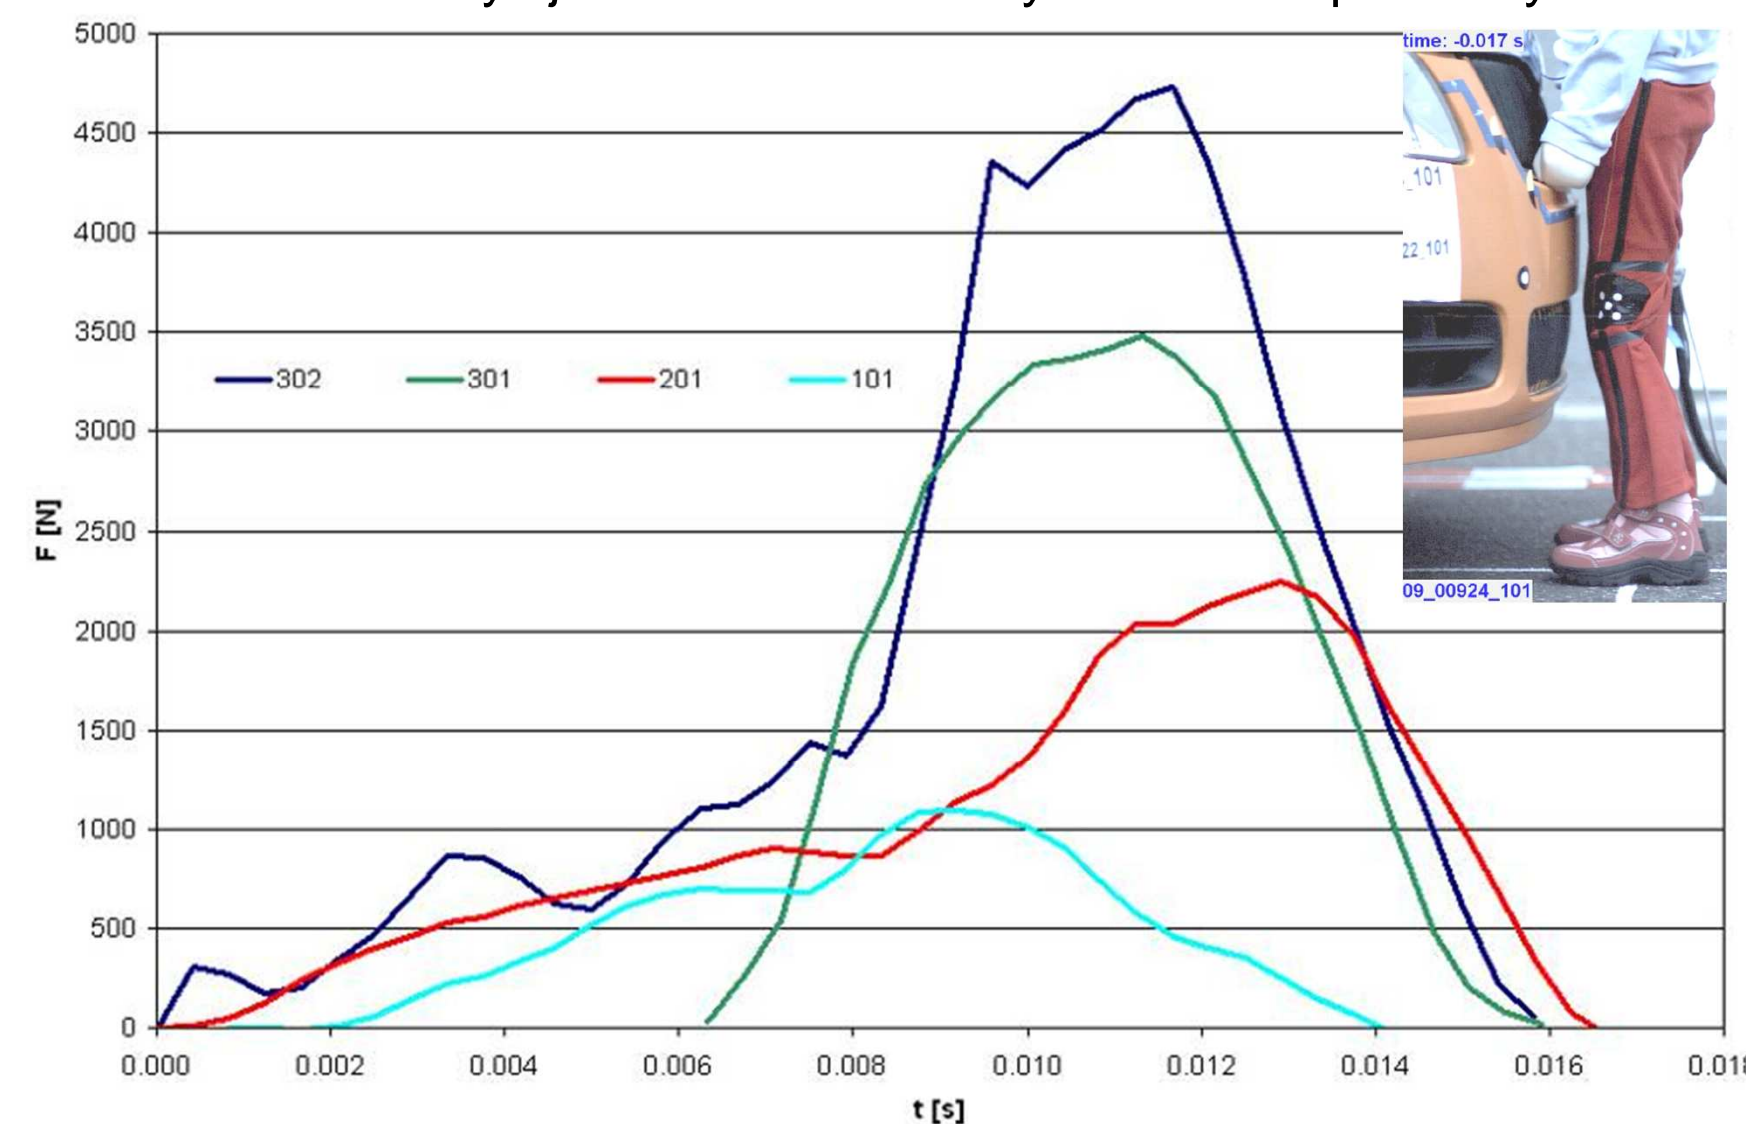
Průběh maximální síly zjištěné tenzometrickým měřením při reálných testech

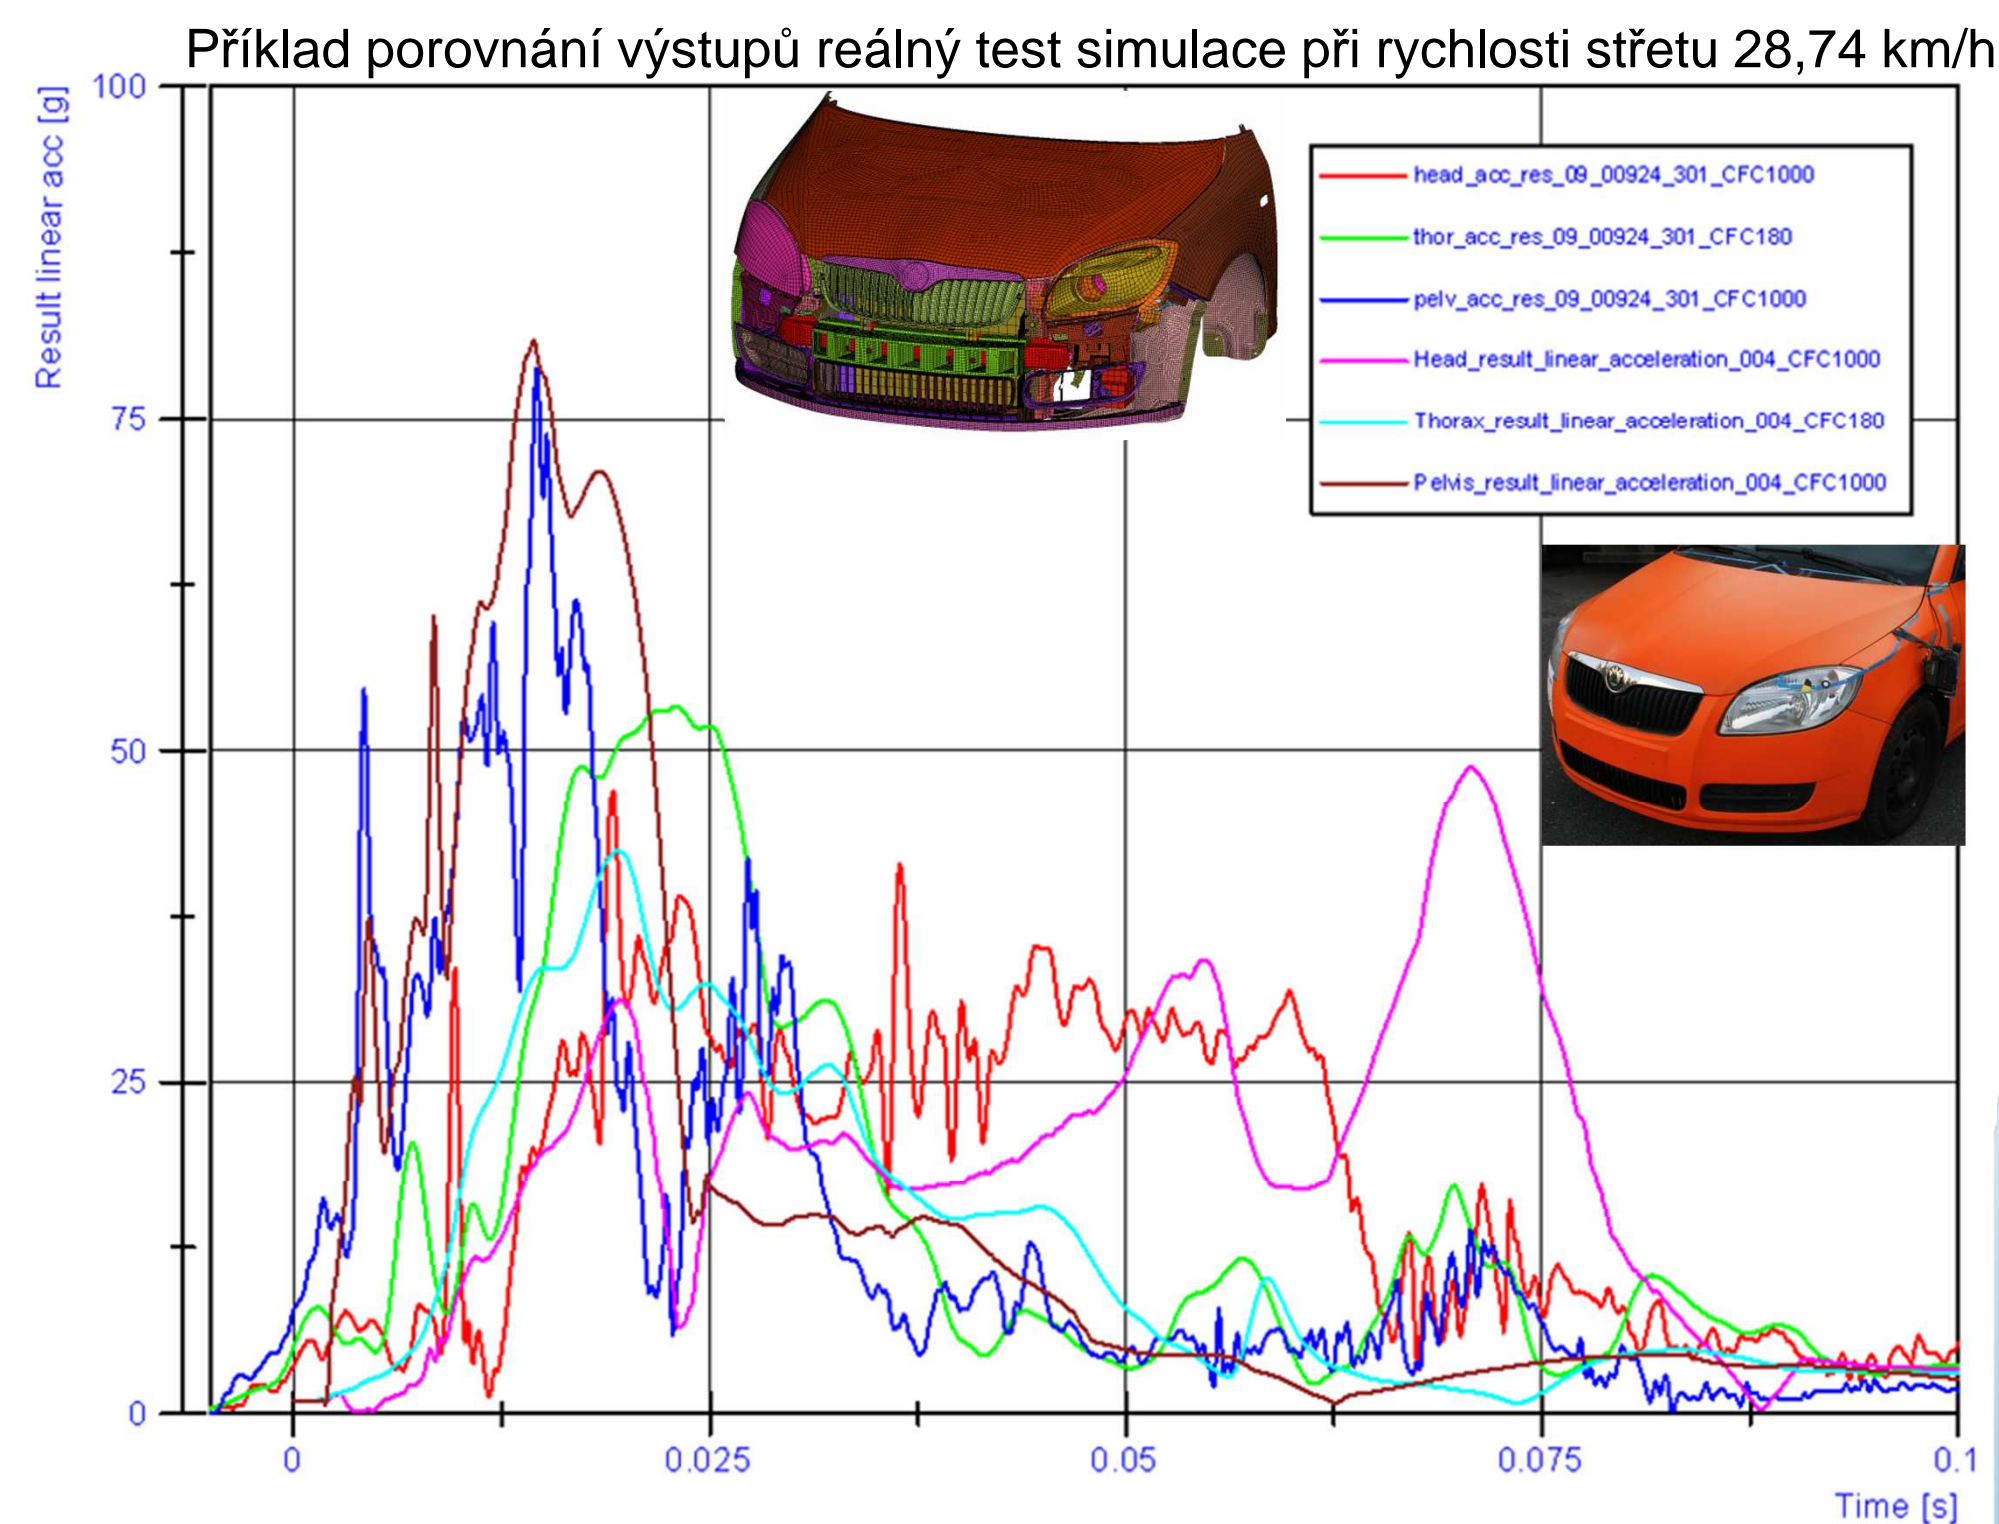
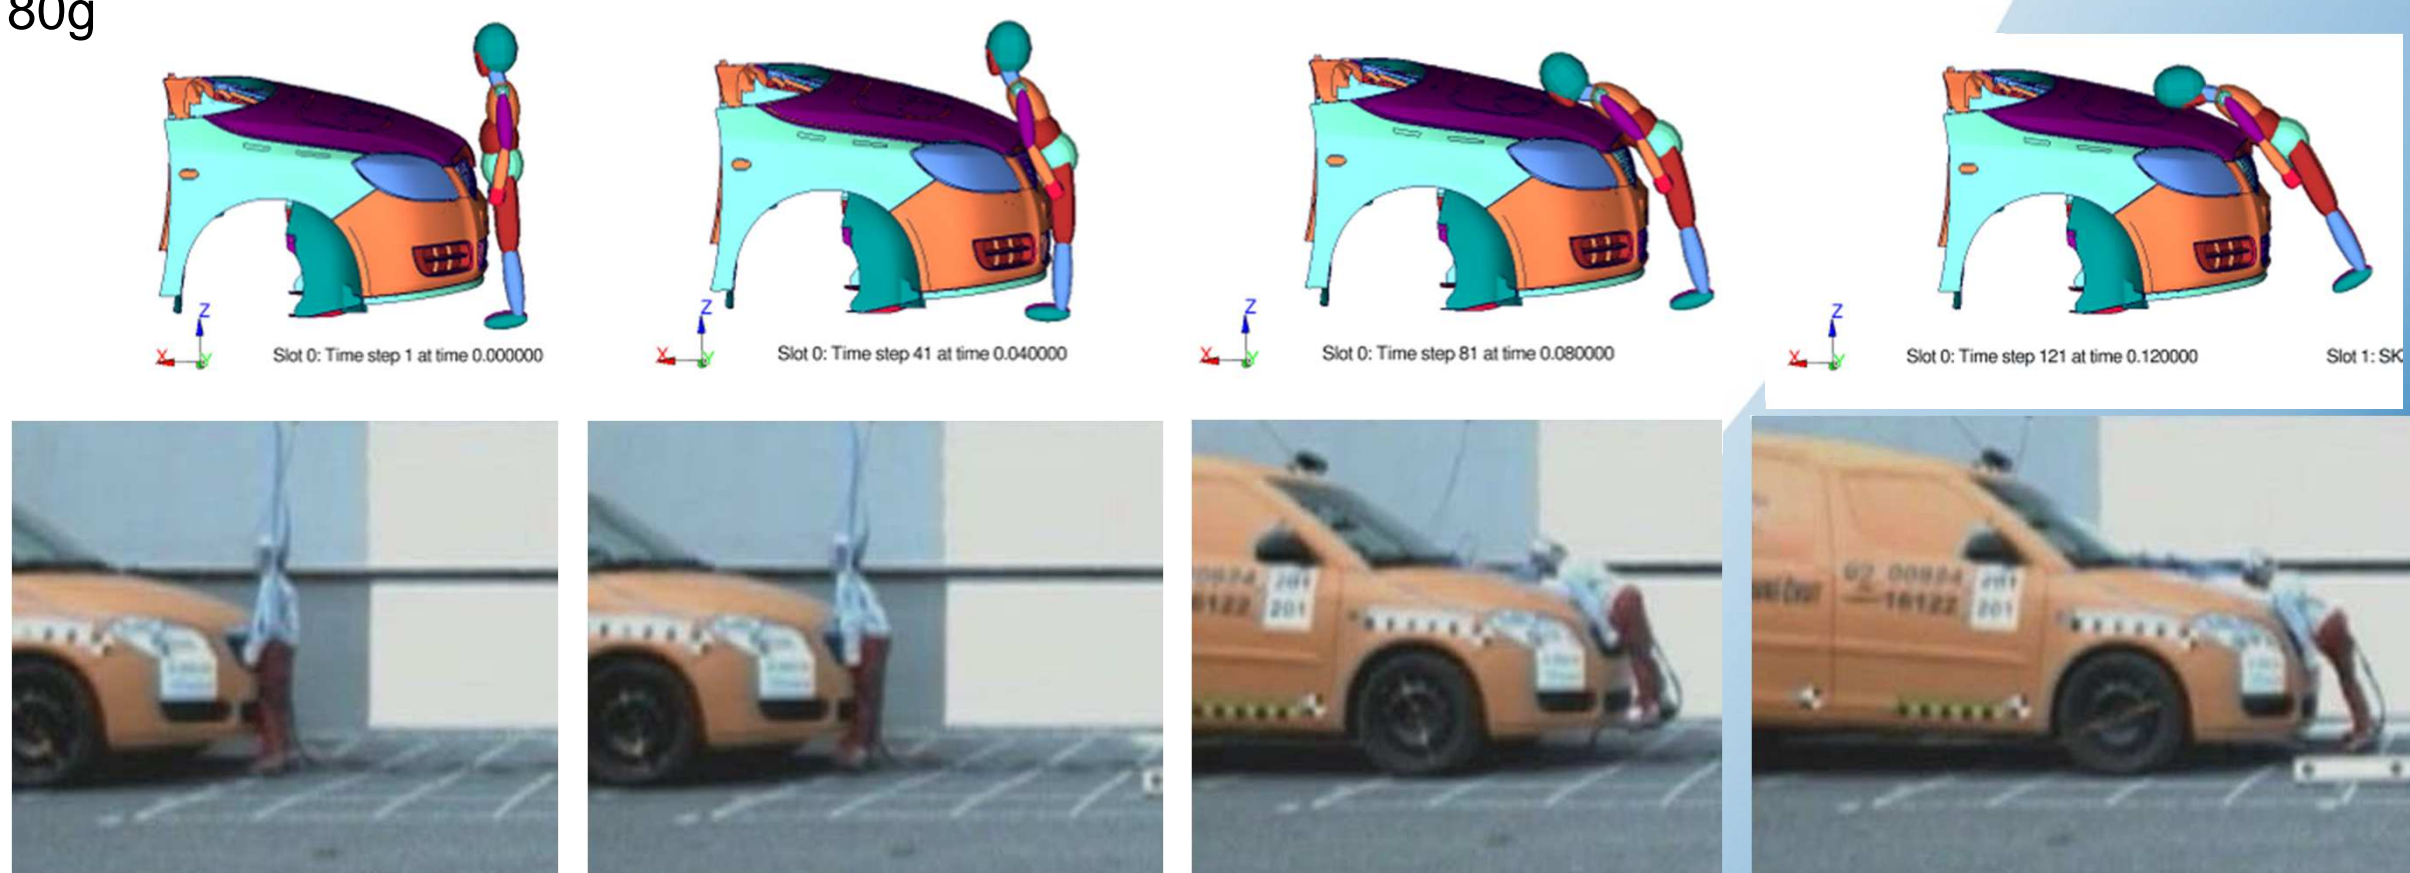
- Provedení matematické simulace primární kolize s užitím softwaru PAM-CRASH a Madymo dle podmínek reálného experimentu za účelem doplnění detekovaných veličin a porovnání výsledků s reálnými testy
