**ČESKÉ VYSOKÉ UČENÍ TECHNICKÉ V PRAZE**

**Střet tramvaje s chodcem**

**Collision of the Tram with Pedestrian**

Bakalářská práce

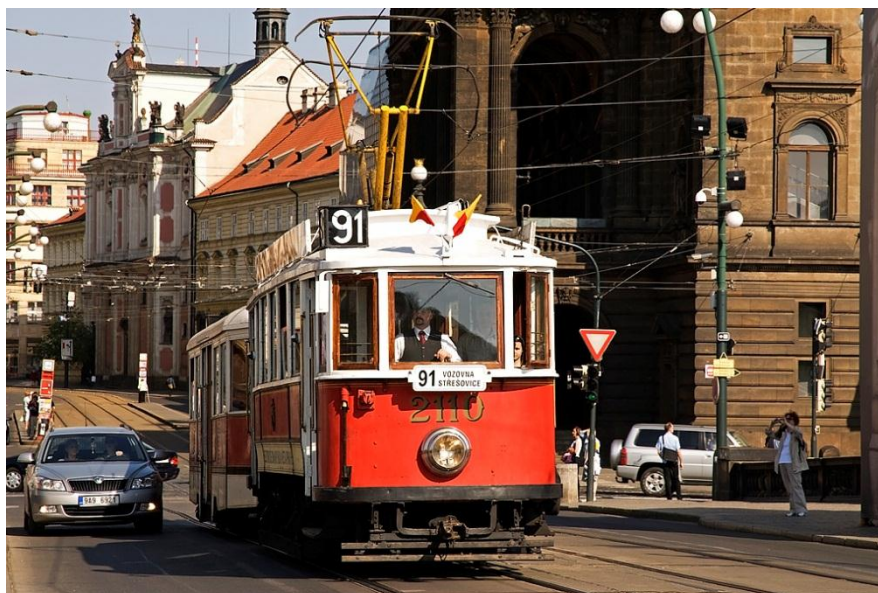
Obrázek 4: Pražská historická tramvaj z továrny Františka Ringhoffera Zdroj: [32]

Vůz vyrobený roku 1927 vagónkou Ringhoffer v Praze na Smíchově byl vybaven tyčovým sběračem proudu. Po vyřazení z provozu se dále používal jako sněhový pluh a nyní slouží jako vyhlídkový historický vůz.

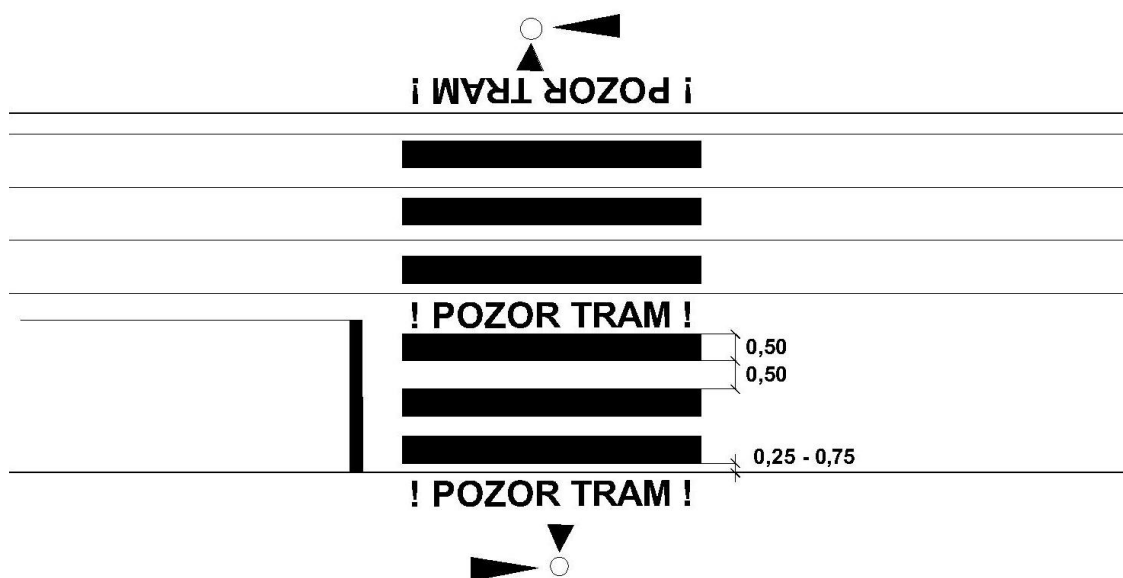
Obrázek 5: Přechod pro chodce na pozemní komunikaci s tramvajovým pásem v úrovni vozovky se SSZ

Na pozemní komunikaci, po které je veden provoz tramvají, lze přechod vyznačit značkou č. V 7 jen pokud je zde provoz řízen světelnými signály. Pouze ve výjimečných a zvláště odůvodněných případech lze přechod přes tramvajové koleje vyznačit značkou č. V 7 bez splnění této podmínky. Nápis „!POZOR TRAM!“, který slouží ke zdůraznění povinnosti chodce dát přednost v jízdě tramvaji, se umísťuje z obou stran v ose přechodu před vstupem do dráhy tramvaje a jeho použití se doporučuje i na okraji vozovky nebo chodníku před vstupem do vozovky. Značka č. V 7 se vyznačuje přes celou šířku pozemní komunikace, a to včetně přechodu přes tramvajový pás. Výjimku tvoří pouze tramvajový pás zvýšený, kdy na tomto pásu (resp. v místě jeho přerušení) se značka č. V 7 nevyznačuje. [49] Díky tomuto upozornění má být chodec schopen lépe vyhodnotit situaci a následně zvážit, zda s ohledem na provoz tramvají může vstoupit na přechod pro chodce tak, aby mohl, pokud možno bez zbytečných zastávek, přecházení dokončit. [44]

Značka č. V 7 se skládá z rovnoběžných čar o šířce 0,50 m, mezery mezi čarami jsou rovněž 0,50 m. Při přechodné úpravě provozu může být značka č. V 7 provedena čarami vyznačujícími obrys značky. Nápis „!POZOR TRAM!“ se vyznačuje bílou barvou s výškou písma 0,25 – 0,35 m. [49]

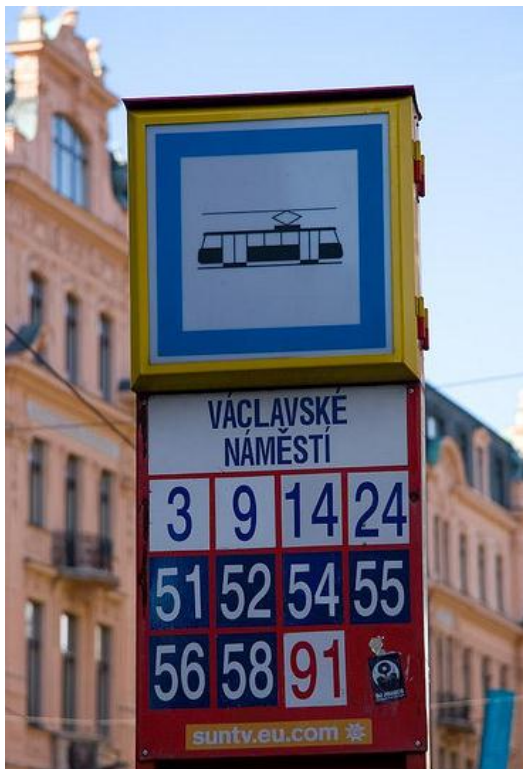
Obrázek 15: Označník na tramvajové zastávce Václavské náměstí v Praze

Označník, sestávající se ze značky „Zastávka“ IJ 4b, informačních prvků (název a typ zastávky) a jízdních řádů, je povinný prvek v označování zastávek. Měl by být umístěn na viditelném místě tak, aby nezakrýval svislé dopravní značení nebo jiná zařízení. Konstrukce označníku nesmí omezovat bezpečný pohyb cestujících a doporučuje se použití pouze jednoho označníku v případě sdružených zastávek.

Levý okraj označníku nesmí přesahovat rozmezí 0,6 – 2 m vzdálenosti od nástupní hrany.[3]

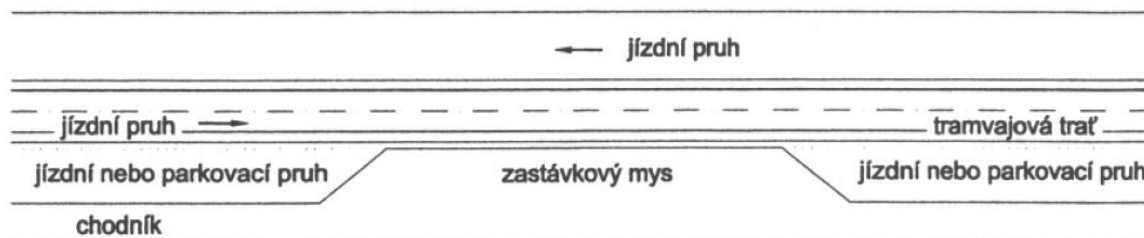
Obrázek 18: Zastávkový mys

Vysazené nepojížděné chodníkové plochy lze využít v místech, kde je trať vedena středem vozovky jako tzv. zastávkový mys. V průběhu odbavování cestujících musí ostatní vozidla zastavit za vozem tramvaje a mají zákaz objíždět ji zleva. Nejčastěji se tento typ zřizuje přerušením parkovacího pruhu v místech, kde byly zastávky s nástupem na vozovku. [26] Konkrétně nejnovější zastávkou tohoto typu je v Praze zastávka Botanická zahrada.
