České vysoké učení technické v Praze

**Vliv konstrukce předí osobních automobilů na střet
s dětským chodcem**

DIPLOMOVÁ PRÁCE

2013

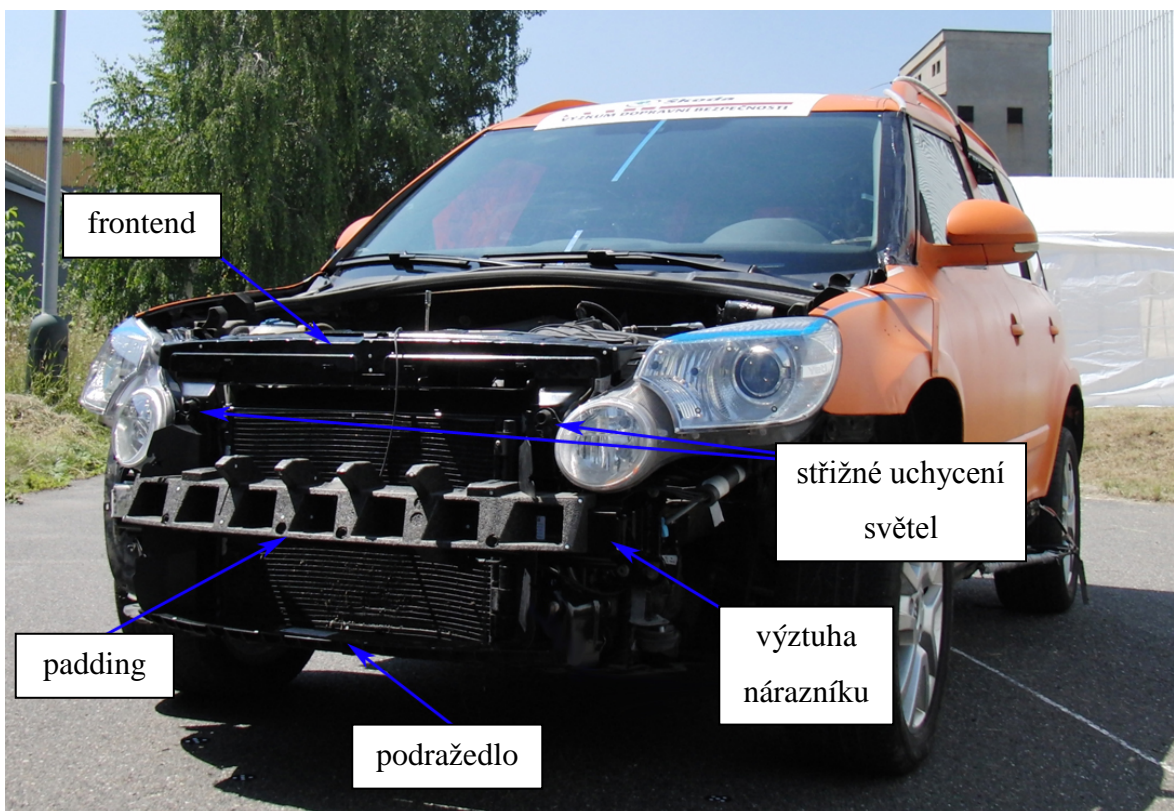
Na následujícím snímku jsou zobrazeny jednotlivé prvky přídě na odstrojeném zkušebním voze.

Obrázek 6 – Skladba bezpečnostních prvků na přídě vozidla SUV

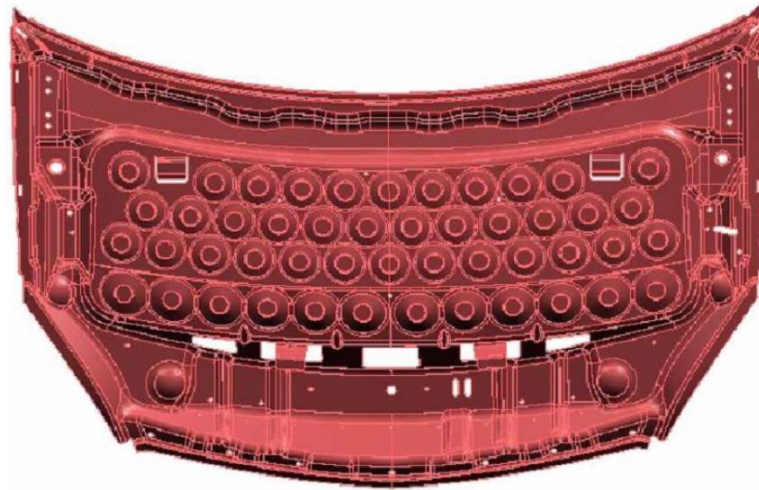
řešení je zejména vhodné pro rozložení tuhosti. Vlastnosti kapoty lze snadno upravovat její výškou, hloubkami prolisů a použitým lepidlem.

Obrázek 10 – Hliníková kapota s kužely [18]

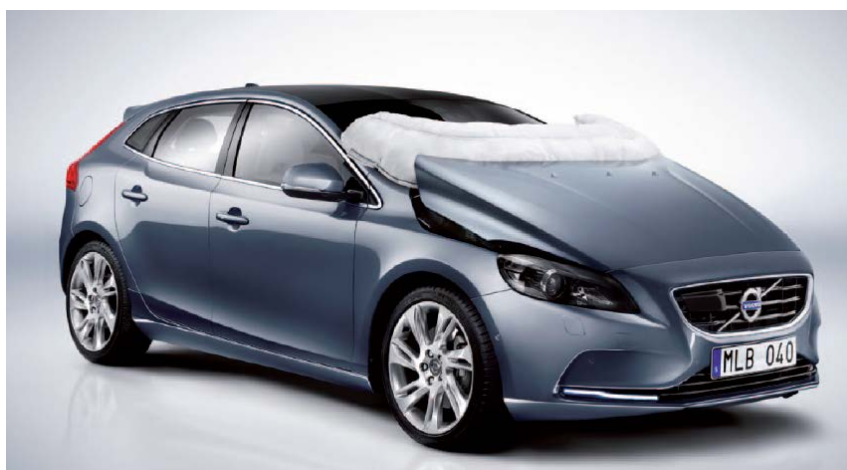
Airbag pro chodce se nachází pod kapotou mezi motorem a předním sklem v místě stěračů. V předním nárazníku je řada senzorů, které měří sílu nárazu v případě kolize s chodcem. V případě kolize s chodcem v rychlostech 20 – 50 km/h dojde k aktivaci airbagu, který se rozvine do spodní třetiny čelního skla a pokryje polovinu A-sloupků. Na obrázcích 12-13 je znázorněno jeho umístění a složení.

Obrázek 12 – Aktivovaný airbag pro chodce [35]

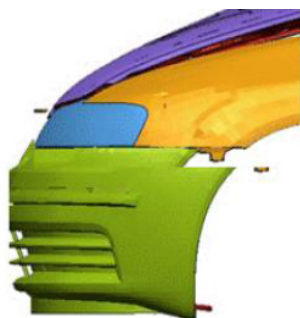
Vysunutím aktivního spojleru/nárazníku lze dosáhnout zvětšení deformačního prostoru. Slouží zejména jako ochrana dolních končetin. Opět je založen na senzorech a jejich odezvě na chodce. Výsuvný systém může být realizován několika způsoby. Lze použít

základní poloha

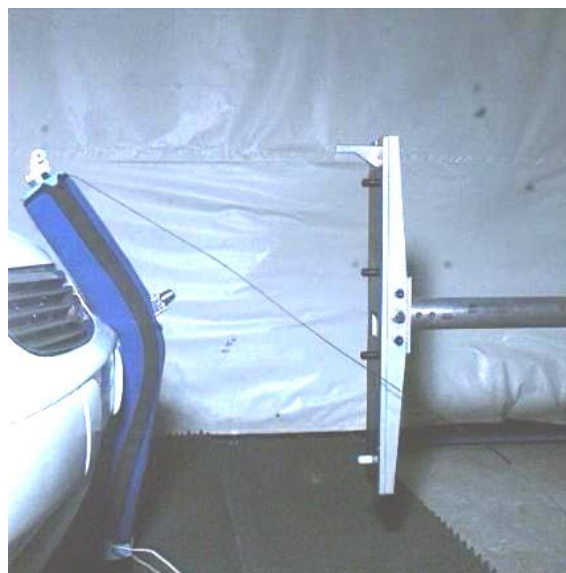
Během tohoto testu se vystřelí impaktor stehna rychlostí 40 km/ na předem vybraná místa na referenční křivce nárazníku. Referenční křivka je rozdělena na šestiny. V každém segmentu lze provést pouze jeden test.

Obrázek 22 – Impaktor dolní končetiny

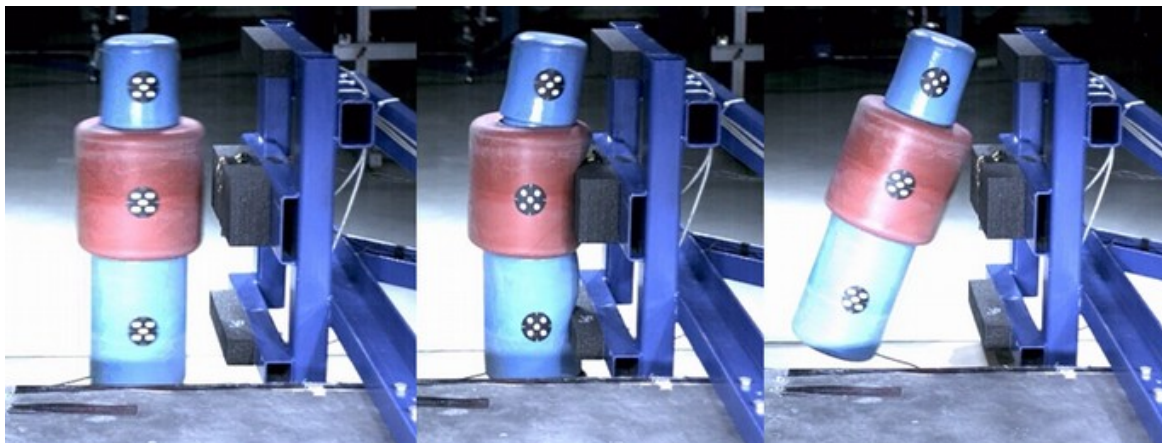
Tento speciální impaktor byl vyvinut za účelem testování detekce chodců. Těleso je jednoduché, robustní a nezávislé na okolní teplotě. Díky kvalitnímu návrhu je možné přesné zhodnocení místa a síly dopadu.

Obrázek 23 – PDI impaktor vyvinut pro systém detekce chodců [3]

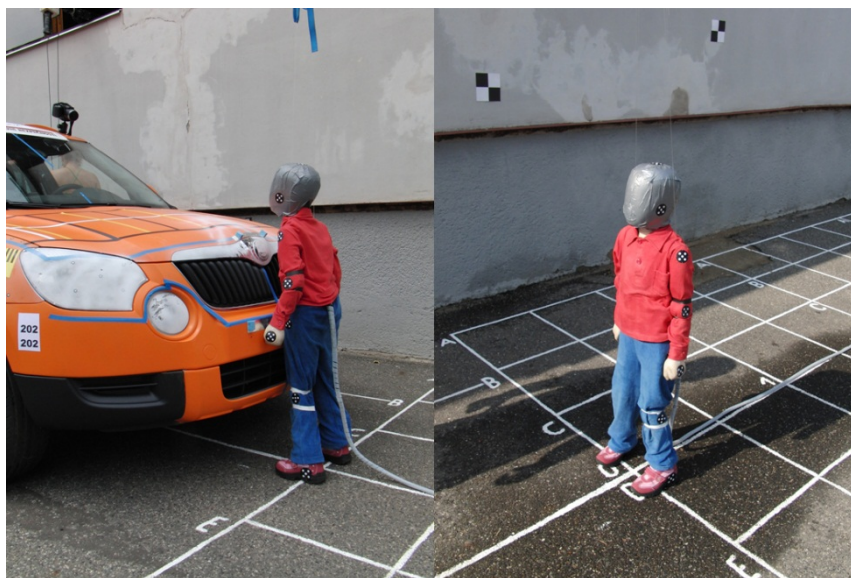
Metodika všech čtyřech dynamických zkoušek byla totožná. Vždy v ní figurovala dummy P6 šestiletého dítěte. Během testů byly použity celkem tři automobily kategorie M1. Při kolizi stála figurína čelem k vozidlu ve spatném stoji v podélné ose vozidla (viz Obr. 1).

Obrázek 24 – Základní pozice figuríny čelem proti směru jedoucího vozidla

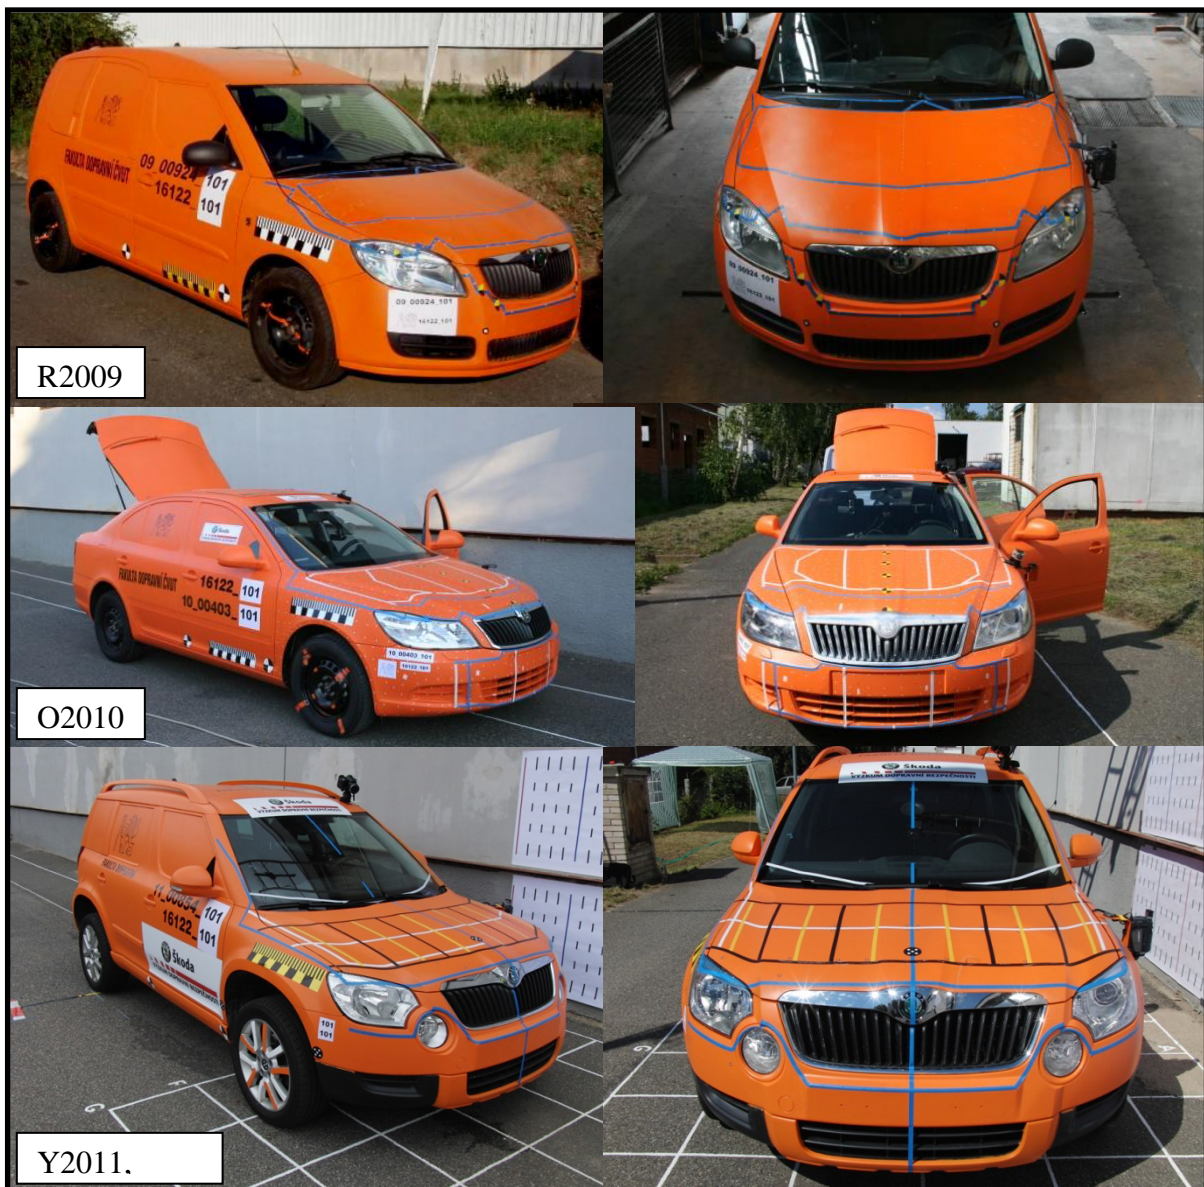
Zóny na předních jednotlivých vozidel dle příslušných pravidel jsou vyobrazeny na Obr. 3. V levém sloupci se nachází šikmý pohled na automobily, v pravém sloupci je pohled na přídě vozidel v ose kolize.

Obrázek 28 – Zóny na předích automobilů při testech R2009, O2010, Y2011, Y2012

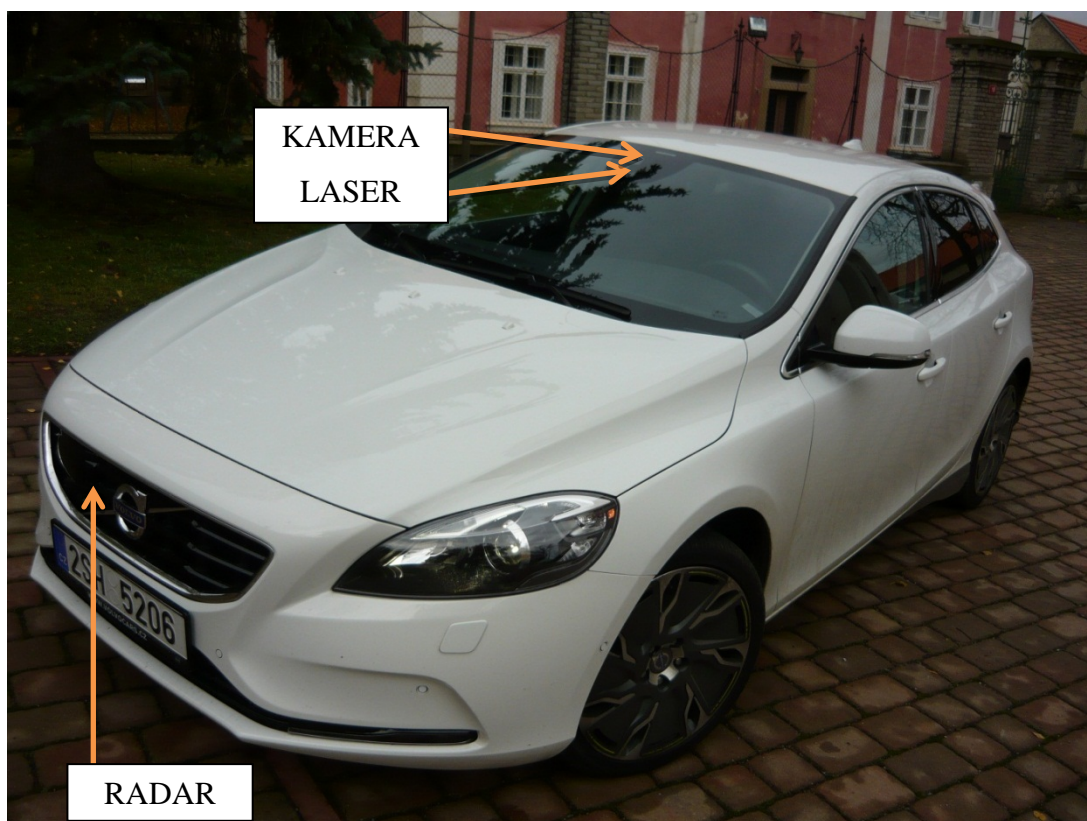
Nadstandardní technická výbava automobilu využívá radar, laser a kameru. Umístění jednotlivých je znázorněno na Obr. 30.

Obrázek 30 – Příd' Volvo V40

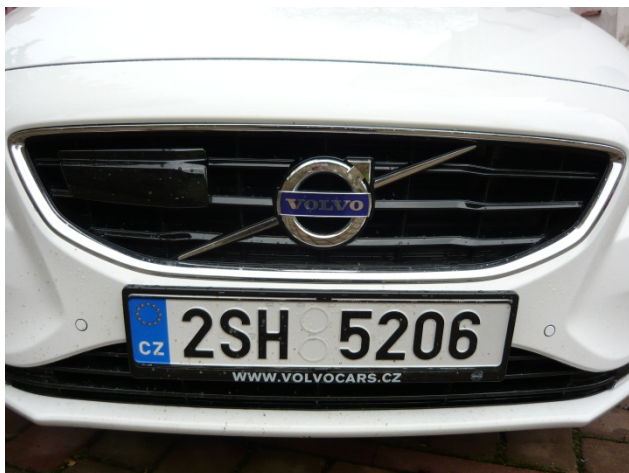
Obrázek 32 – Radar na přídí

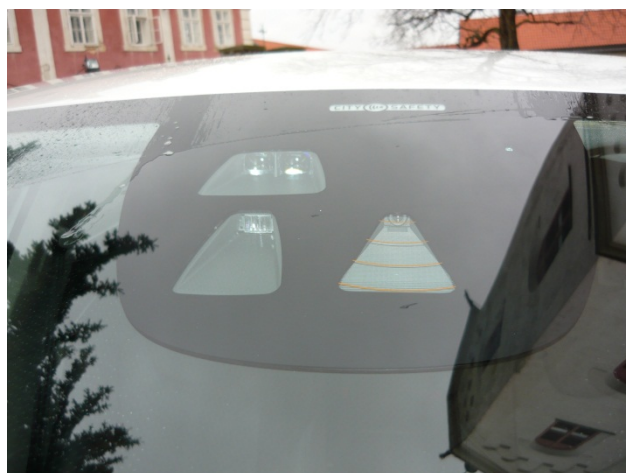
Obrázek 31 – Kamera, vysílač a přijímač signálu laseru

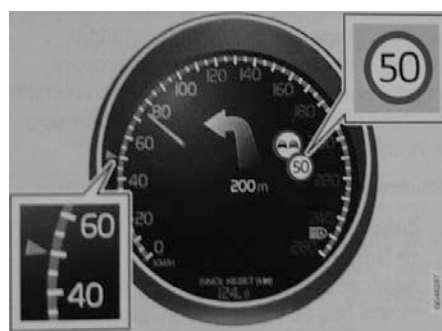
Systém detekce dopravního značení (RSI – Road Sign Information). Jedná se o aplikaci, která díky kameře čte svislé dopravní značení a to následně přehrává na display přístrojové desky hned vedle rychloměru. Připomíná řidiči dopravní značení, zobrazuje informace např. o aktuální rychlosti, začátku/konci komunikace, zákazu předjíždění.

Obrázek 33 – RSI [37]

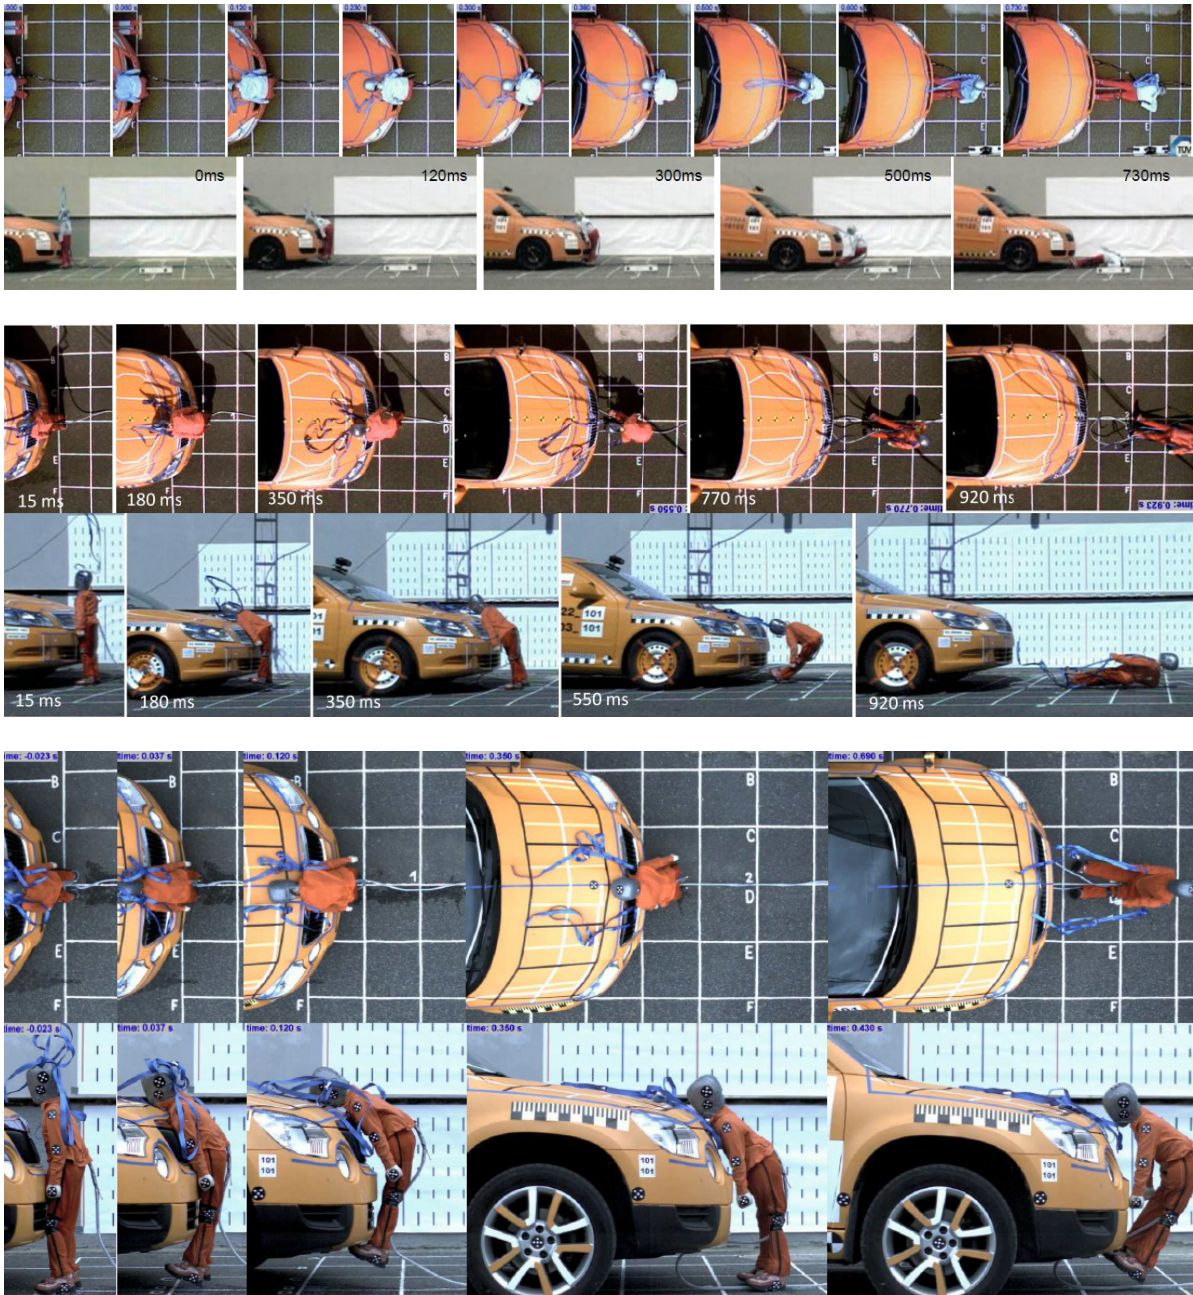
Obrázek 35 – Průběh kolize v místě střetu, 10 km/h, shora Roomster – Octavia – Yeti [5,6,7]

Jednotlivé grafy průběhu nárazů včetně popisu pohybu figuríny jsou umístěny v přílohách.

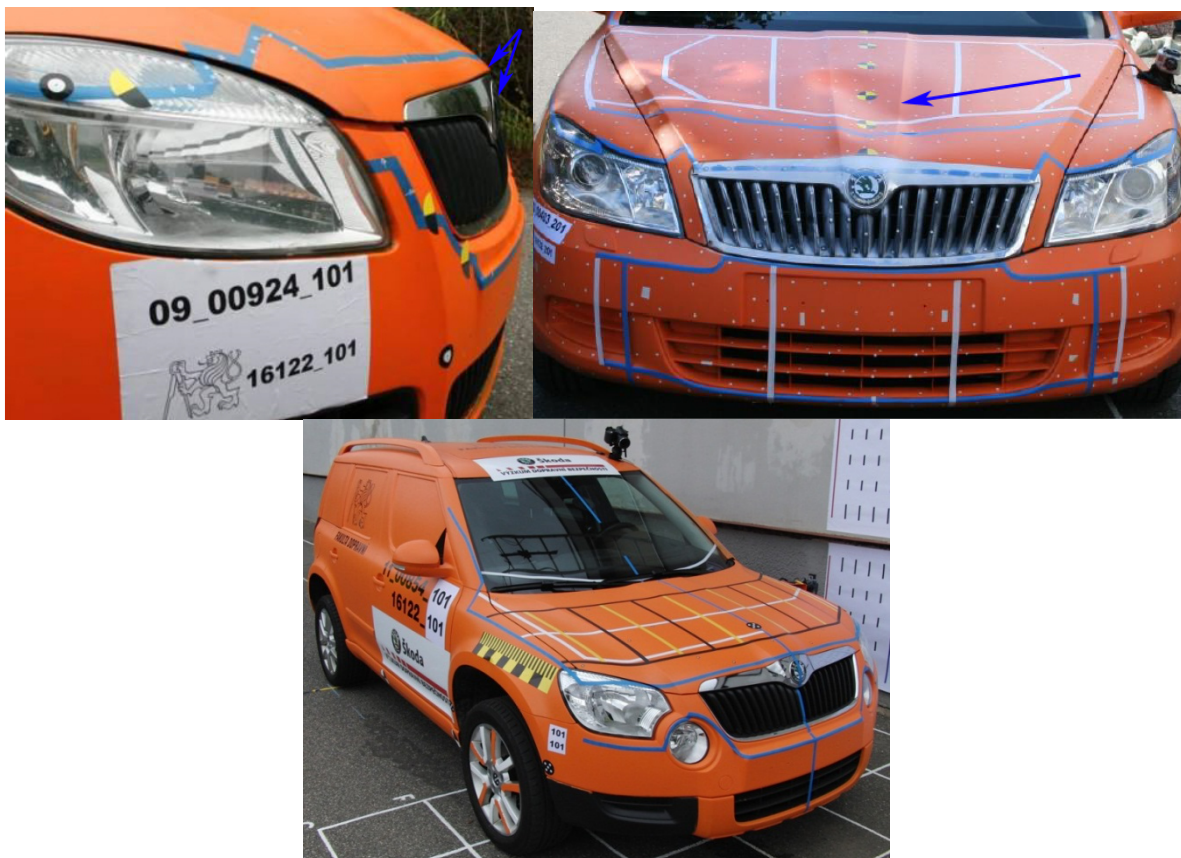
- Škoda Roomster měla prohnutou kapotu v místě loga a krycí lišty kapoty, zbylé prvky na přídi zůstaly bez poškození.
- Škoda Octavia II utrpěla deformaci kapoty v místě nárazu hlavy, zbylé prvky na přídi zůstaly bez poškození. Na spojleru byly nalezeny zbytky vláken kalhot figuríny.
- Škoda Yeti měla veškeré prvky na přídi bez poškození a deformací.

Obrázek 36 – Stav automobilů po kolizi, zleva Roomster, Octavia, Yeti

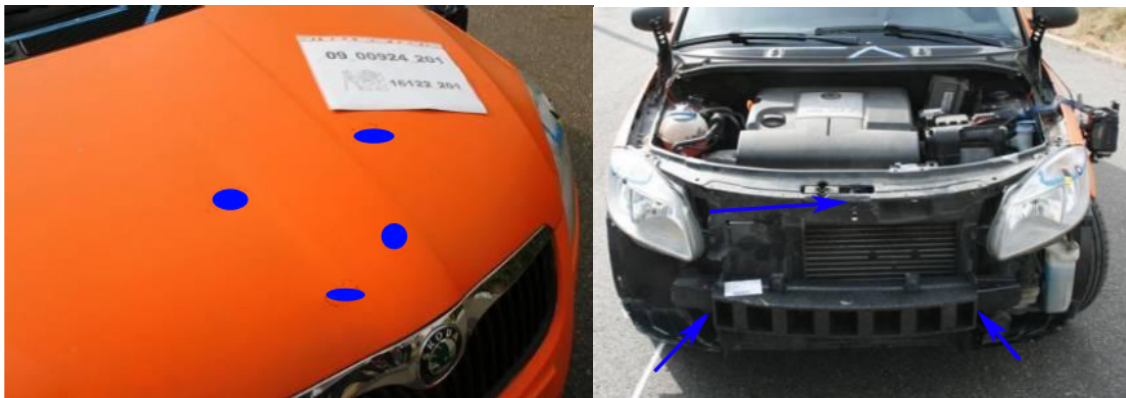
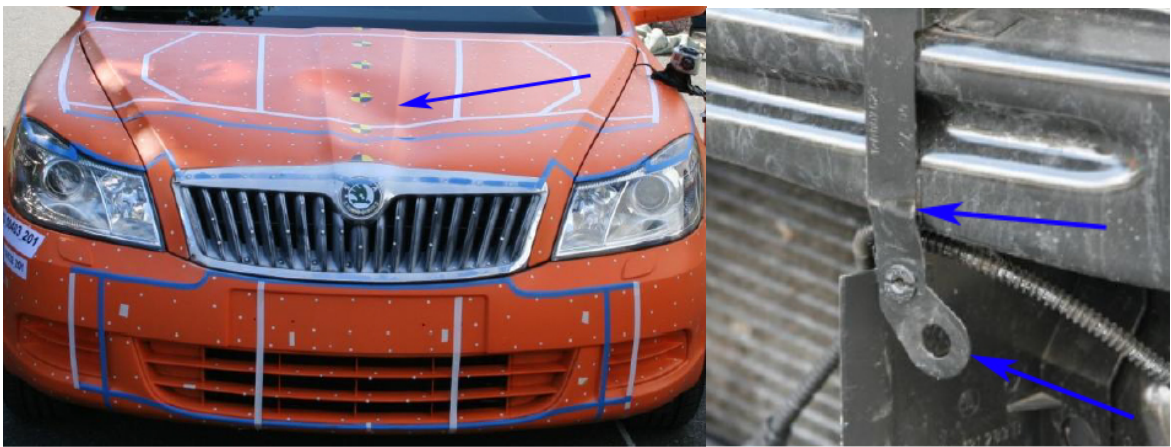
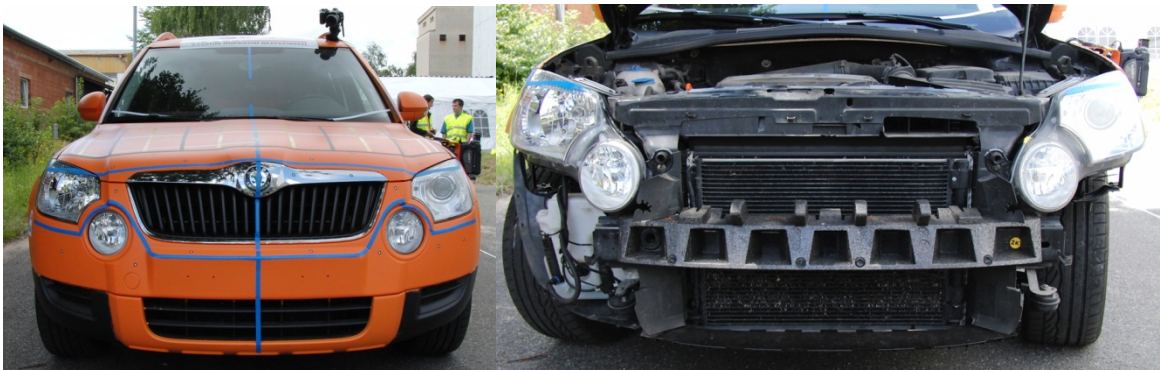
- Škoda Roomster měla prohnutou kapotu v místě loga a krycí lišty kapoty, došlo k prasknutí krycí lišty a mírným deformacím kapoty. Došlo k ohnutí frontendu a držáků nárazníku.
- Škoda Octavia II utrpěla deformaci kapoty v místě nárazu hlavy a ohnutí držáků nárazníku umístěných na výztuze nárazníku. Zbylé prvky na přídi bez poškození. Na spojleru byly nalezeny zbytky vláken kalhot figuríny.
- Škoda Yeti:
 - Y2011: veškeré prvky na přídi bez poškození a deformací,
 - Y2012-201: veškeré prvky na přídi bez poškození a deformací, pouze došlo k odloupení laku na spodní části spojleru,
 - Y2011-201: veškeré prvky na přídi bez poškození a deformací,
 - Y2011-201: veškeré prvky na přídi bez poškození a deformací.

Obrázek 38 – Stav automobilů po kolizi, shora Roomster, Octavia, Yeti

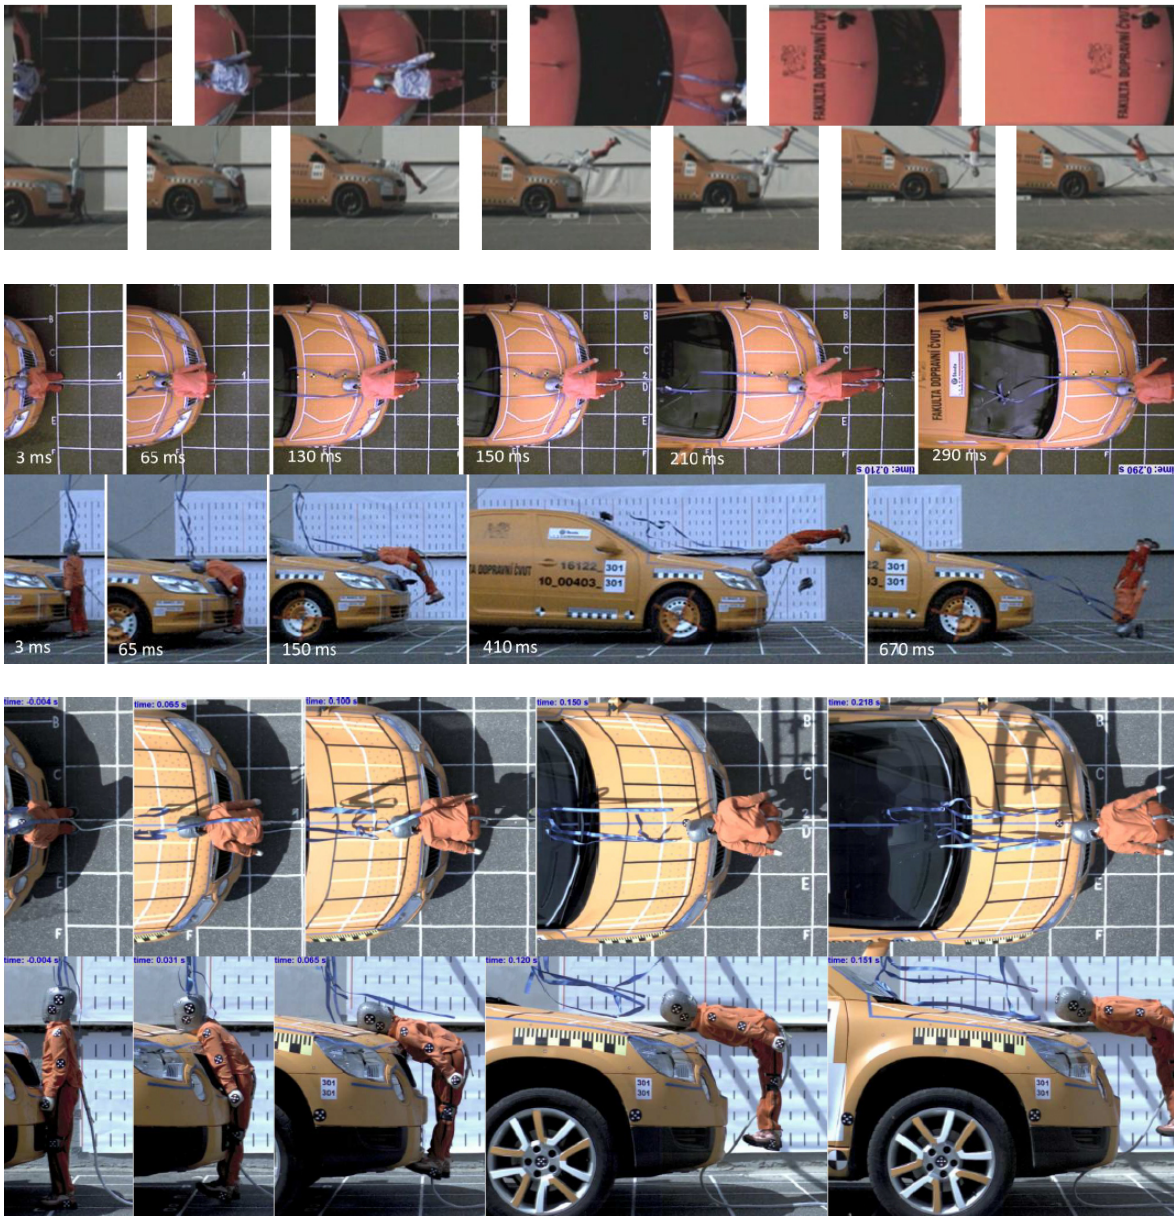
*Obrázek 39 – Průběh kolize v místě střetu, 30 km/h, shora Roomster – Octavia – Yeti
[5,6,7]*

Jednotlivé grafy průběhu nárazů včetně popisu pohybu figuríny jsou umístěny v přílohách.

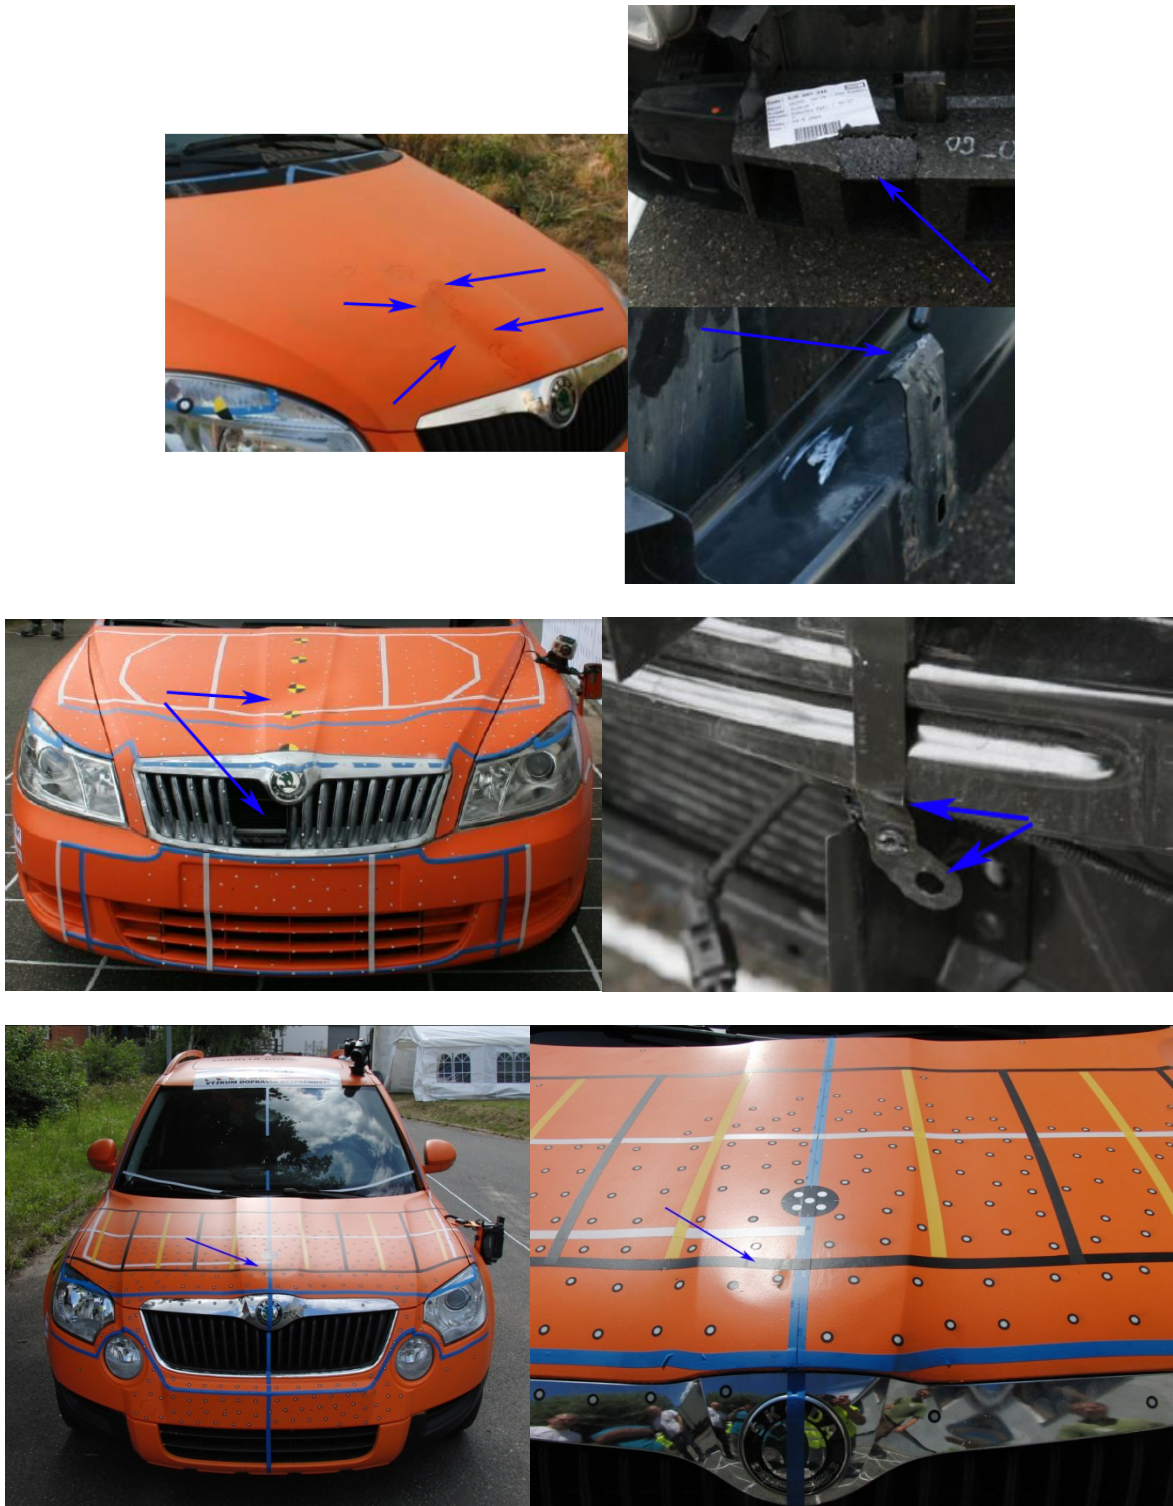
- Škoda Roomster: došlo k vycvaknutí spodní plastové mřížky krytu nárazníku a FGS příčnicku, kapota prohnutá v místě loga a krycí lišty kapoty, větší deformace kapoty napravo od prolisu. Dále došlo k ohnutí frontendu a držáků nárazníku včetně vylomení paddingu.
- Škoda Octavia II utrpěla deformaci kapoty v místě nárazu hlavy a ohnutí držáků nárazníku umístěných na výztuze nárazníku. V masce byla vylomena část žebrování (4 žebra). Zbylé prvky na přídi zůstaly bez poškození. Na spojleru byly nalezeny zbytky vláken kalhot figuríny.
- Škoda Yeti: došlo pouze k mírné deformaci kapoty v místě nárazu hlavy, veškeré další prvky na přídi zůstaly bez poškození a deformací.

Obrázek 40 – Stav automobilů po kolizi, shora Roomster, Octavia, Yeti

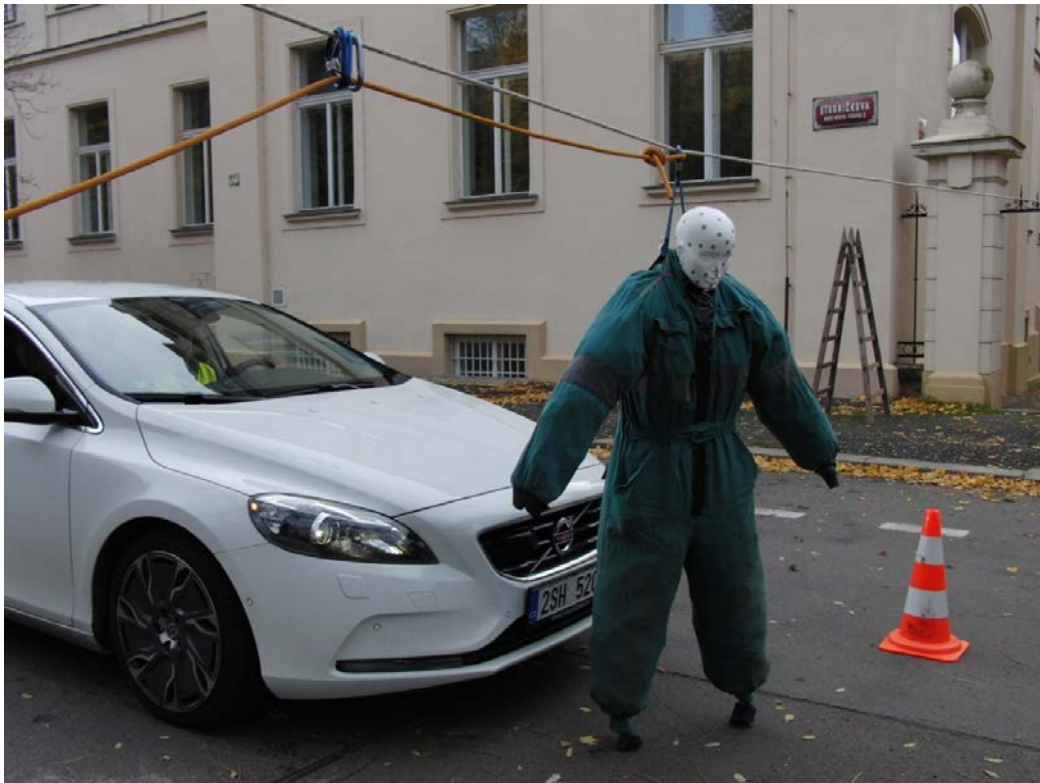
Přes naši zkušební trať jsme měli nataženo lano, na kterém visela figurína. Automobil jsme zkoušeli v různých rychlostech rozjet naproti figuríně – detekovat figurínu – nechat automaticky vůz zabrzdit. Systém skutečně nebyl při velmi nízké rychlosti aktivní, nad 4 km/h proti stojící „osobě“ fungoval bezproblémově. Maximální naprosto bezpečná rychlost pro zastavení byla 35 km/h. Při rychlosti 43 km/h došlo k lehkému dotyku předního nárazníku s dolními končetinami figuríny, což by se v realitě mohlo obejít bez vážnějších následků. Vzhledem k povětrnostním podmínkám, mokré vozovce a okolní teplotě považují výsledky za adekvátní. Menší postavu než 80 cm skutečně již systém nerozpozná.

Obrázek 41 – Místo kontaktu vozidlo-figurína

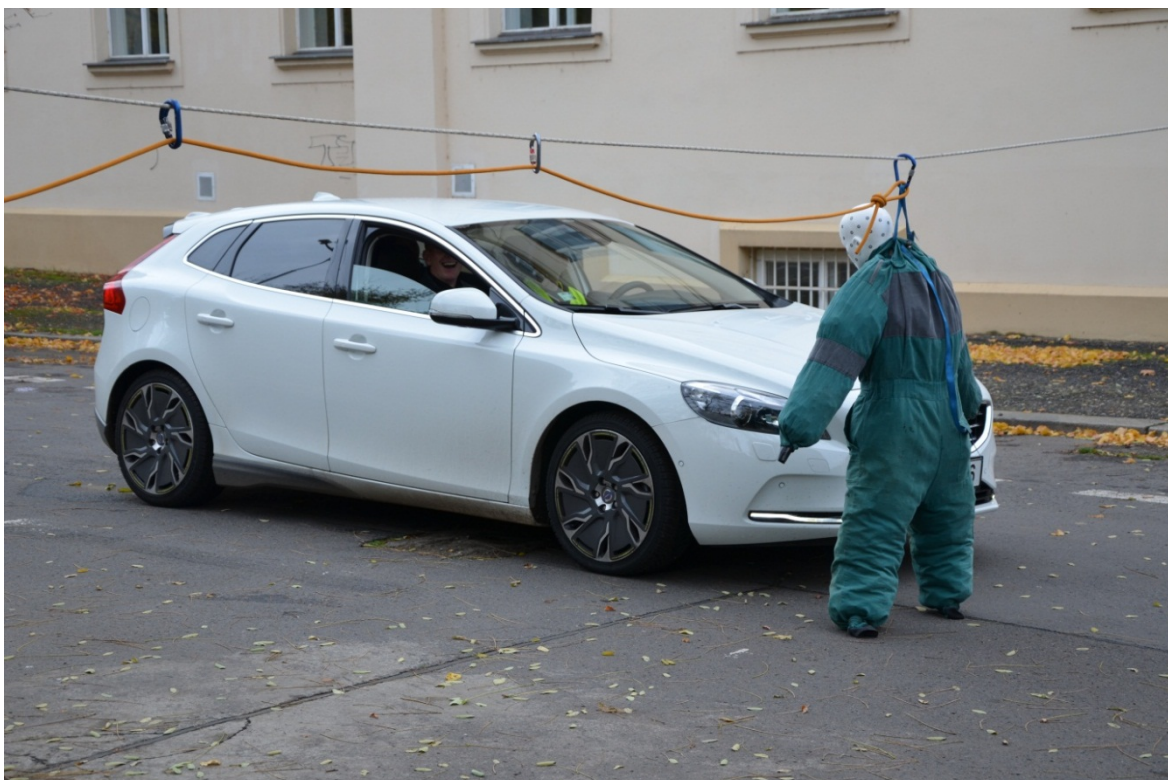
V případě, že figurína během simulované chůze táhla nohy po zemi za sebou, vůz přítomnost osoby vůbec nezjistil, protože pravděpodobně nebyla splněna podmínka rozpoznání siluety lidského těla.

Obrázek 42 – Jdoucí figurína, místo středu PP roh, auto detekuje a nebrzdí

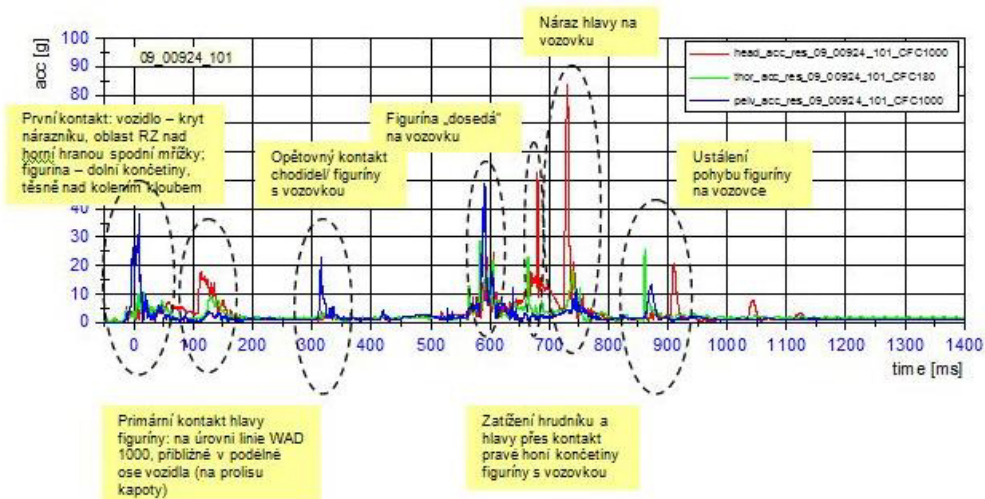
Průběh zrychlení působícího na figurínu, zkouška 09_00924_101, Roomster, 10 km/h [5]
