Ústav soudního znaleství v dopravě K622

Volvo V40 – testování systému detekce chodců

Vypracoval: Ing. Josef Burket

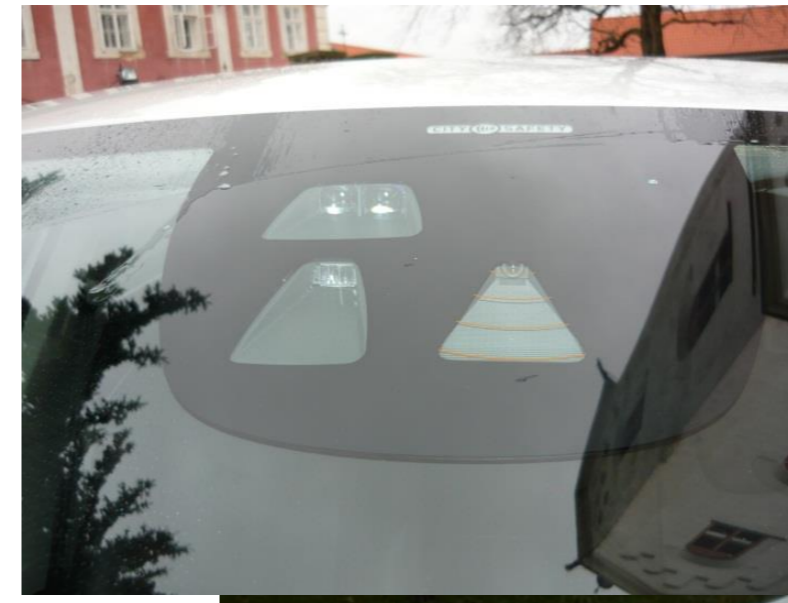
KAMERA
LASER

V případě detekce chodců je nutné, aby postava splňovala parametry **siluety těla**, to znamená, že musí mít hlavu, ramena, paže, trup a nohy. Limity kamery však končí poměrně brzo a to zejména se soumrakem. Níže jsou uvedené vlastnosti programu.

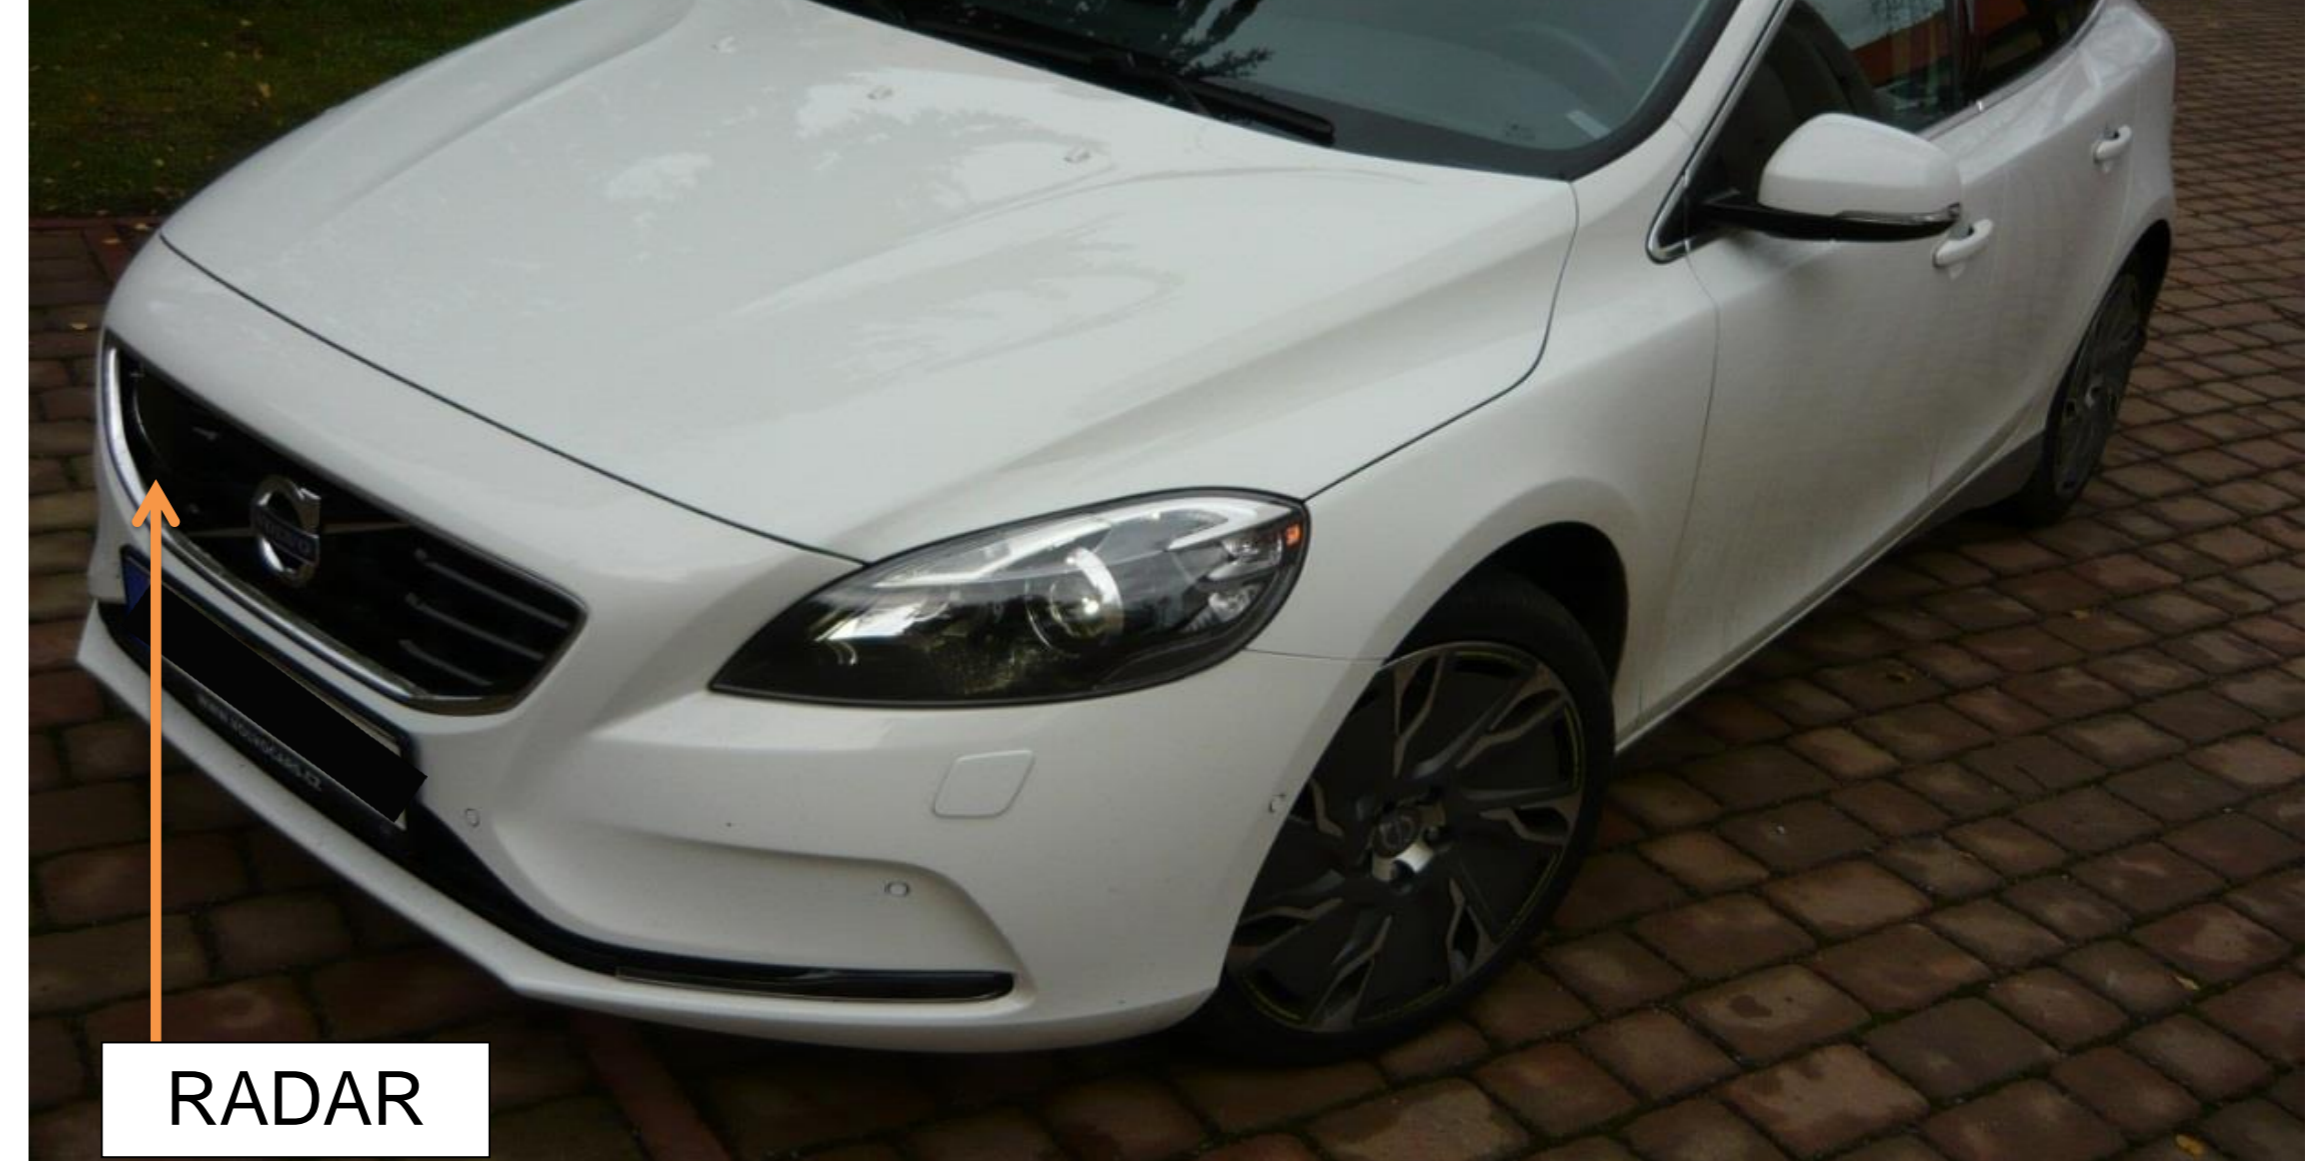
RADAR

Řidič je varován před kolizí s dalším vozidlem nebo chodcem na základě rozpoznání souhrnných algoritmů a dat z radaru a kamery.

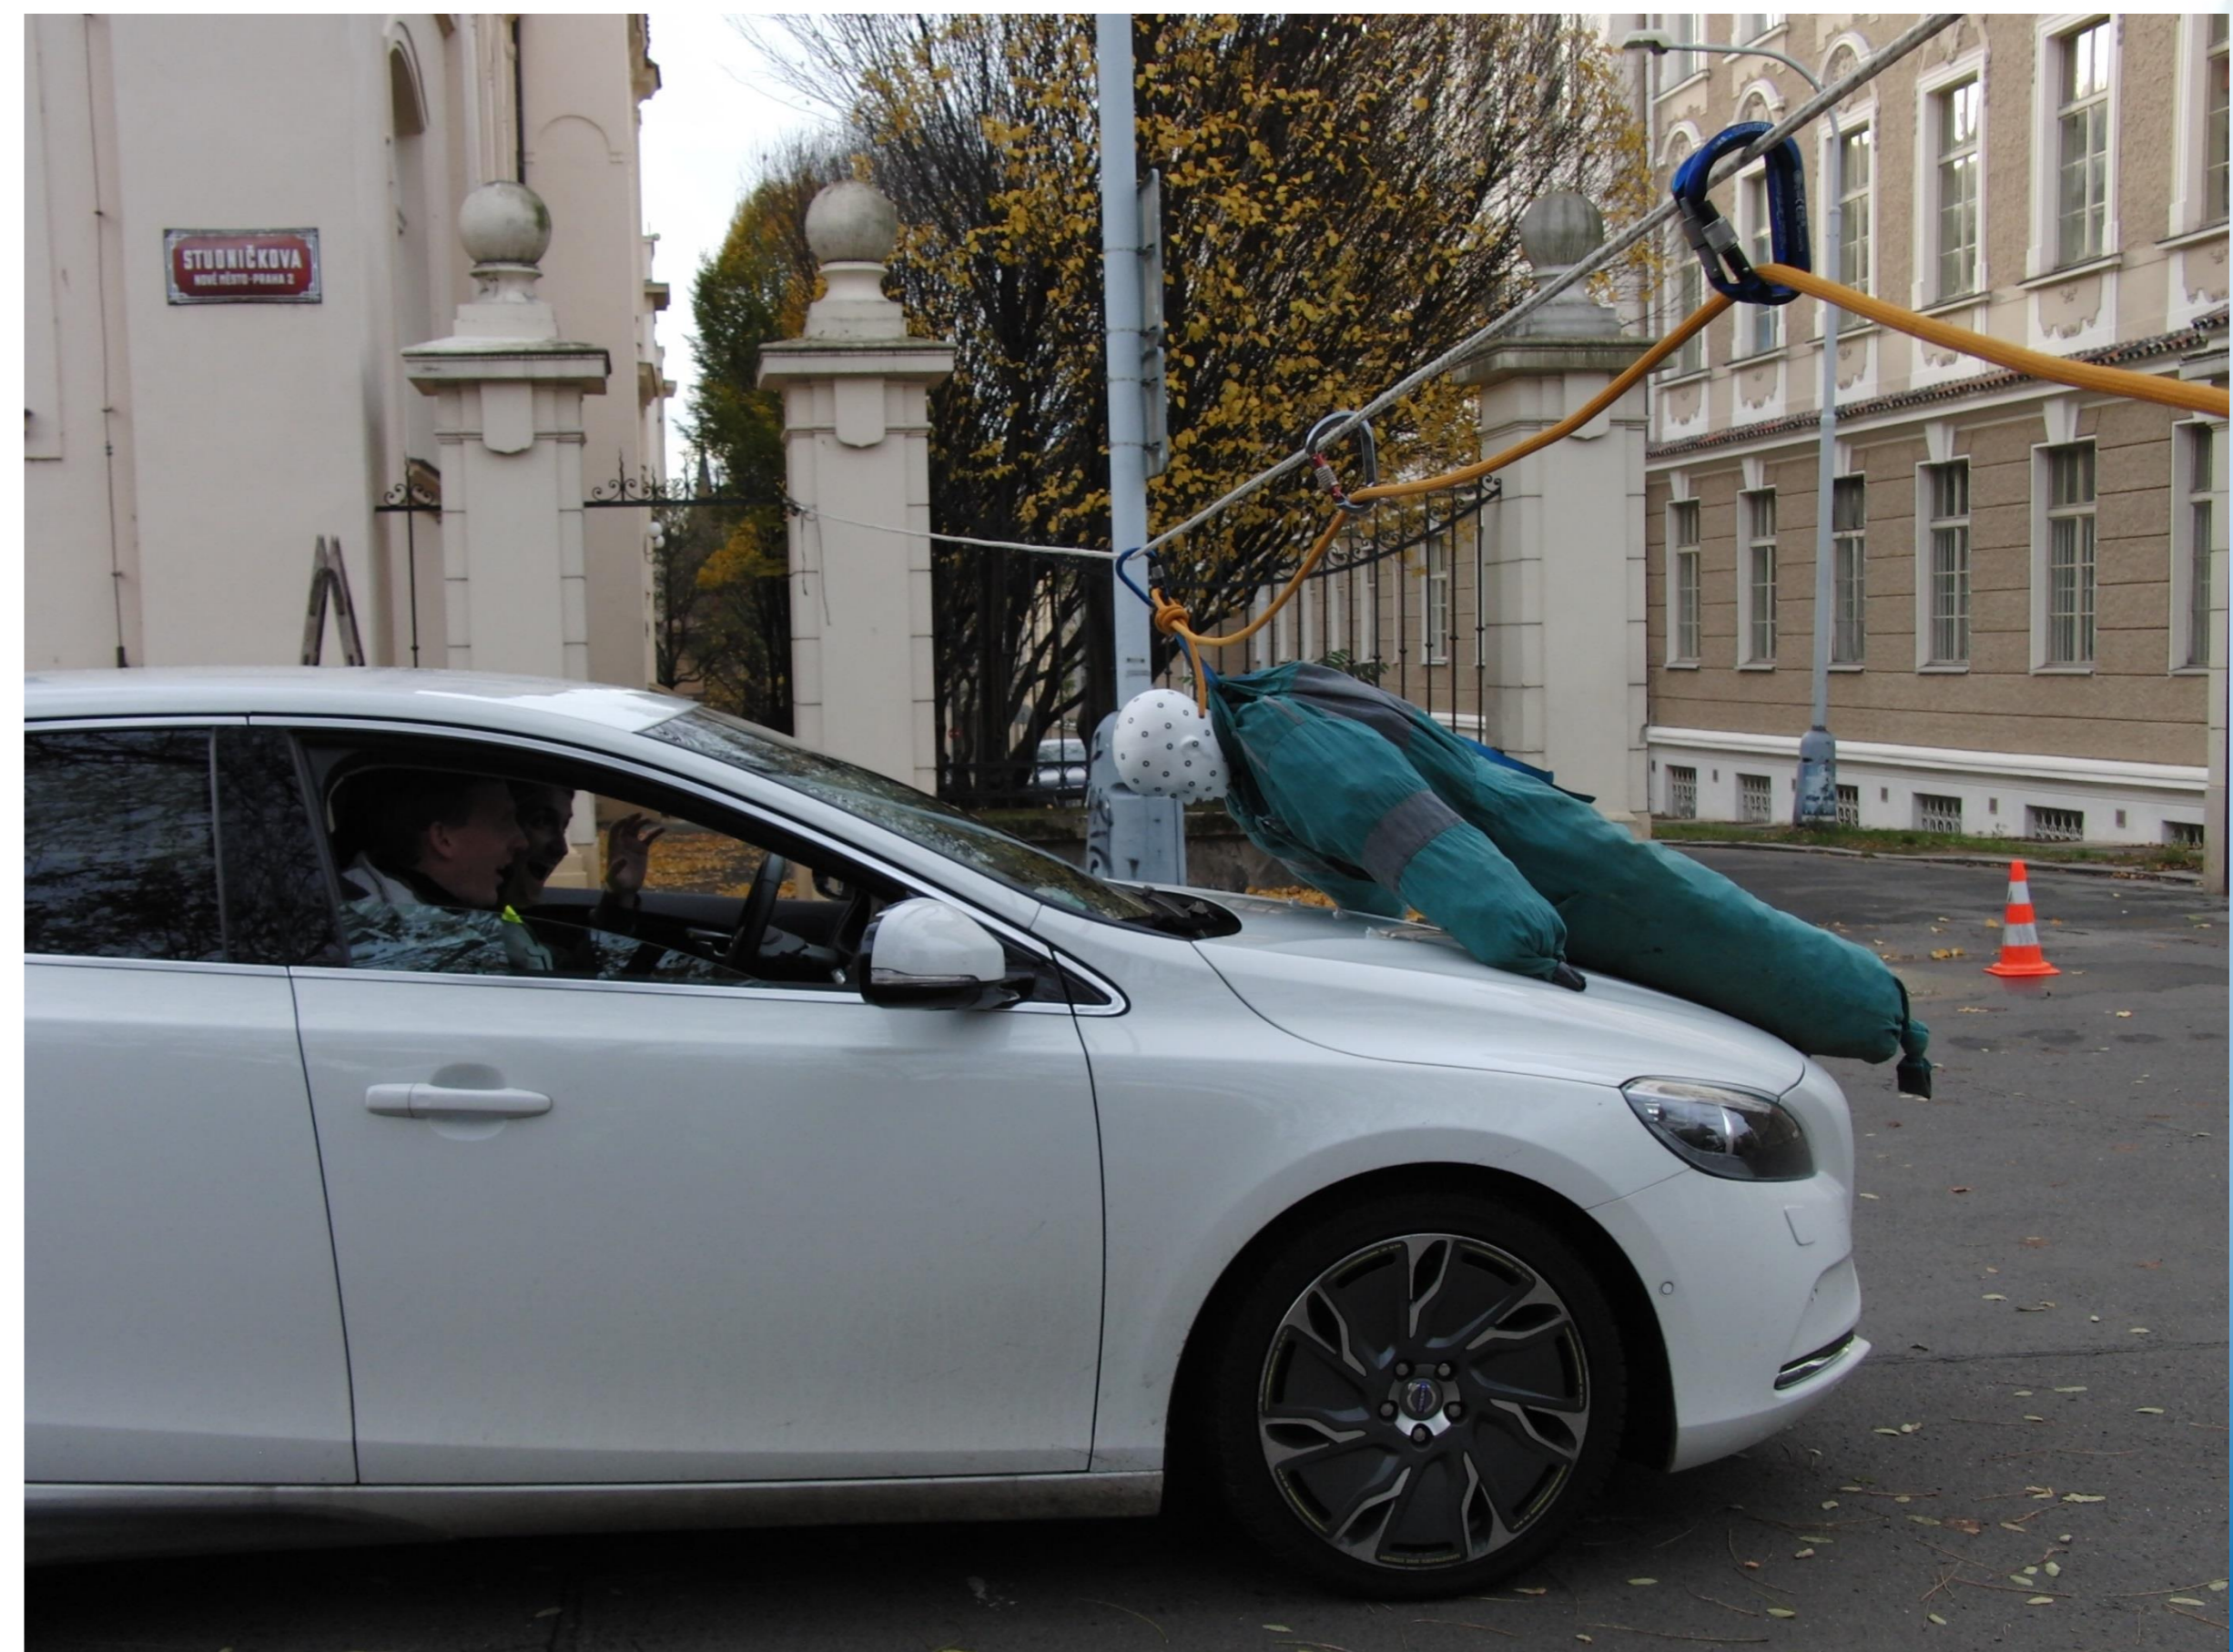
zinscenované foto

Jednotlivé testovací rychlosti se pohybovaly v rozmezí 10 – 43 km/h. Přeš zkušební trať bylo nataženo lano, na kterém visela figurína. Maximální naprosto bezpečná rychlost pro zastavení při detekci stojící figuríny byla 35 km/h. Při rychlosti 43 km/h došlo k lehkému dotyku předního nárazníku s dolními končetinami figuríny.

Pokud byla figurína při střetu v ose automobilu, vůz skutečně spustil detekci, audiovizuální varování a samočinně zastavil. Tento test jsme opakovali asi 30x a vždy proběhl se stejným výsledkem. Jakmile ale byla figurína mimo osu automobilu, tj. oblast světla/blatníku, bylo spuštěno pouze audiovizuální varování bez následného brzdění. Vůz tedy zjistil přítomnost chodce, nespustil však automatické brzdění.
