SÉRIE DYNAMICKÝCH ZKOUŠEK STŘETU OSOBNÍHO AUTOMOBILU S DĚTSKÝM CHODCEM

FD ČVUT v Praze provedla v rámci základního výzkumu sérii dynamických zkoušek pasivní bezpečnosti dětského chodce při střetu s osobním vozidlem kategorie M1 při různých kolizních rychlostech (10, 20, 30km/h).

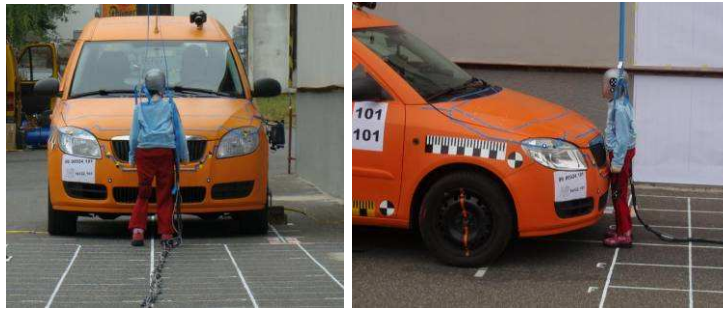
Obr. 1 - Pozice figuríny vzhledem ke kolidujícímu vozidlu

- c) Pozice figuríny čelem ke kolidujícímu vozidlu, stoj spatný v prodloužení podélné osy vozidla (viz obr.1)

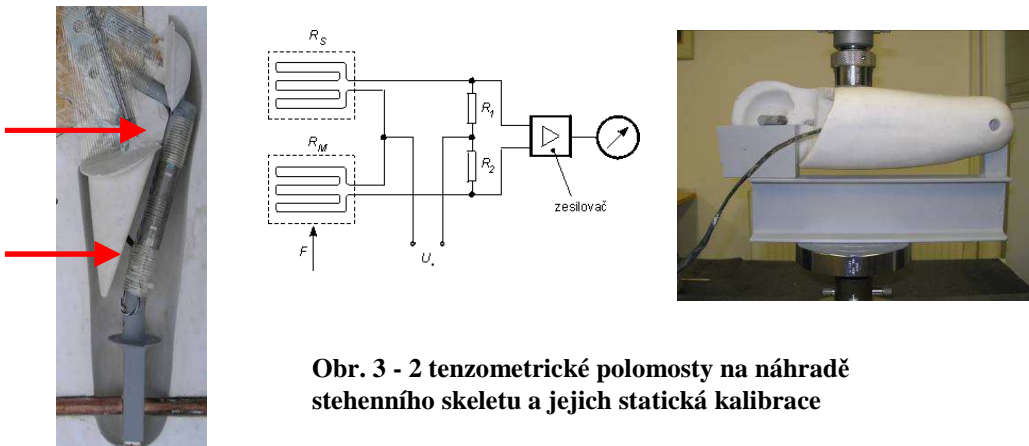
Obr. 3 - 2 tenzometrické polomosty na náhradě stehenního skeletu a jejich statická kalibrace

- kontaktní síla působící na stehenní kost, jednoosá napjatost tenzometricky (za tímto účelem byla vytvořena náhrada stehenního segmentu jejíž skelet byl osazen tenzometry)

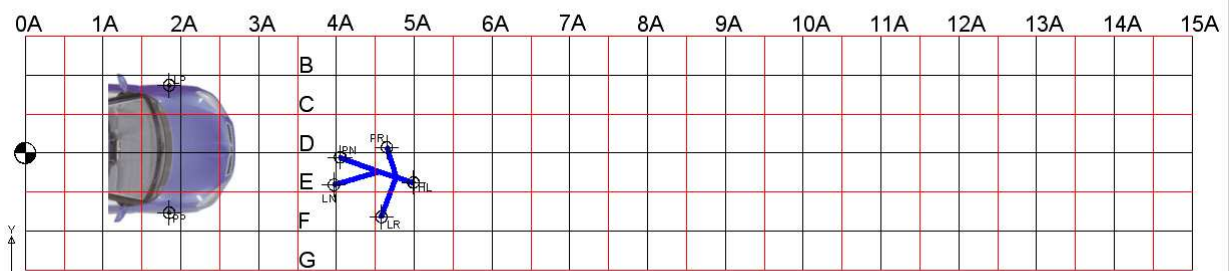
Schéma 2 konečná poloha objektů po testu 09_00924_201

místo střetu: X= 0.0000 Y= 0.0000
 poloha levého předního kola: X= 1.8509 Y= 0.8680
 poloha pravého předního kola: X= 1.8509 Y= -0.7656
 poloha levé nohy: X= 3.9660 Y= -0.4072

poloha pravé nohy: X= 4.0468 Y= -0.0532
 poloha levé ruky: X= 4.5793 Y= -0.8189
 poloha pravé ruky: X= 4.6463 Y= 0.0728
 poloha hlavy: X= 4.9906 Y= -0.3762
