**IDENTIFIKACE DOPRAVNĚ – BEZPEČOSTNÍCH  
DEFICITŮ NA SILNICI I/38**

**DIPLOMOVÁ PRÁCE**

**2019**

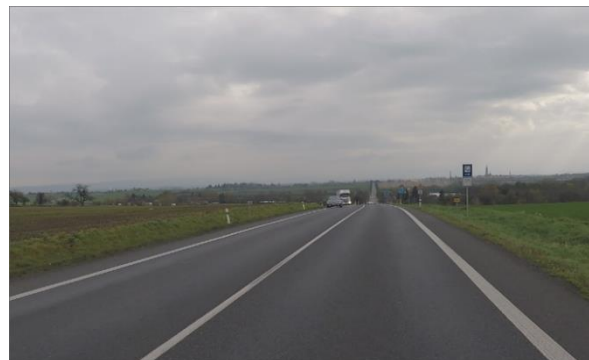
Riziková změna vedení trasy, kdy například při snížené viditelnosti řidič nemusí zaznamenat směrový oblouk a vyjet ze silnice. V některých případech nastává i rizikový průhled na původní vedení PK v místě, kde vede obchvat.

Obrázek 61 – Náhlá změna směrového vedení komunikace, rizikový průhled – staničení km 100,478 (ID 16294)

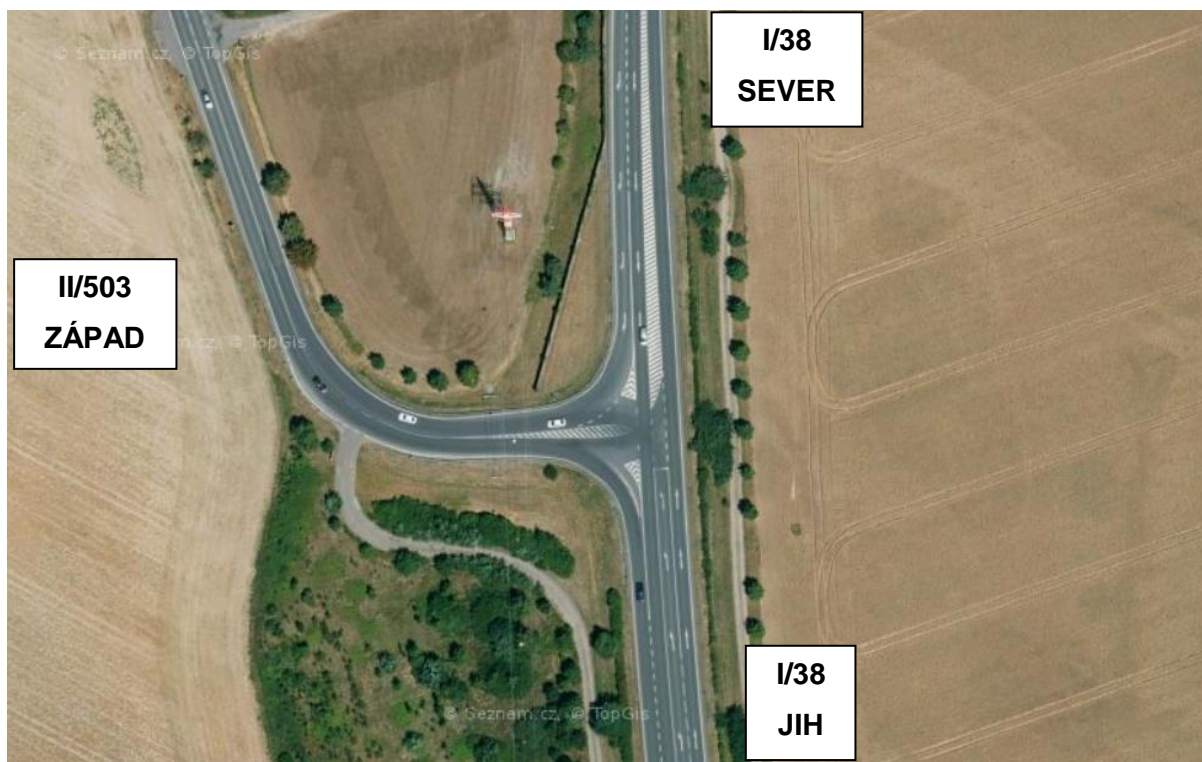
Obrázek 63 – Sledovaná lokalita 01. [20]

Sledovanou lokalitu představuje tříramenná styková křižovatka, která je tvořena křížením silnice I/38 v provozním staničení km 65,508 a silnicí II/503 na konci svého staničení (km 7,081). V tomto místě silnice I/38 slouží jako obchvat města Nymburk, naopak silnice II/503 slouží jako průtah městem Nymburk a dále obcemi Kovanice a Chvalovice. Hlavní komunikace je vedena v ose silnice I. třídy a je vyznačena pomocí SDZ P 1 „Křižovatka s vedlejší pozemní komunikací“ a dodatkové tabulky E 2b „Tvar křižovatky“. Vedlejší rameno křižovatky je označeno pomocí SDZ P 3 „Konec hlavní pozemní komunikace“ a následně P 4 „Dej přednost v jízdě!“.

Z pohledu prostorového vedení trasy se křižovatka nachází v mírném levotočivém oblouku (ve směru staničení) a téměř bez výškové změny. Vedlejší rameno se na hlavní komunikaci připojuje kolmo po ostrém levotočivém oblouku (ve směru staničení) a v mírném stoupání. Pro odbočení na vedlejší komunikaci jsou na hlavní komunikaci přídatné pruhy pro pravé a levé odbočení, dále je zde zařazovací pruh pro pravé připojení z vedlejší komunikace. Celý prostor křižovatky je usměrněn pomocí VDZ, v místě křížení je realizováno VDZ V 13 „Šikmé rovnoběžné čáry“. Nejvyšší dovolená rychlost na hlavní komunikaci je v obou směrech 90 km/h. Na vedlejší komunikaci je rychlost postupně snížena na nejvyšší dovolenou rychlost 30 km/h.

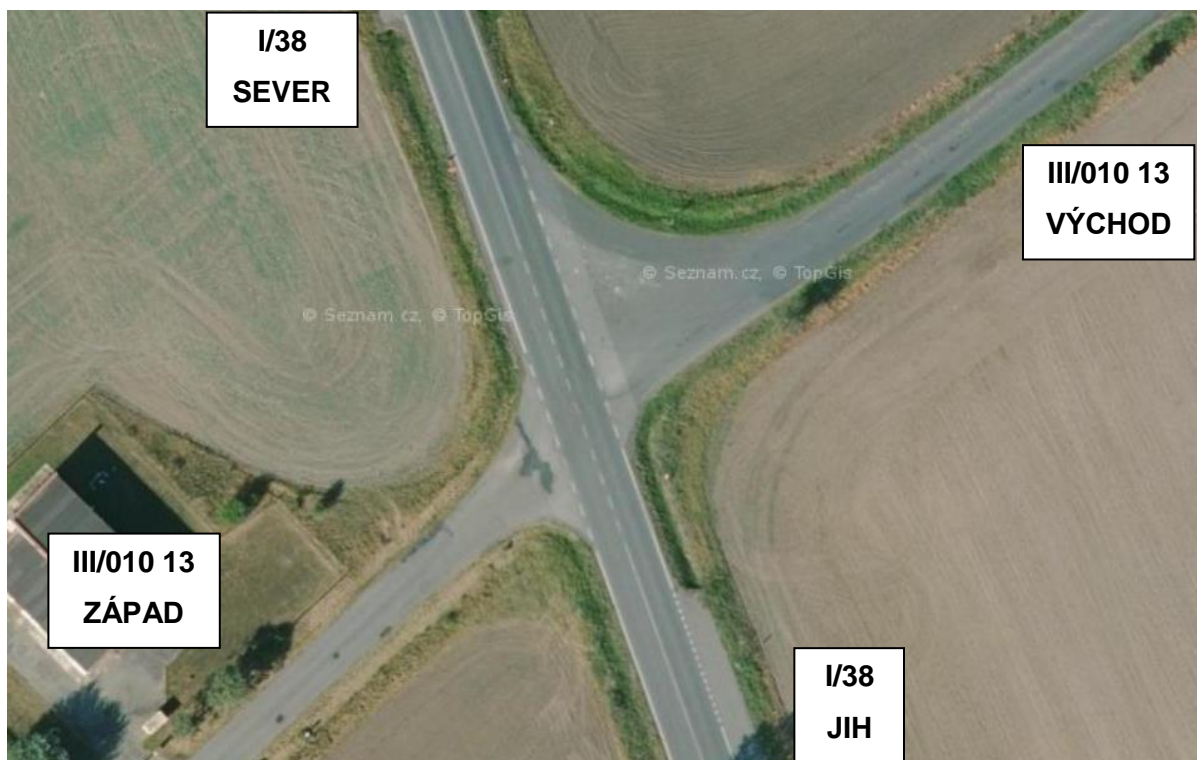
Obrázek 66 – Sledovaná lokalita 02. [20]

Další sledovanou lokalitu představuje čtyřramenná průsečná křižovatka, která je tvořena křížením silnice I/38 v provozním staničení km 36,084 a silnice III/010 13 v provozním staničení km 4,094. Silnice I /38 vede od severu od MUK Bezděčín (Exit 39) dálnice D10 a pokračuje dále na jih ve směru na Nymburk a Kolín. Silnice III/010 13 funguje jako napojení obcí Nepřevázka a Strašnov na silnici I. třídy. Přednost na hlavní komunikaci je ve směru proti staničení vyznačena pomocí SDZ P 1 „Křižovatka s vedlejší pozemní komunikací“ a dodatkové tabulky E 2b „Tvar křižovatky“. Vedlejší komunikace je shodně označena na obou ramenech, a to konkrétně pomocí SDZ P 3 „Konec hlavní pozemní komunikace“ a blíže středu křižovatky pak pomocí P 4 „Dej přednost v jíždě!“. Na ramenech hlavní komunikace (silnice I/38) se nachází v každém směru záliv autobusové zastávky (Nepřevázka, Hlavní silnice).

Silnice I/38 je vedena v přímé a v celé části lokality je v mírném podélném stoupání. V přímé je vedena i vedlejší silnice III/010 13, která je ve směru staničení v mírném klesání. V místě křížení není žádný směr rozšířen o přídatný pruh pro odbočení, na obou okrajích hlavní komunikace chybí zpevněná krajnice a úhel napojení vedlejších ramen komunikace III/010 13 je přibližně 80°. Nejvyšší dovolená rychlost na hlavní komunikaci není ničím omezena, činí tedy dle platné legislativy 90 km/h. Stejně jako na hlavní komunikaci je i rychlost na vedlejších ramenech křižovatky.

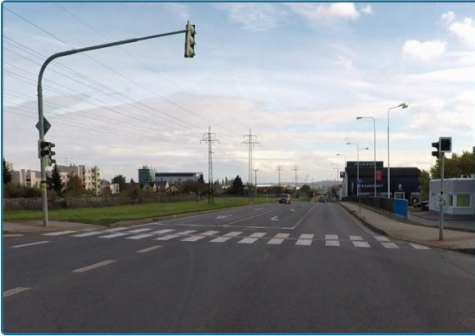
I/38 - P   km 32 - 33   ID 9583

<b>BEZPEČNOSTNÍ DEFICIT</b> Přechod pro chodce
	<b>KATEGORIE</b> <input type="radio"/> 1x - Dlouhý nedělený přechod pro chodce <input type="radio"/> 1x - Absence přísvětlení <input type="radio"/> 1x - Absence prvků pro OOSPO <b>Poznámka:</b> Délka přechodu 14 m. Neadekvátní provedení prvků pro OOSPO.
<b>Návrh opatření:</b> Vytvoření adekvátních podmínek pro pěší dle ČSN 73 6110/Z1 <b>Poznámka opatření:</b> - <b>Náročnost realizace:</b> <b>Složitě řešení</b>	<b>ZÁVAŽNOST RIZIKA</b> <b>STŘEDNÍ</b> <b>LOKALIZACE</b> GPS: N: 50 °26 '04 .678 " E: 14 °55 '03 .036 " <b>Staničení:</b> km 32,995 <b>Lokalita:</b> Intravilán Kosmonosy <b>Odpovědný správce:</b> Závod Praha <b>Nejvyšší dovolená rychlost:</b> 50 km/h
Založeno

Obrázek 75 – Deficit ID 9583 v nehodové lokalitě 03. [5]
