# TESTY ŠKODA ROOMSTER, Hořovice

## Úvod

## GRAFICKÉ VYHODNOCENÍ NAMĚŘENÝCH DAT

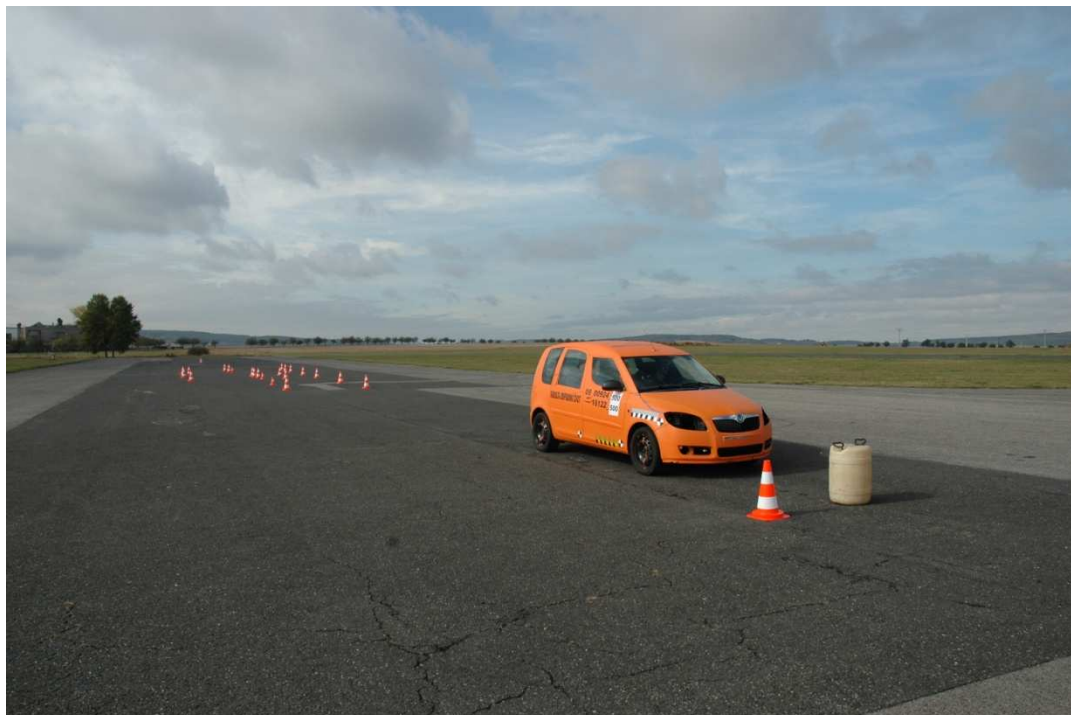
Měření zrychlení karoserie při slalomu.

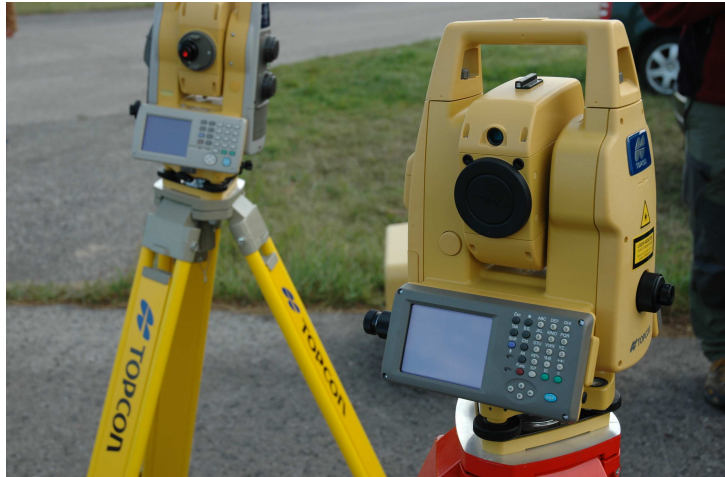
Po stručné úvodní přednášce na téma práce s totálními stanicemi si studenti sami mohli měření vyzkoušet v praxi. Na letištní ploše byly označeny body, jejichž polohu si dvojice studentů zkoušely zaměřit. Měření probíhalo ve dvojici vždy dvakrát. Každý působil jednou jako figurant a

jednou jako obsluha totální stanice. Každý měřil vždy polovinu bodů hranolovým měřením a druhou polovinu bezhranolovým měřením. Výsledky ukázaly, že měření probíhalo poměrně přesně.

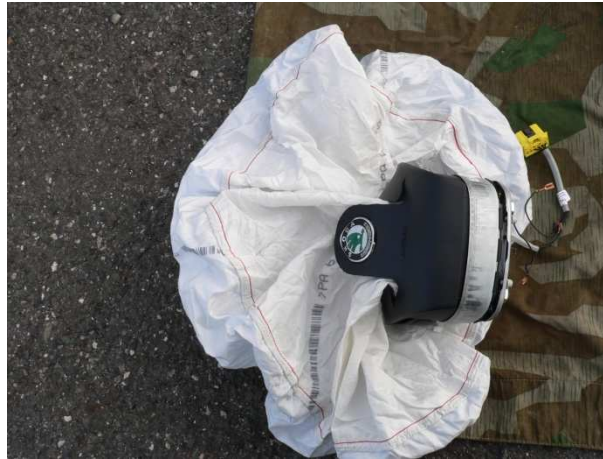
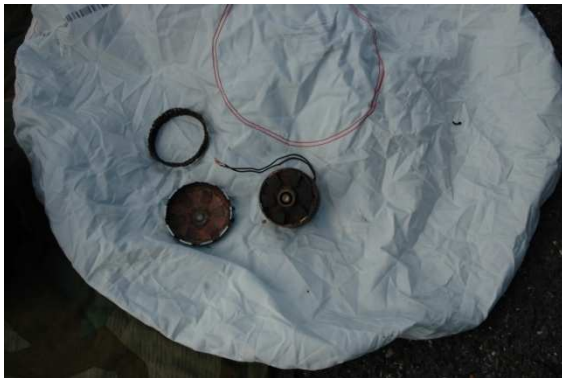
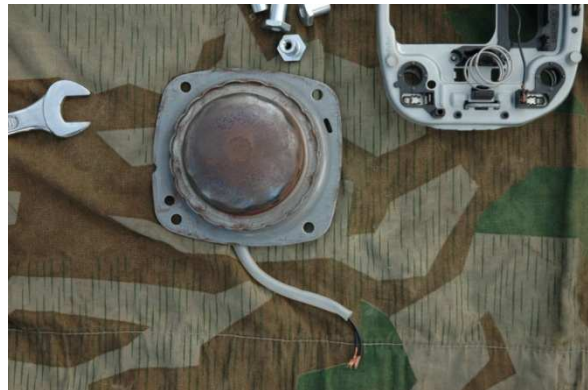
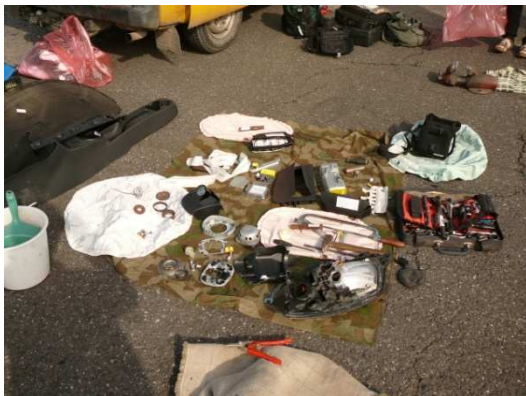
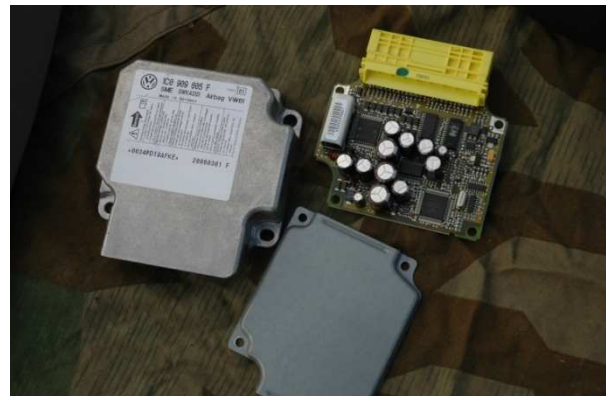
Na následujících obrázcích se můžete podívat, jak vypadá použitý systém airbagů. Kromě samotného bagu lze vidět vyhořelou pyrotechniku a řídicí jednotku.

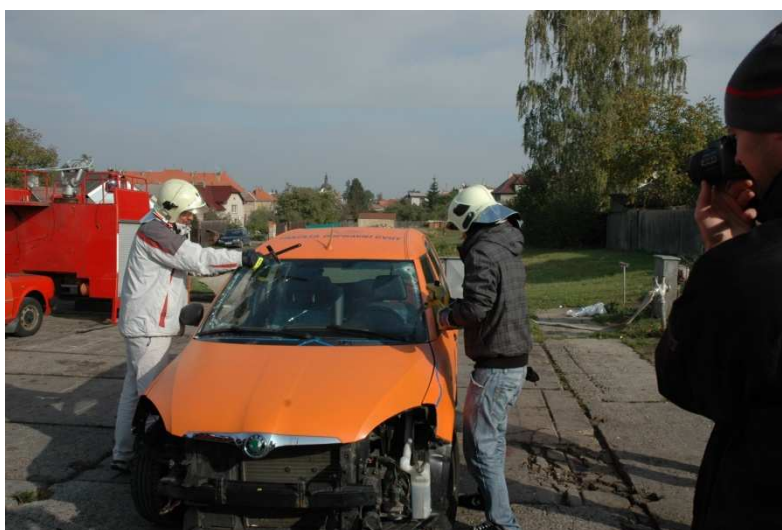
Čelní skla dopravních prostředků jsou vyráběna jako lepená, kde je vrstva skla, fólie a opět vrstva skla. Fólie brání sklo při střetu s cizím tělesem před „vysypáním se“, takže například i při mohutném úderu páčidlem sice popraská, ale zůstane vcelku. Kdežto ostatní skla jsou kalená, je v nich vysoké vnitřní pnutí a při soustředění energie na malou plochu dojde k jejich popraskání a vysypání. Obrázky hovoří za vše.

Vlivem vysokého vnitřního pnutí v kaleném skle dojde při úderu k jeho roztržení. Na vyjmutí čelního skla je potřeba použít řezných nástrojů.

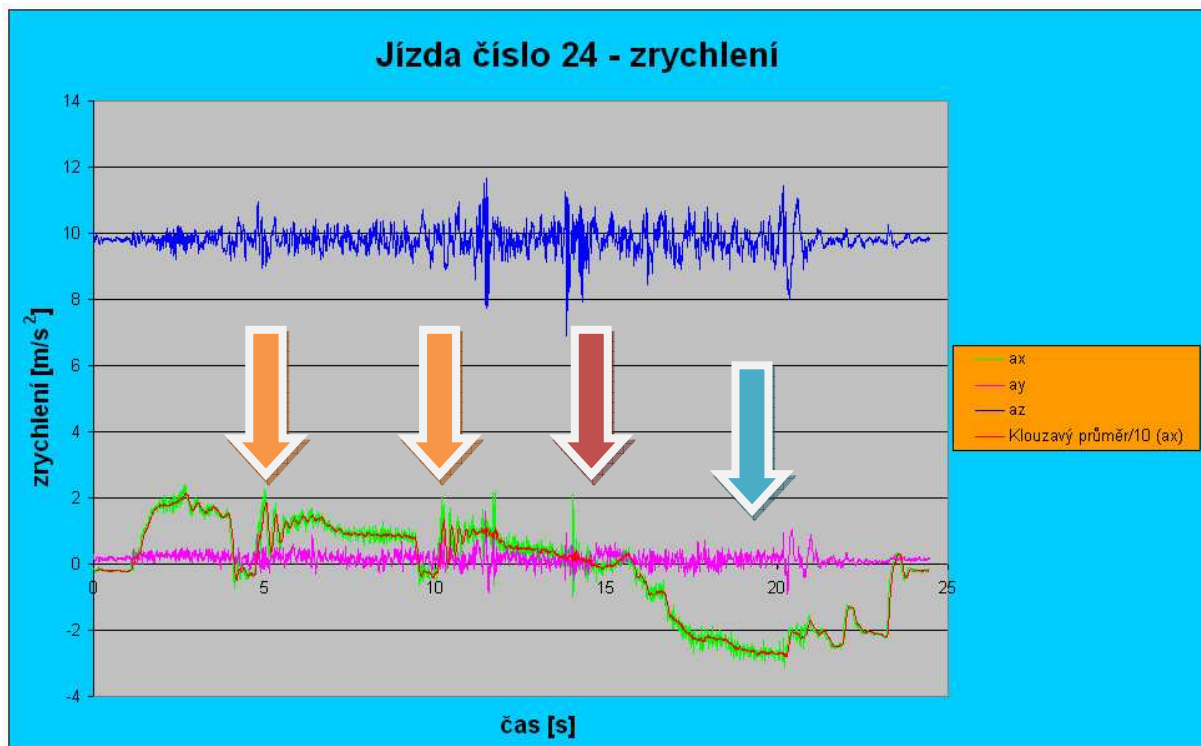
#### 1.1 Průběh zrychlení

Pozorujeme pozvolný nárůst dopředného zrychlení (zeleno-červená křivka  $a_x$ ), následný pokles při přeřazování na vyšší rychlostní stupeň (v místě oranžových šipek), udržování konstantí rychlosti – zrychlení kolem nuly (červená šipka), přechod do záporných hodnot - pozvolné brždění až do zastavení (modrá šipka).

Dopředné zrychlení se při klidné jízdě pohybovalo v průměru 1,5 – 3,0  $\text{m/s}^2$ . Maximální zpomalení dosahovalo hodnoty okolo -3  $\text{m/s}^2$ .

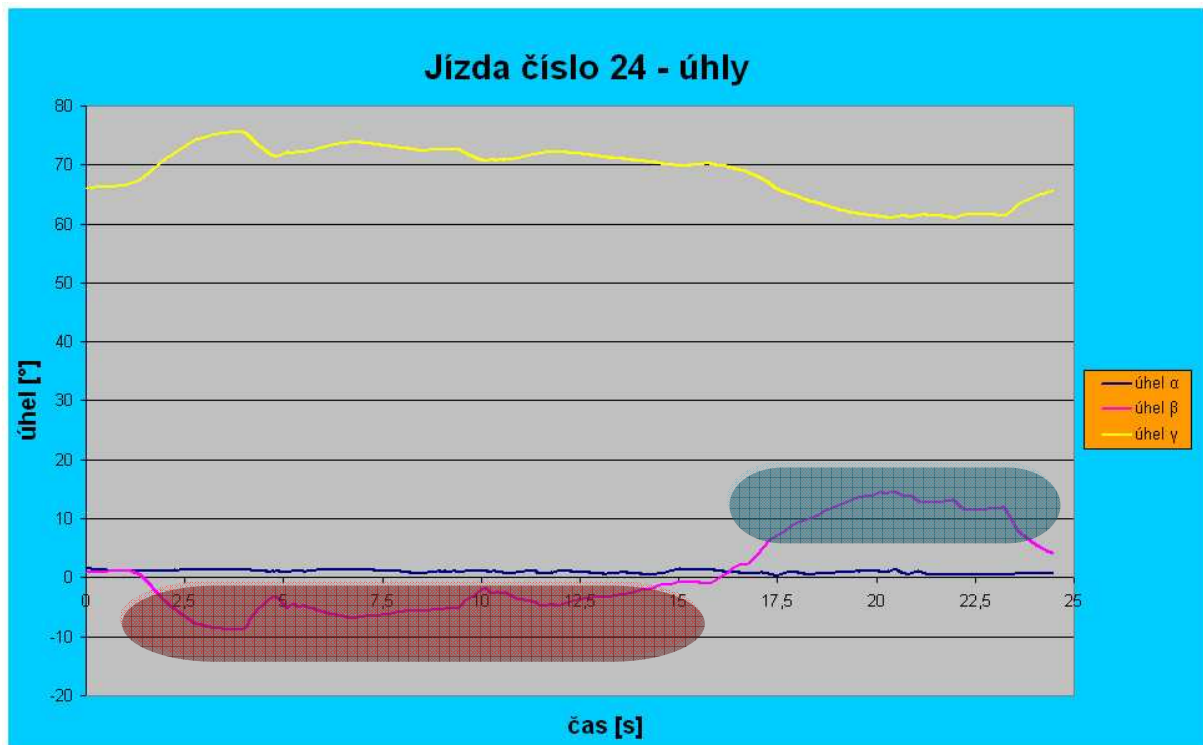
## 1.2 Průběh náklonu karoserie

Vozidlo se při rozjezdu naklápí mírně dozadu (červená oblast), při brzdění se karoserie naklápí dopředu. Rozdíl extrémů náklonů karoserie může činit až 25°.
